DIAGNÓSTICO DE ACCESIBILIDAD

Unidad Administrativa Cuerpo Oficial de Bomberos de Bogotá D.C.

VEEDURÍA DISTRITAL
Somos los ojos de la ciudadanía

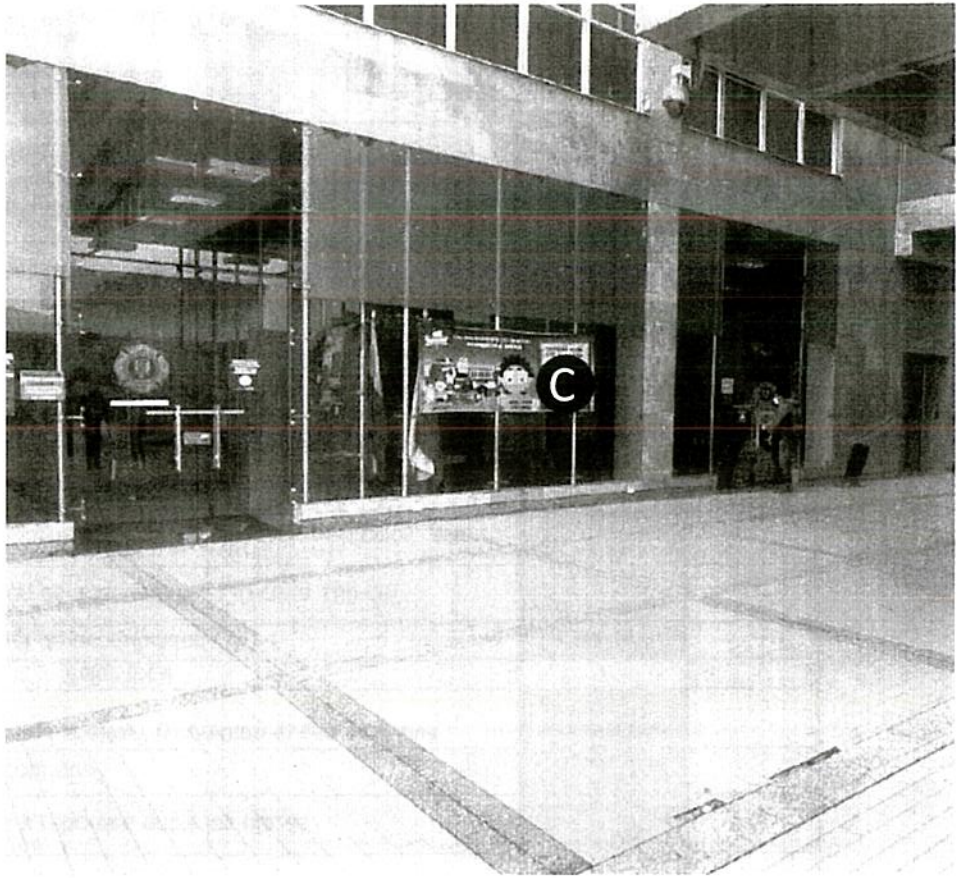
La superficie esta firmemente fijada para permitir el paso seguro a todas las personas, principalmente con discapacidad física.

La pendiente longitudinal y transversal del itinerario es adecuada y permite la continuidad del paso de forma segura.

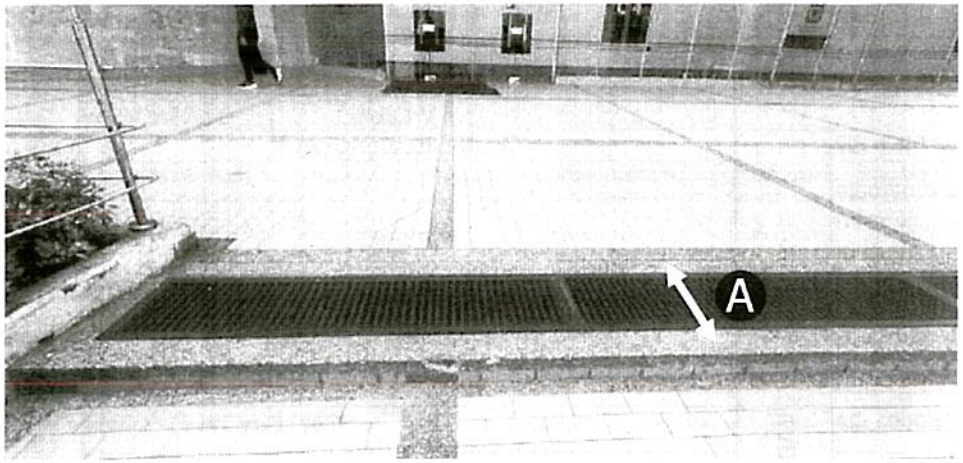
La orientación de los orificios de las rejilla se encuentran paralelo al sentido de la circulación peatonal, siendo totalmente inadecuado ya que una llanta, bastón u algún otro elemento se puede quedar atrapado, representando un gran riesgo.

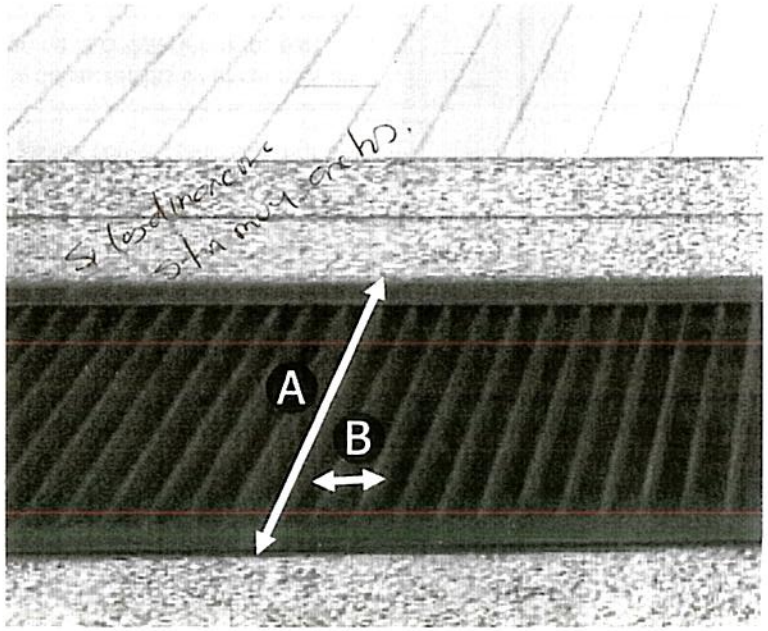
Los orificios de la rejilla tienen un ancho inadecuado, ya que superan los 1,5 cm, siendo un riesgo, ya que cualquier elemento puede quedar atrapado, generando un accidente.

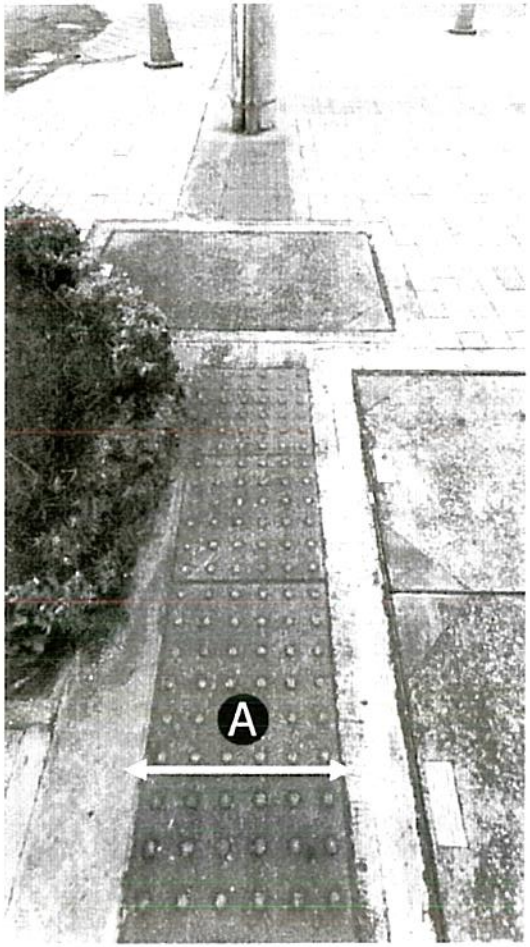
Las franjas podotáctiles de alerta no están instaladas de manera adecuada, no se encuentran sobre los cambios de nivel, uso o dirección.

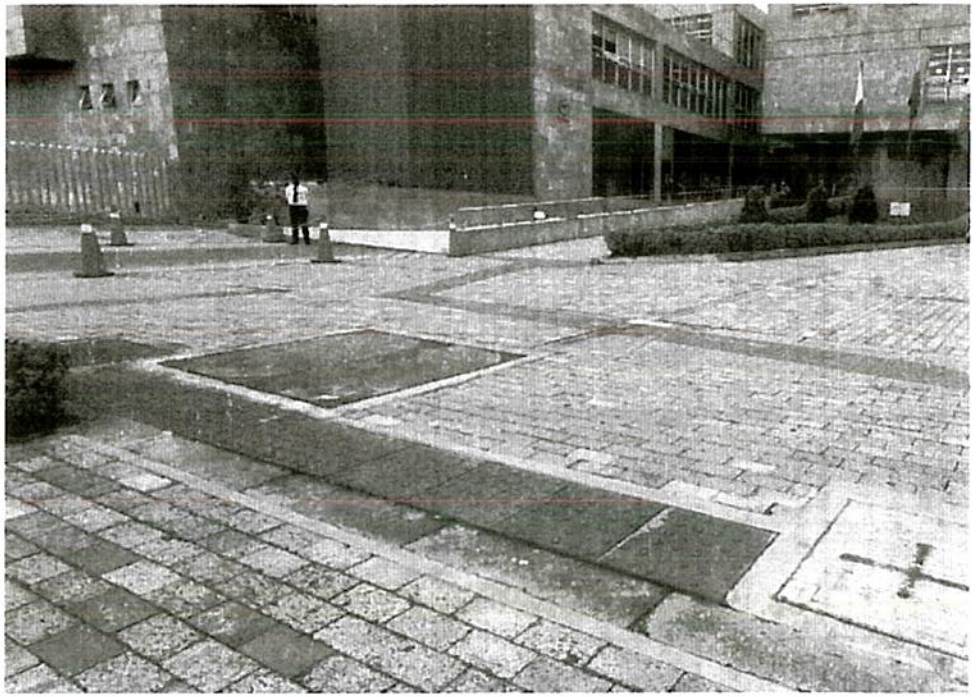
No existe franjas podotáctiles guía que deben entregan hacia los vados, cruces peatonales o paraderos, accesos.

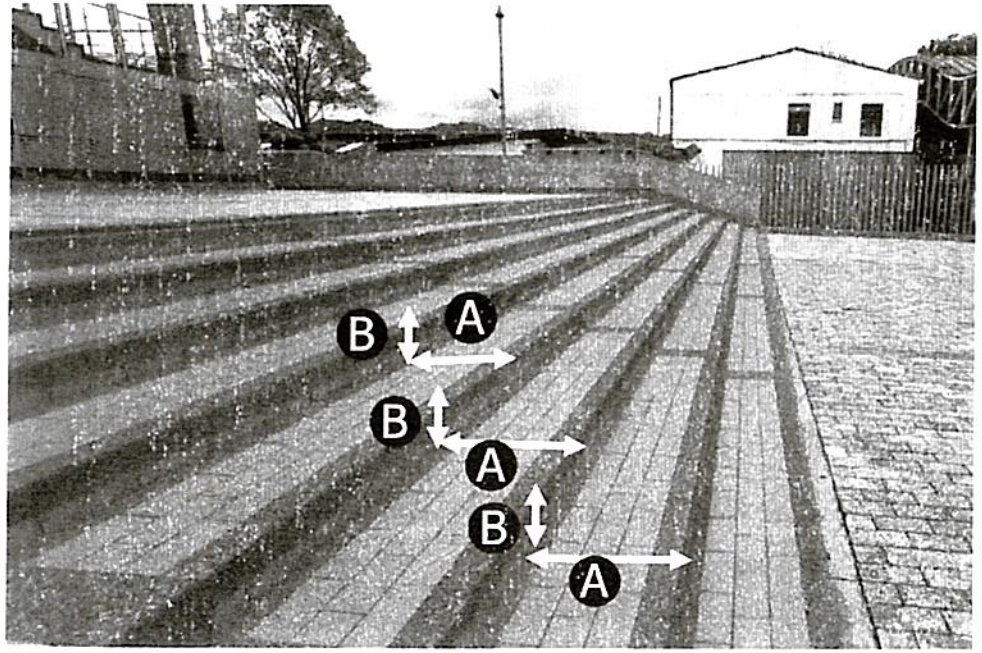
Las huellas y contrahuellas de los tramos son uniformes, sus dimensiones son adecuadas.

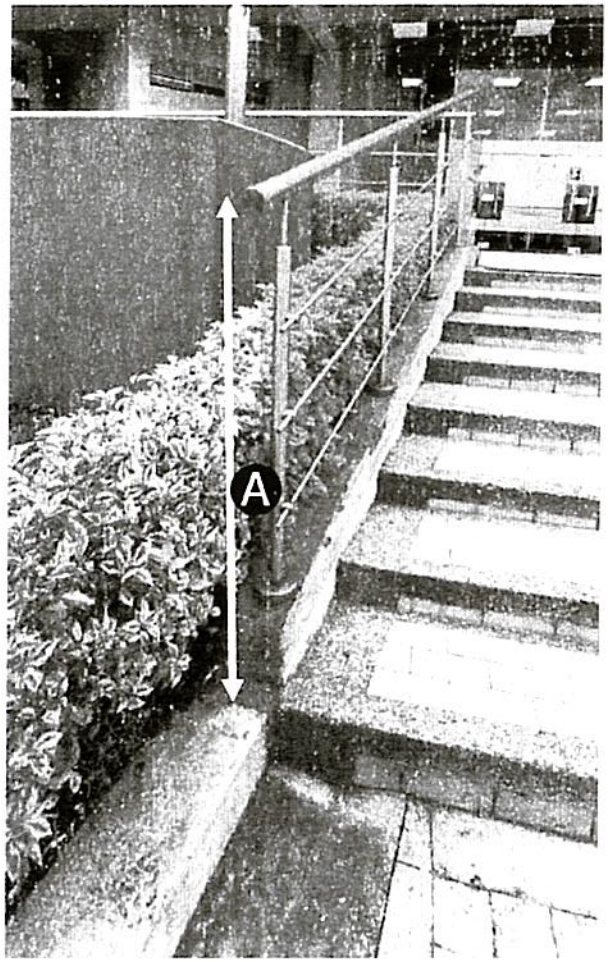
Los pasamanos presentan una única altura y La terminación de los pasamanos genera enganche y no sobresale después de terminados los tramos, representando un riesgo para todas las personas.

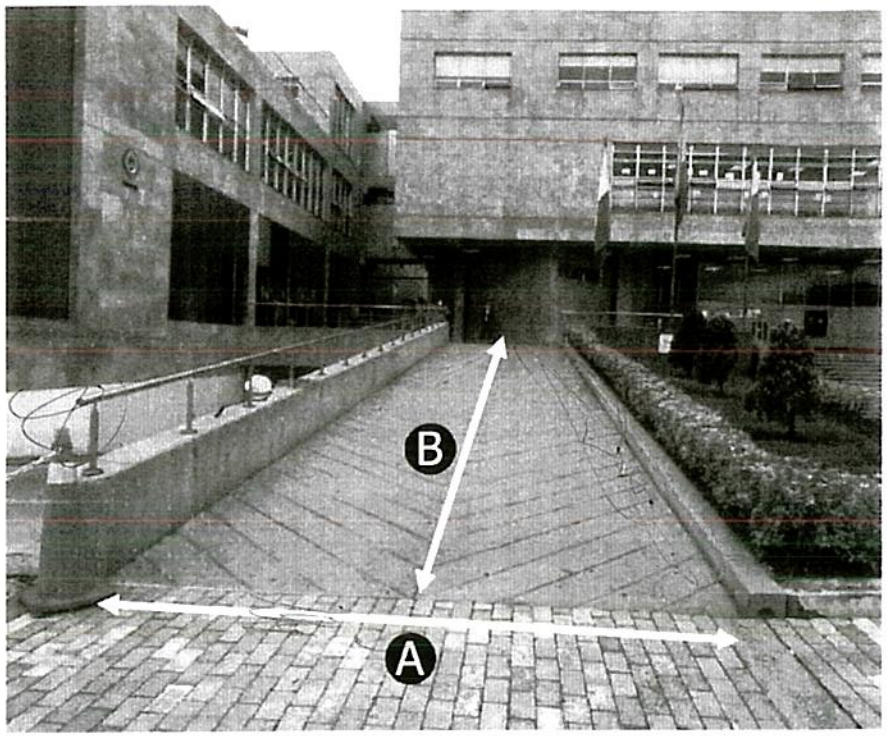
La rampa presenta una pendiente adecuada, de acuerdo a la altura que salva.

La rampa no posee franjas podotáctiles de alerta en el inicio y fin de los tramos.

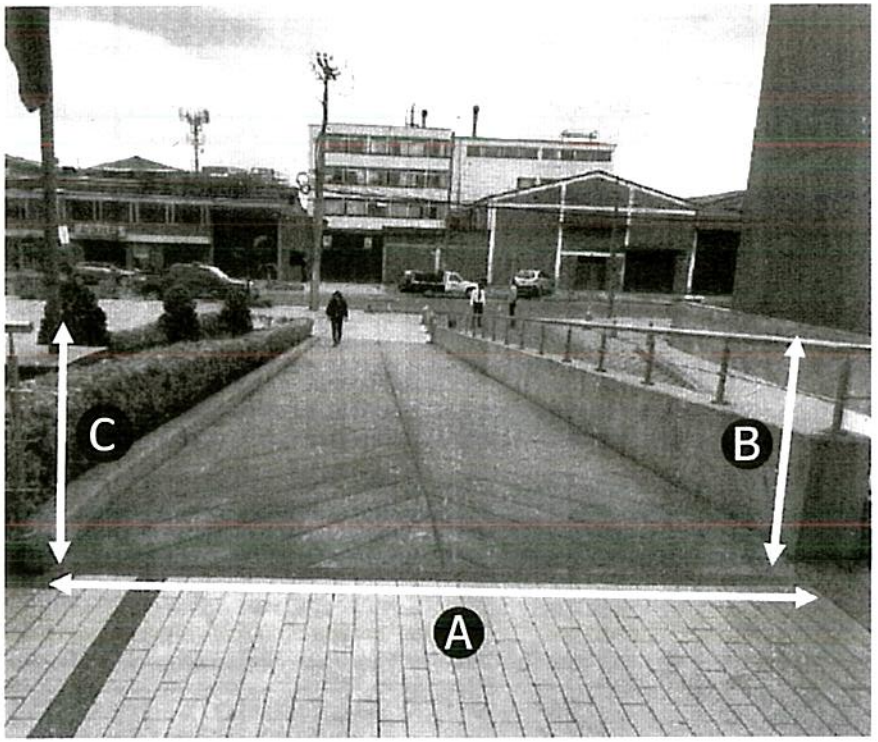
Los pasamanos presentan una única altura.
La terminación de los pasamanos genera enganche y no sobresale después de terminados los tramos, representando un riesgo para todas las personas.

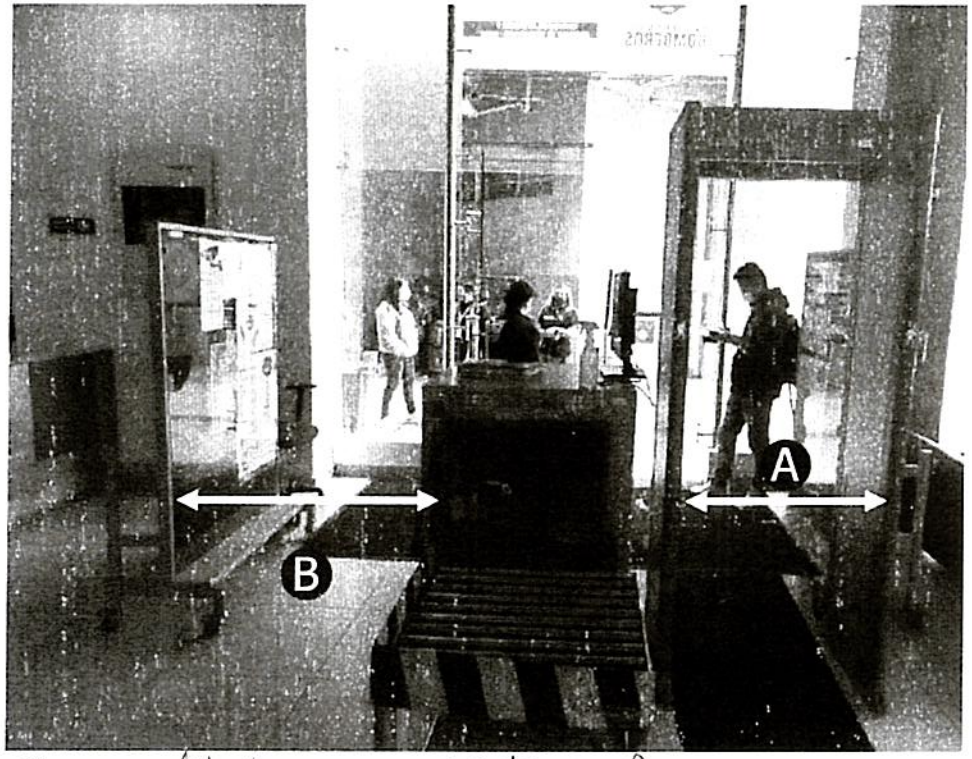
El acceso cuenta con unas dimensiones adecuadas y se garantiza el giro de 150 cm de diámetro libre de obstáculos.

El acceso no cuenta con una señalización adecuada.
Se garantiza el acceso alterno accesible a las personas con discapacidad física.

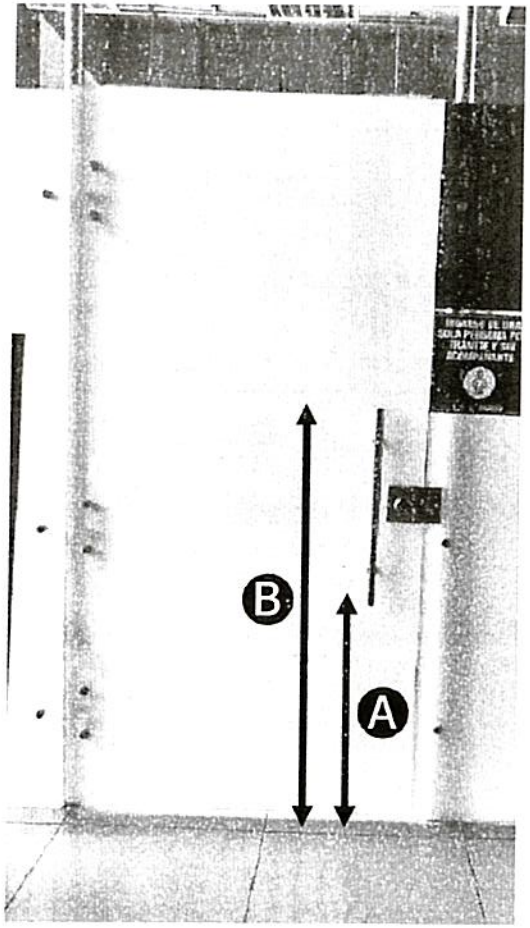
La puerta acristalada no cuenta con una señalización adecuada

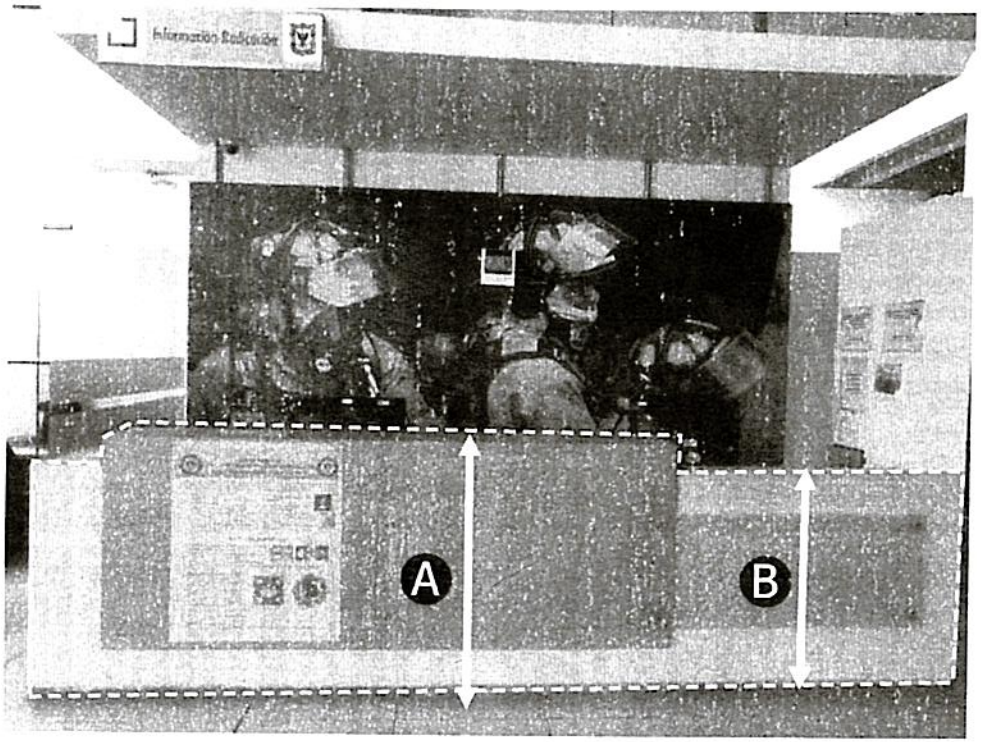
La altura del mesón no garantiza la aproximación frontal a una persona usuaria de silla de ruedas o el uso adecuado de una persona de talla baja o niño.

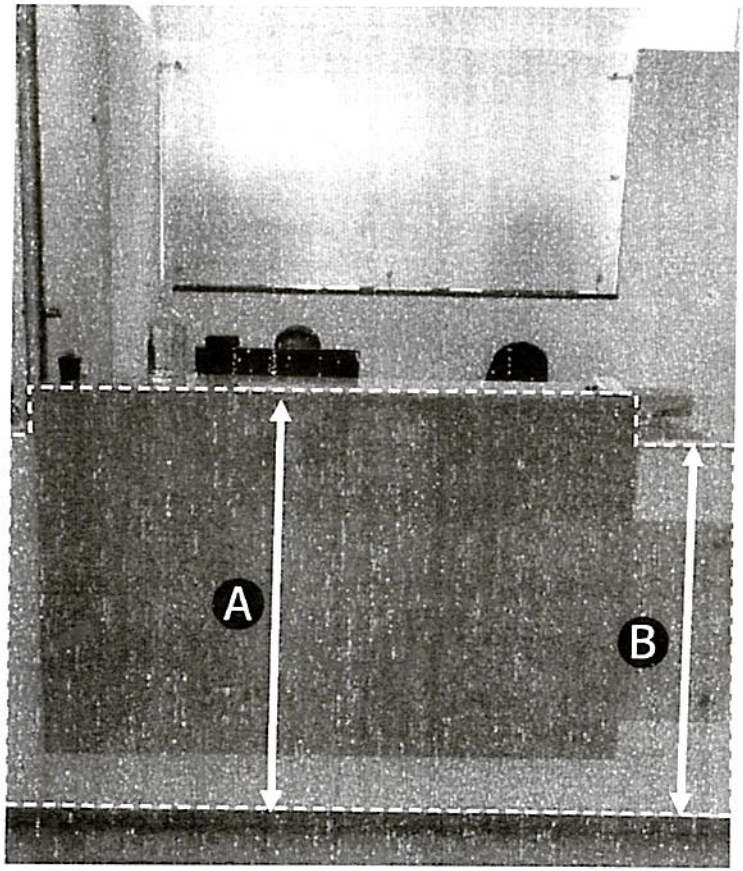
No cuenta con un sistema de aumento de audición y carece de una señalización adecuada.

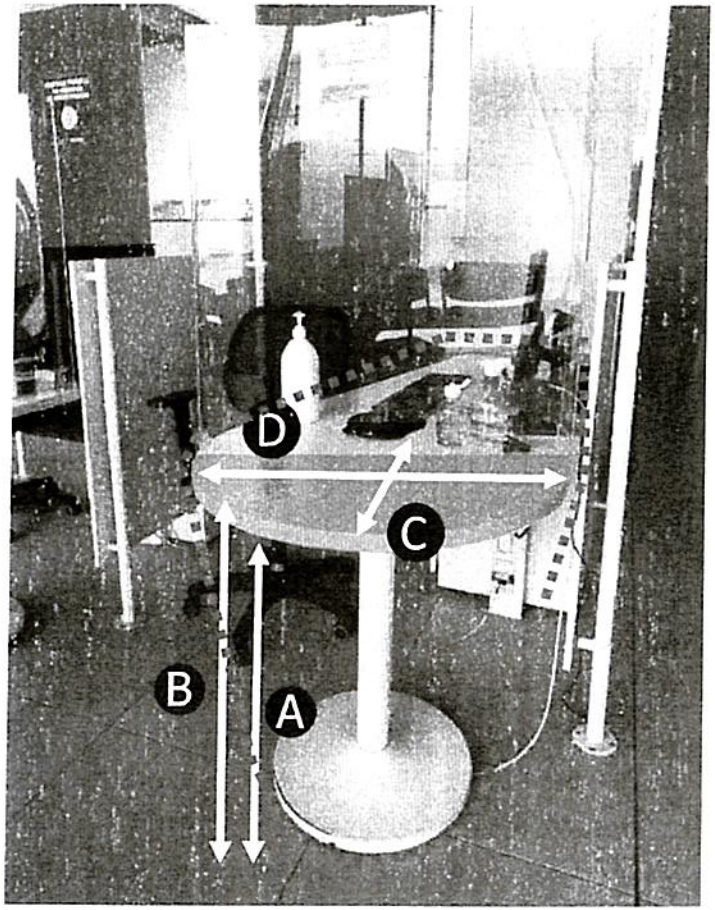
El área de la superficie para el receptor no es la adecuada. Y no se garantiza un área libre para realizar la maniobra delante de la mesa.

Las sillas no cuentan con apoyabrazos, siendo necesarios como apoyo a las personas al colarse de pie y sentarse.

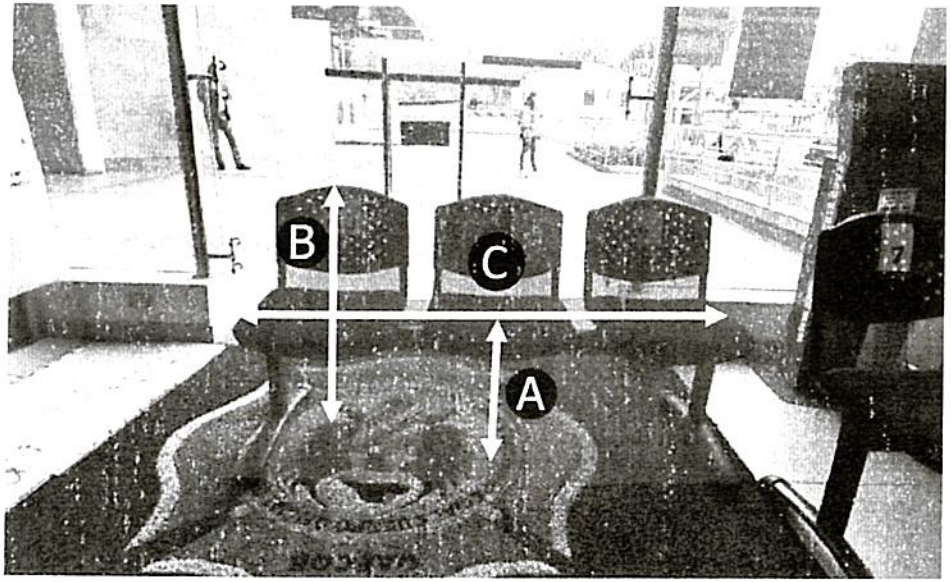
Las sillas no cuentan con apoyabrazos, siendo necesarios como apoyo a las personas al colarse de pie y sentarse.
Las sillas no cuentan con espaldar lo cual es totalmente inadecuado.
Si deberían tener apoyabrazos en los extremos.

No existen zonas destinadas para la ubicación de personas usuarias de silla de ruedas, la espera se realiza sobre circulaciones o independiente al área general de la sala, siendo no accesible. OK

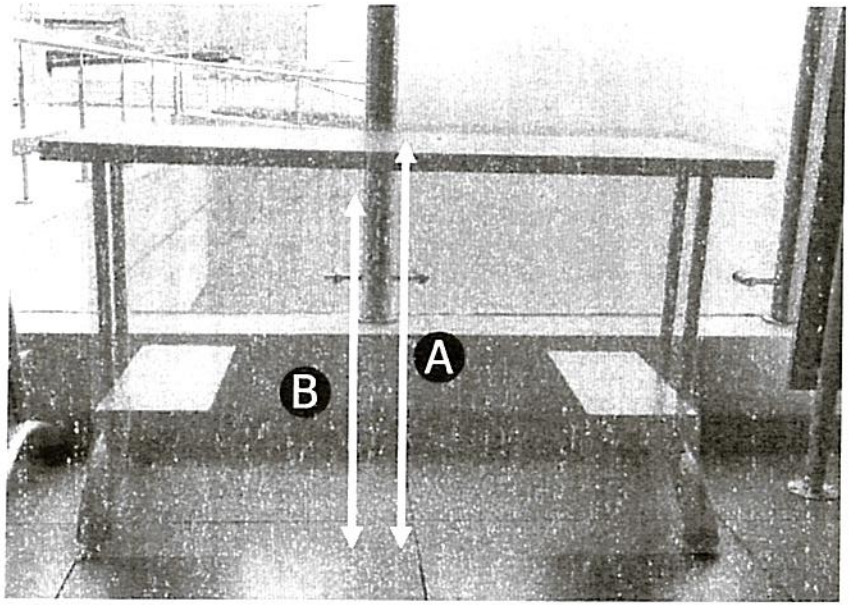
Cuenta con una altura libre por debajo del mesón de 73 a 75 cm.

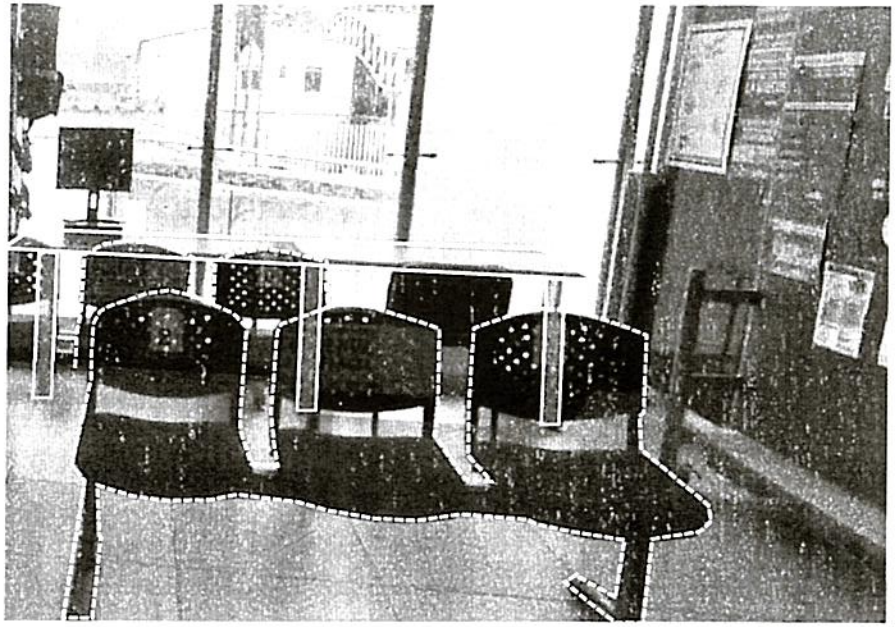
No se garantiza un área libre para realizar la maniobra delante de la mesa.

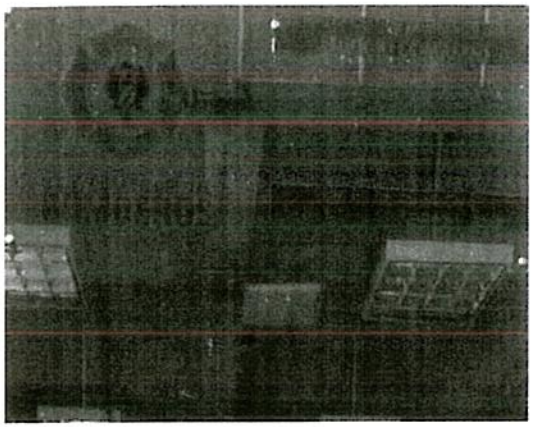
La señal no presenta contraste de color.

No es fácil de identificar y comprender.

No cuenta con braille.

La señal se encuentra muy alta dificultando su lectura.
