Acandí - Chocó, 11 de octubre de 2021.

Asunto: Segunda reiteración de solicitud de apoyo y asignación de recursos puente metálico sobre el rio Arquití, Municipio de Acandí – Departamento del Chocó

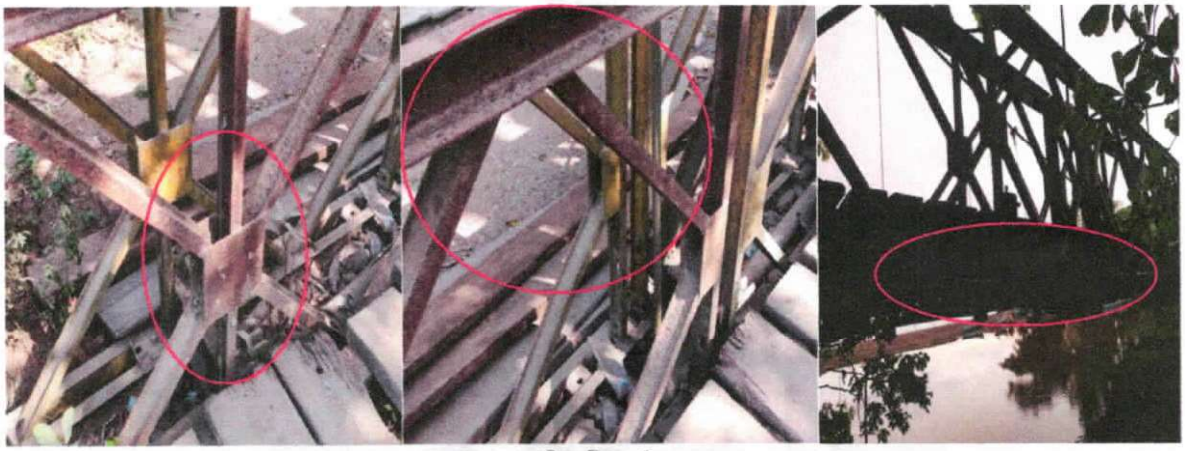
Invito a no hacer oídos sordos a mi suplica, pues la situación que padecemos es lamentable, el deterioro en la estructura del puente es evidente y su colapso es inminente, por favor enviar a un profesional competente para hacer la valoración del mismo y que sea este quien nos brinde los elementos de juicio que nos garanticen salvaguardar la vida y los vienes materiales e inmateriales de los habitantes de esta zona; así mismo como también nos permita cuantificar la inversión requerida para superar esta emergencia

Como en los anteriores oficios quiero precisar que el puente se encuentra en la vía Balboa - Acandí, con código 44923 a cargo del Instituto Nacional de Vías (INVIAS); los mantenimientos periódicos o rutinarios no presentaron una frecuencia que garantizara el sostenimiento de la estructura y ahora la comunidad es la mayormente afectada.
