RELACIÓN DE CORRESPONDENCIA	CÓDIGO:	F-GG-11
eterritorio		VERSIÓN:	02
	GERENCIA Y GESTIÓN DE PROYECTOS	VIGENCIA:	2020-12-07

Informe No. 7 **Fecha Informe** 30/11/2022 **Periodo comprendido entre** 1/11/2022 **y** 30/11/2022

TIPO DE CONTRATO:	Interventoria
NÚMERO DE CONTRATO:	2220587
OBJETO:	GRUPO IV: "CHEQUEO, VALIDACIÓN DE PROTOTIPOS Y DIAGNÓSTICO, CONCERTACIÓN, INTERVENCIÓN Y GESTIÓN SOCIAL PARA LA EJECUCIÓN DEL PROGRAMA DE CONEXIONES INTRADOMICILIARIAS DE ACUEDUCTO Y ALCANTARILLADO, EN EL MUNICIPIO DE CÓRDOBA, DEPARTAMENTO DE BOLÍVAR"
CONTRATISTA:	CONSORCIO CONSTRUREDES
INTERVENTOR:	ARCA ARQUITECTURA E INGENIERIA S.A
SUPERVISOR:	ARQ. ERIKA GUTIÉRREZ GAITÁN

ASUNTO: RESPUESTA A OBSERVACIONES DE MATRIZ 3 MOMENTOS ACTA PARCIAL 3.

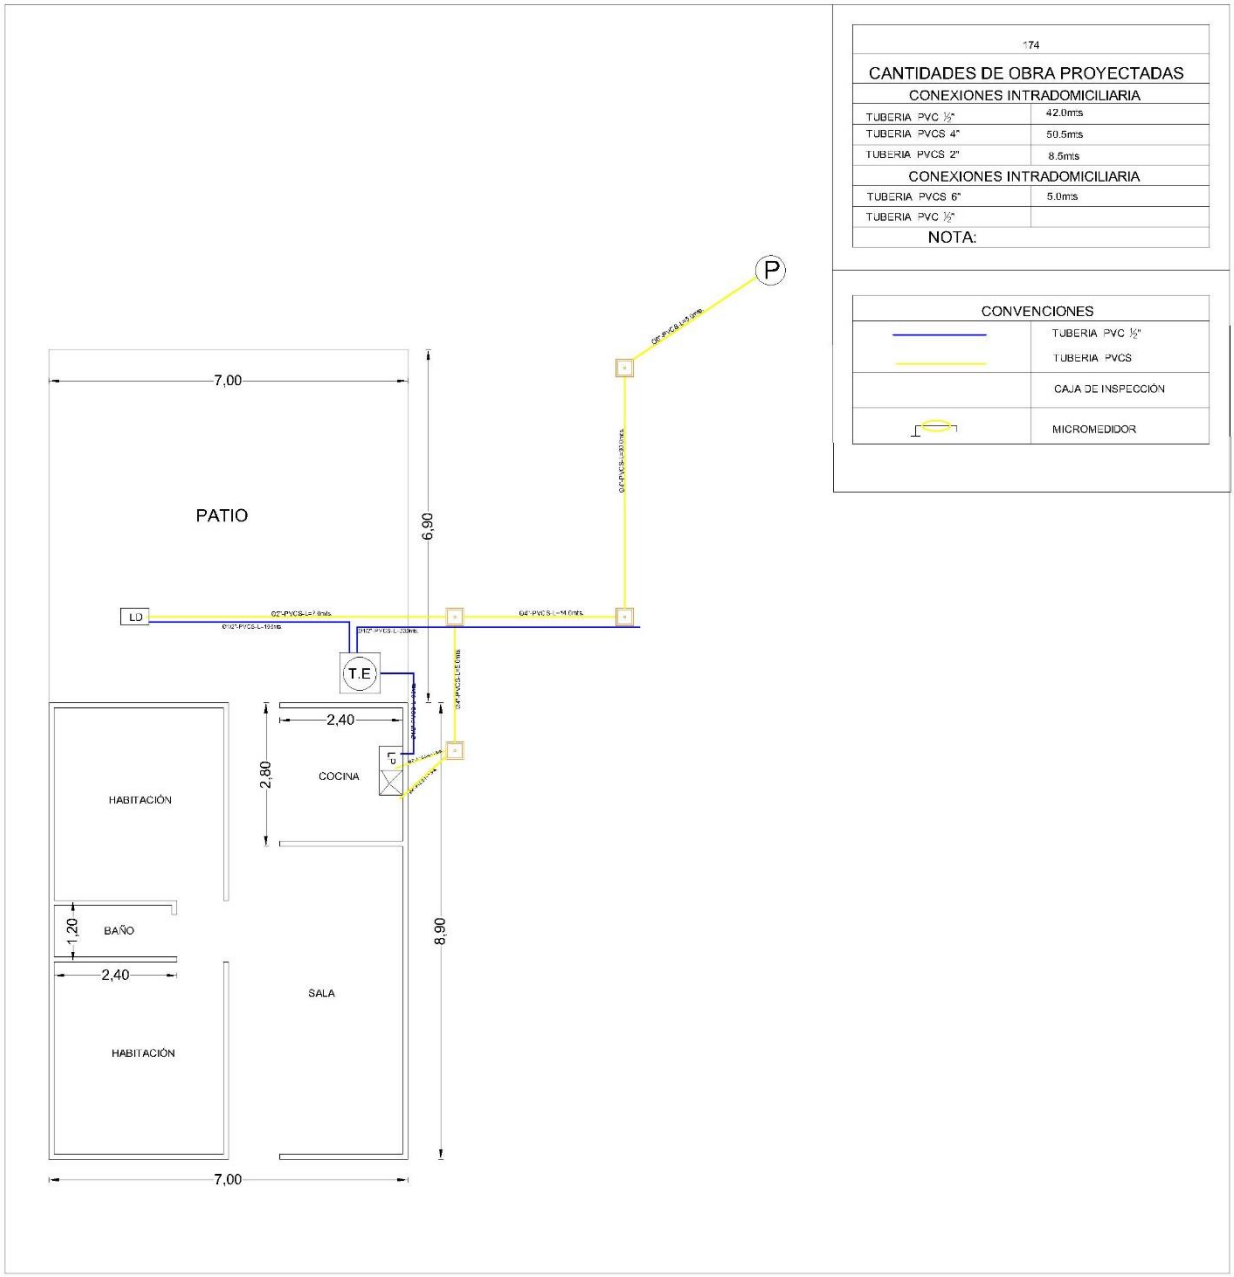
Sin embargo, para esta vivienda se requiere aclaración adicional frente a los siguientes ítems:

2.1 Red intradomiciliarias de acueducto de 1/2" R DE, incluye accesorios, demoliciones, excavaciones, rellenos, y retiro de sobrantes. Cantidad 42 ml especificar claramente la longitud e este ítem.

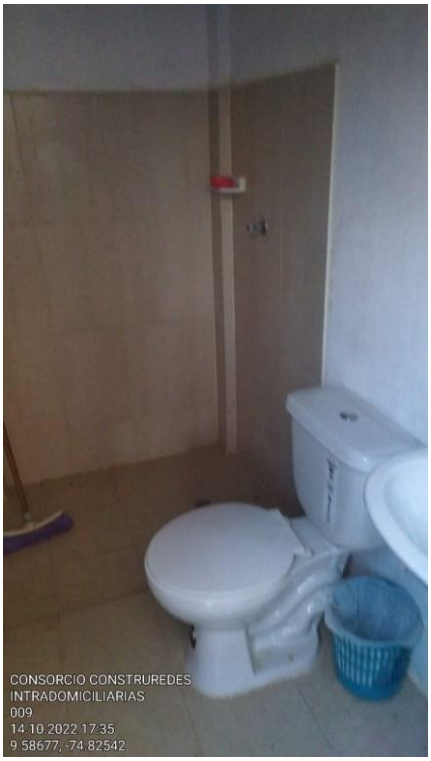
- Se sugiere revisar el tubo de PVC en ducha el cual se encuentra sobresalido.
- **Respuesta**: Se revisó el tubo de PVC en ducha el cual se encuentra sobresalido, el usuario lo pidió así teniendo en cuenta que cuando no haya mucha presión de agua no quede la regadera tan pegada a la pared
