INFORME DE CARACTERIZACIÓN GEOTÉCNICA PROYECTO MEJORAMIENTO SEGMENTO VIAL CALLE 33 CARRERA 20 CORREDOR AMBIENTAL 2 MUNICIPIO BUCARAMANGA, SANTANDER.

– INFORME FINAL

JIMÉNEZ CASTRO S.A.S
GEOTECNIA ESPECIALIZADA

INFORME DE CARACTERIZACIÓN GEOTÉCNICA

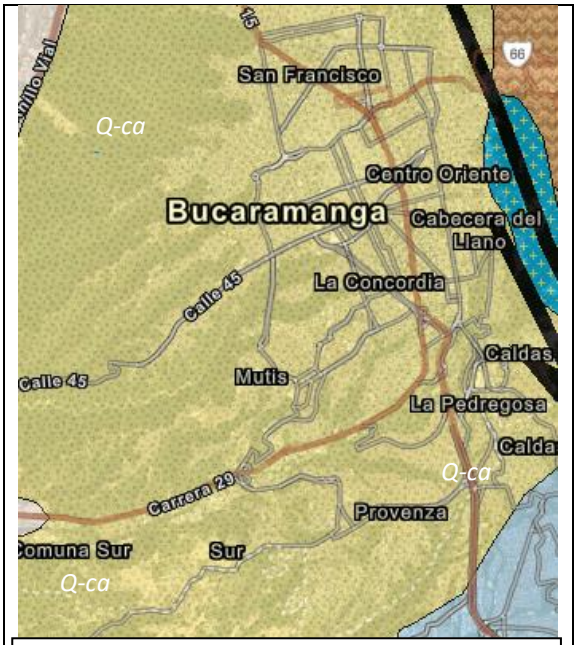
Figura 2. Panorámica Vía Calle 33 Carrera 16. Bucaramanga, Santander

El segmento vial del presente informe ubicado en la carrera 33 con calle 20 sector denominado como Corredor Ambiental 2 es una vía urbana de pendiente plana y de dimensiones aproximadas Longitud=90,0m y Ancho=7,0m. Su carpeta se encuentra construida en pavimento flexible y sus andenes se encuentran terminados en material tipo tabletas de concreto. En la intersección de la carrera 33 con la calle 16 se observan cámaras de red de alcantarillado y gas con evidencias de deterioro por hundimiento y agrietamiento.

Existen múltiples accesos vehiculares a los garajes de los establecimientos de comercio en ambos costados de la vía. Ver figura Nro.1. El estado actual de la carpeta asfáltica presenta daños tipo fisuras longitudinales de severidad baja a media y deformaciones tipo ondulación de severidad baja, daños categorizados según en el Manual de Inspección Visual de Pavimentos Flexibles del INVIAS.

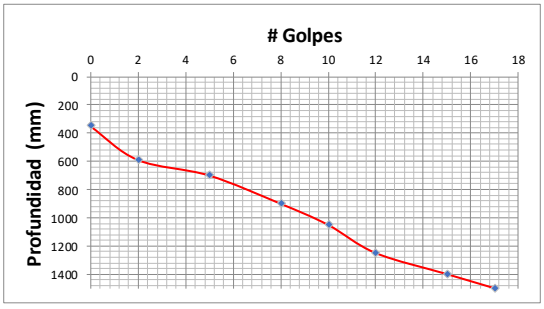
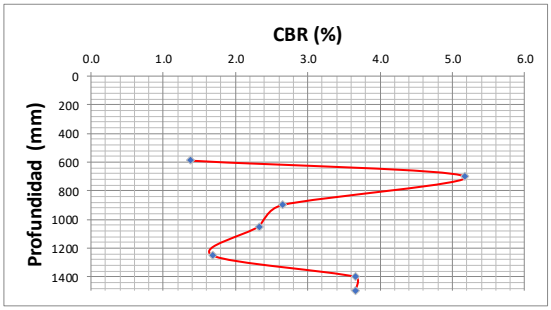
Tabla 4. Reportes Ensayo de Campo tipo PDC.
Proyecto Vial Diamante, Bucaramanga Santander

Complementariamente, se estimó la capacidad de soporte a partir del ensayo de campo tipo PDC (INV-E-172-13) con el cual se mide la penetración dinámica por golpes, a través del terreno natural o suelo fundación. En la tabla Nro.4 se muestran las gráficas resultado del ensayo realizado. Nótese que el parámetro *CBR* promedio de 2.9% obtenido, no dista significativamente de los valores obtenidos en el laboratorio.

Los valores para el parámetro CBR se registran entre 1.9% – 1.6%, valores considerados como bajos para diseño, por lo que se recomienda hacer un tratamiento (o reemplazos) a esta subrasante para mejorar su capacidad de soporte.

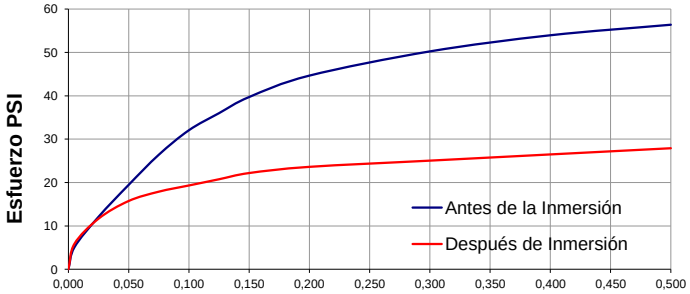
CBR INALTERADO

En el caso del comportamiento de CBR en estado inalterado y sumergido por cuatro días se registran valores de 1.9% – 1.6%, valores considerados como bajos para diseño, por lo que se recomienda hacer un tratamiento (o reemplazos) a la subrasante para mejorar su capacidad de soporte CBR.

CBR ANTES DE INMERSIÓN	
Humedad Natural (%)	**18,5**
C.B.R. a 0.1"	**3,2**
C.B.R. a 0.2"	**3,0**
CBR DESPUÉS DE INMERSIÓN	
Humedad Penetración (%)	**21,7**
C.B.R. a 0.1"	**1,9**
C.B.R. a 0.2"	**1,6**
Densidad Muestra Húmeda (g/cm^3)	1,652
Densidad Muestra Seca (g/cm^3)	1,394
Expansión total (%)	0,00%
