INFORME DE CARACTERIZACIÓN GEOTÉCNICA
PROYECTO MEJORAMIENTO SEGMENTO VIAL
CALLE 32 ENTRE CARRERAS 21 Y 22
VÍA PARQUE ANTONIA SANTOS
MUNICIPIO BUCARAMANGA, SANTANDER.

– INFORME FINAL

JIMÉNEZ CASTRO S.A.S
GEOTECNIA ESPECIALIZADA

OCTUBRE 2022

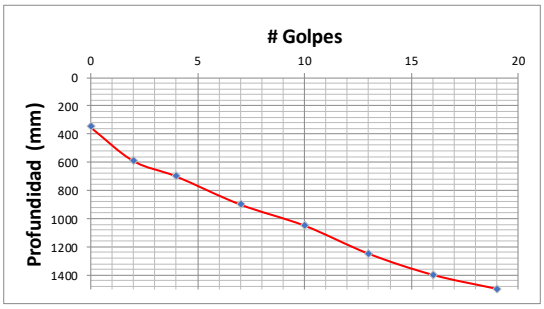
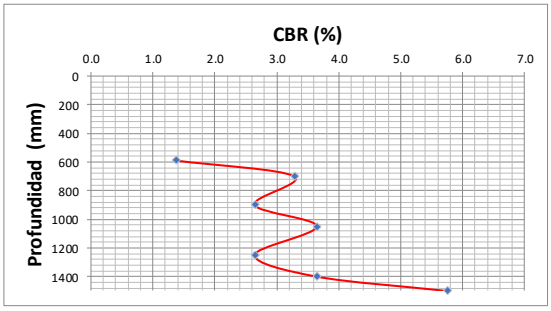
Tabla 4. Reportes Ensayo de Campo tipo PDC.
Proyecto Vial Calle 32 Carreras 21 y 22 Vía Antonia Santos, Bucaramanga Santander

Complementariamente, se estimó la capacidad de soporte a partir del ensayo de campo tipo PDC (INV-E-172-13) con el cual se mide la penetración dinámica por golpes, a través del terreno natural o suelo fundación. En la tabla Nro.4 se muestran las gráficas resultado del ensayo realizado. Nótese que el parámetro *CBR* promedio de 2.9% obtenido, no dista significativamente de los valores obtenidos en el laboratorio.

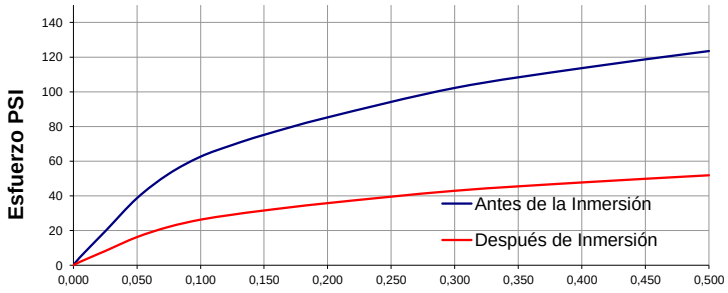
CBR INALTERADO

En el caso del comportamiento de CBR en estado inalterado y sumergido por cuatro días se registran valores de 2.6% – 2.4%, valores considerados como bajos para diseño, por lo que se recomienda hacer un tratamiento (o reemplazos) a la subrasante para mejorar su capacidad de soporte CBR.

Los valores para el parámetro CBR se registran entre 2.6% – 2.4%, valores considerados como bajos para diseño, por lo que se recomienda hacer un tratamiento (o reemplazos) a esta subrasante para mejorar su capacidad de soporte.
