FDLB-336-0079

Asunto: REVISION DISEÑOS GEOMETRICOS SECTOR DE ISLANDIA DEL CONTRATO EN REFERENCIA.

Ofr-001-001 19-oct-22

ASUNTO: Revisión Diseño Geométrico Islandia

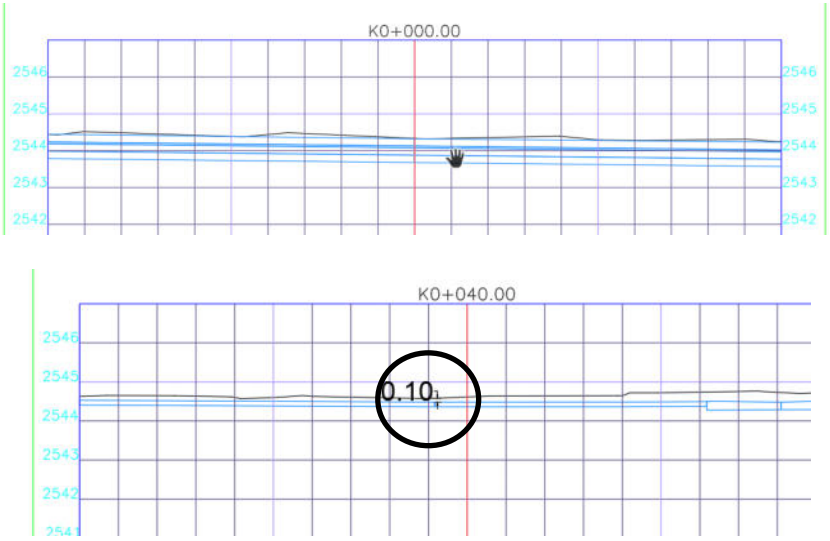
9. Los planos de secciones transversales presentan los cortes de la via cada 5 m entre paramentos, e incluyen las cotas de pavimento en el eje y los borde via asi como las areas y volumenes de corte y relleno.

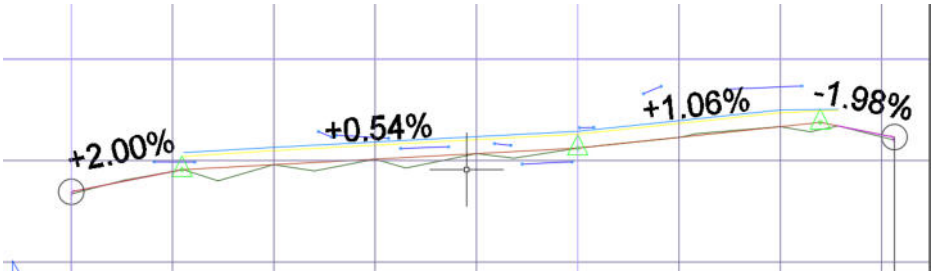
EJE 6 CL 73BIS S entre K*r 82G* – Kr 83

13. Se verifico los empalmes al inicio y final con los otros tramos proyectados, sin embargo el tramo de la Kr 83 no esta priorizado dentro del contrato de obra, teniendo diferencia de 10 cm con relacion a la via existente.

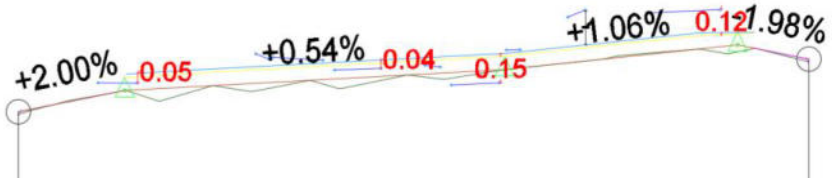
14. Las pendientes longitudinales y transversales cumplen con las mínimas (min 0.30%) especificadas para el adecuado manejo de la escorrentía superficial

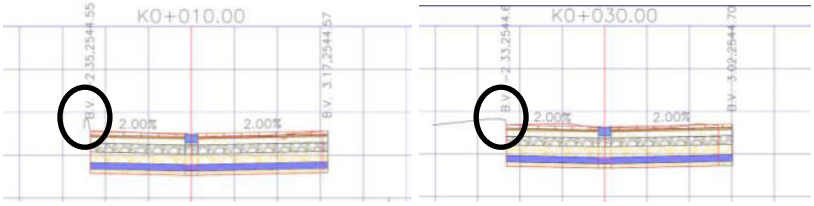
15. Los accesos existentes presentan diferencias variables con relación al nivel de diseño entre 15 y 5 cm, teniendo algunos puntos por debajo del nivel de diseño que deben ser validos por el diseño de espacio público.

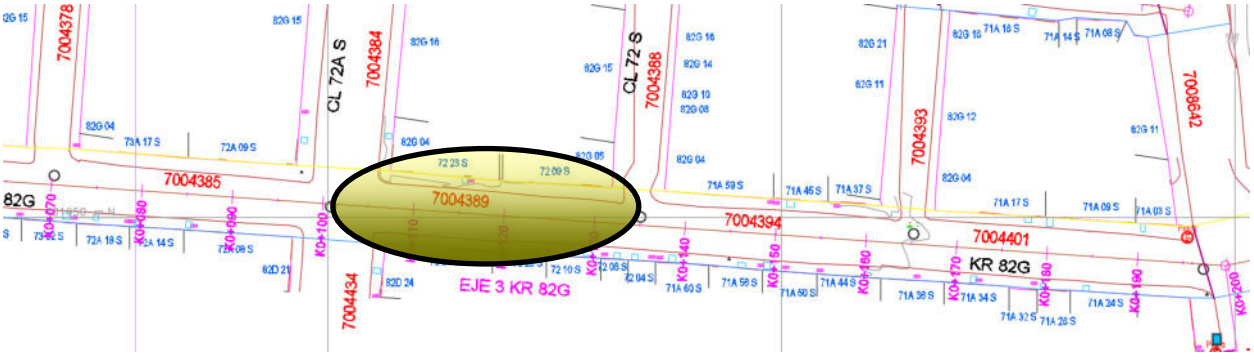
EJE 3 KR 82G entre Calle 71ª S – Calle 73 S

18. La Kr 82G del Sector se Santa Lucia de acuerdo con la plancha de la Secretaria de Planeación B25/4-2, corresponde a una vía peatonal V9 con una sección total de 8.0 m, y que cuenta actualmente con acceso vehicular restringido.

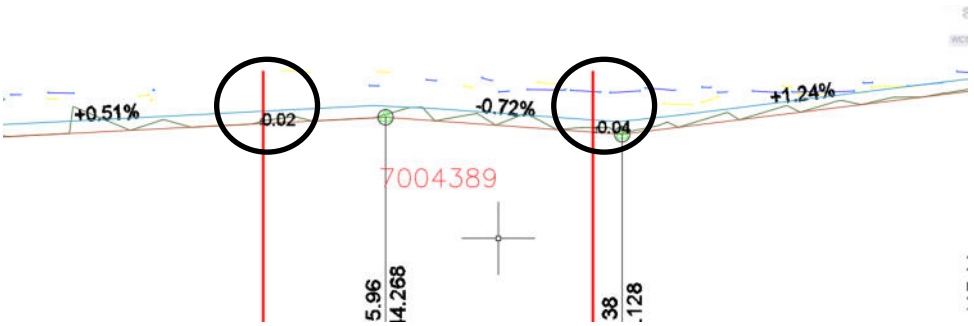
20. No se indican los límites de intervención contra los tramos que esta fuera del alcance del contrato de construcción.

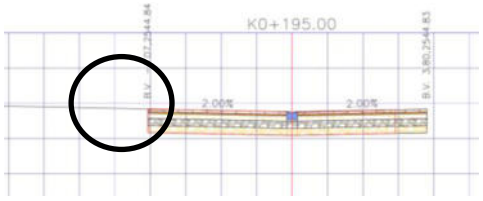
23. Las pendientes longitudinales y transversales cumplen con las mínimas (min 0.30%) especificadas para el adecuado manejo de la escorrentía superficial

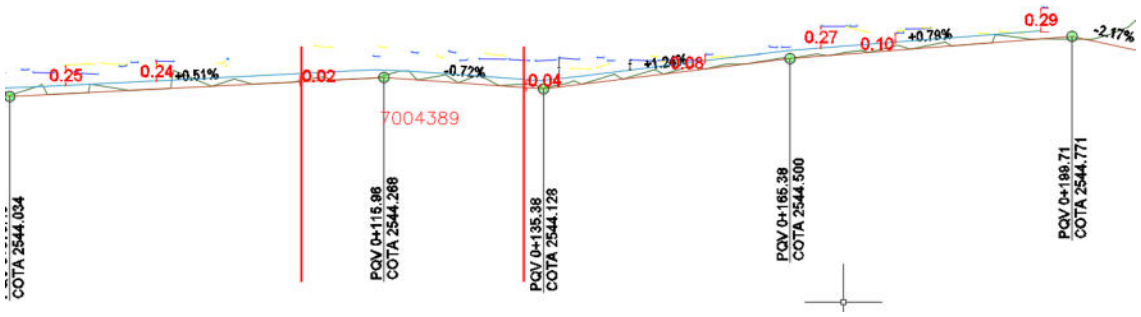
24. Se verifico el adecuado empalme con Calle 73 S al final del tramo, sin embargo este de debe verificar teniendo en cuenta las obras adelantadas recientemente por el urbanizador sobre este corredor .

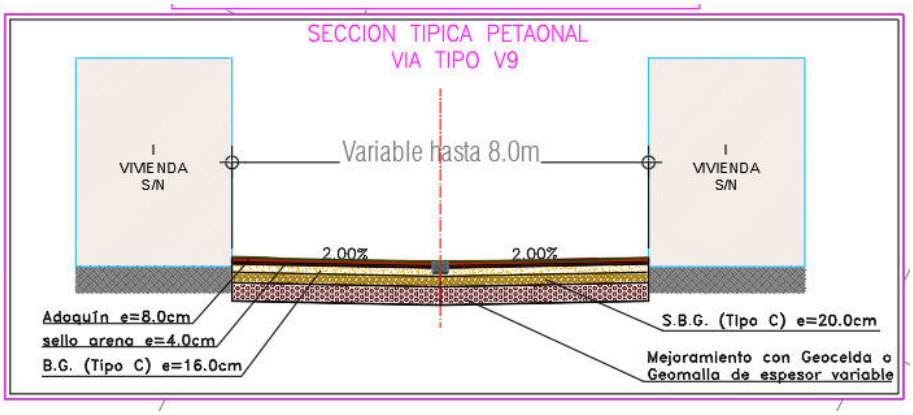
25. Los accesos existentes presentan diferencias variables con relación al nivel de diseño entre 5 y 30 cm, que deben ser validos por el diseño de espacio público.
