FDLB-336-0080

Ref.: FDLB-336-2022 "REMISION DE INFORMES, VIDEOS Y FOTOS DE CCTV DE REDES SANITARIAS Y PLUVIALES CON EL FIN DE HACER UNA EVALUACION DEL ESTADO DE LAS TUBERIAS"

Asunto: ENTREGA INFORMES CCTV SANITARIO Y PLUVIAL PARA LOS CIV 7002710, CIV 7002819, CIV 7002589, CIV 7004396, CIV 7004408 Y CIV 7004416

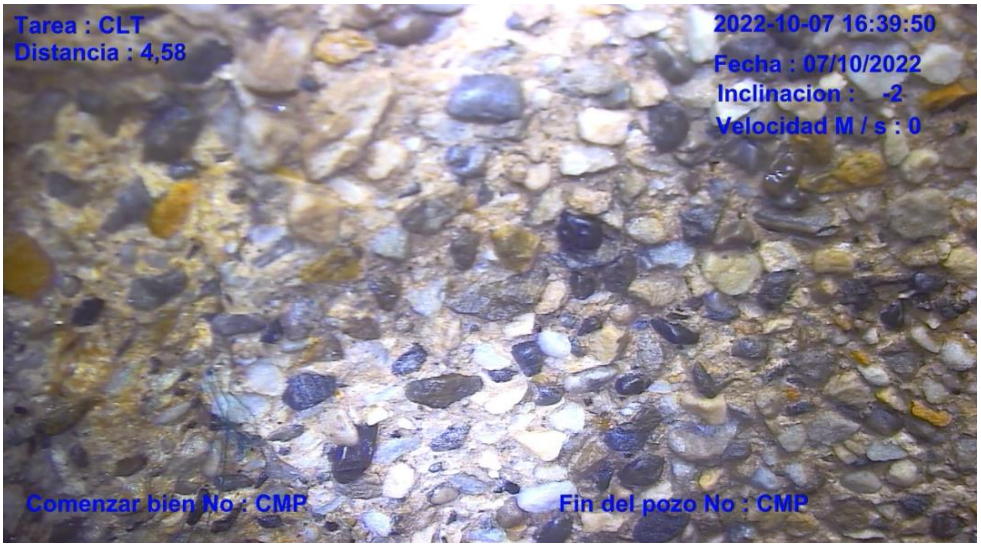
Se diagnosticó un grado estructural y un grado de mantenimiento según el QUICK RATING de PACP para las tuberías de alcantarillado sanitario y pluvial, donde se evidencian que las tuberías de alcantarillado sanitario y alcantarillado pluvial presentan visibilidad de los agregados que la componen, y presenta ausencia de algunas partes en el tramo inspeccionado, se recomienda hacer un cambio de las tuberías de redes de alcantarillado sanitario y pluvial o una atención programable inmediata.

Fig.1 Evidencia de visibilidad de los agregados

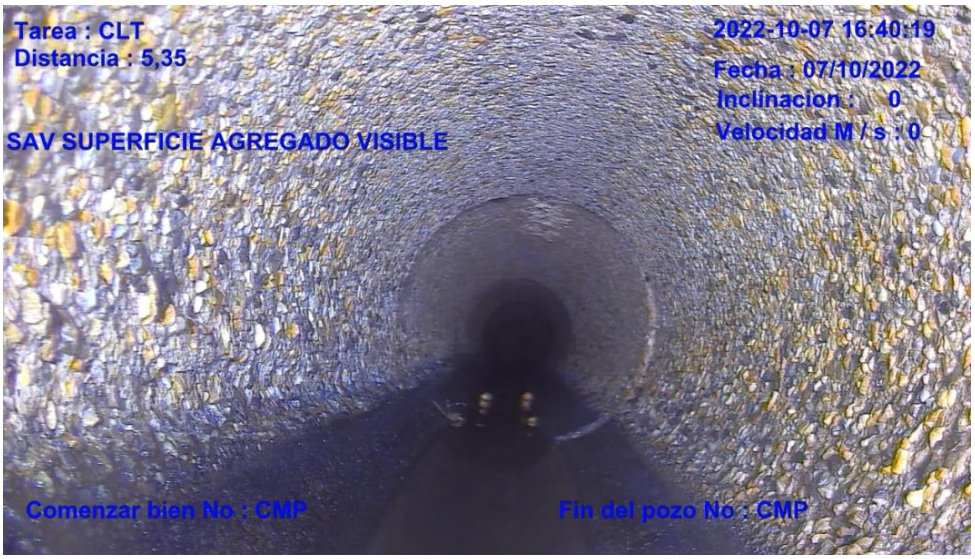
Fig.2 Evidencia de visibilidad de los agregados

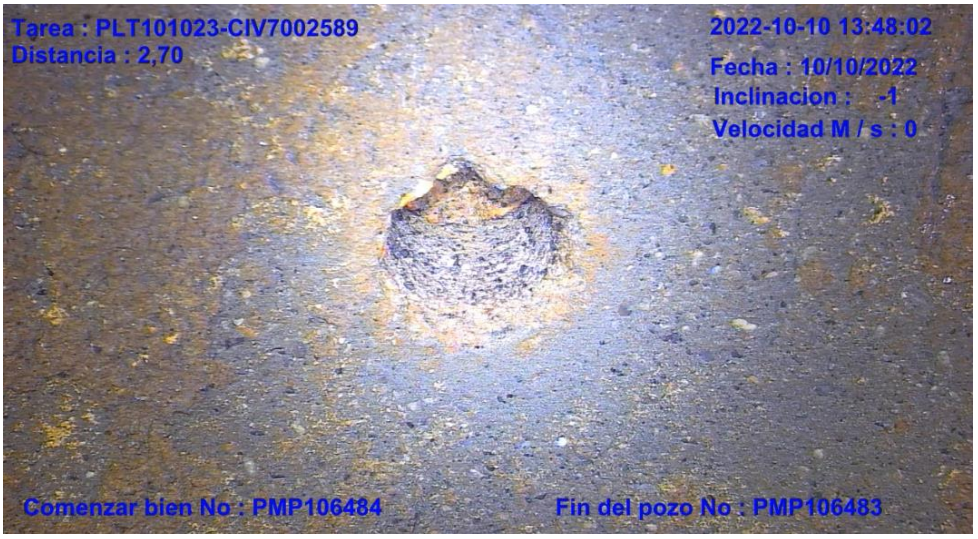
Fig.4 Evidencia de hueco de izaje
