ACTA DE RECIBO PARCIAL No.11
CONTRATO EDU-566 DE 2021

CONTRATO No:	EDU-566-2021
CONTRATANTE:	EMPRESA DE DESARROLLO URBANO DE BARRANQUILLA Y LA REGIÓN CARIBE S.A. – EDUBAR S.A.
CONTRATISTA:	CONSORCIO JCO MALLORQUIN
INTERVENTOR O SUPERVISOR:	CONSORCIO UF1 MALLORQUIN
OBJETO:	INTERVENTORÍA INTEGRAL (TÉCNICA, ADMINISTRATIVA, AMBIENTAL Y FINANCIERA) PARA LAS INTERVENCIONES NECESARIAS PARA LA EJECUCION DEL PROYECTO ECOPARQUE UF1 DISTRITO FAMILIAR EN EL MARCO DE LA RECUPERACION INTEGRAL DE LA CIENAGA DE MALLORQUIN EN LA CIUDAD DE BARRANQUILLA
VALOR TOTAL:	$ 3.974.629.750 - TRES MIL NOVECIENTOS SETENTA Y CUATRO MILLONES SEISCIENTOS VEINTINUEVE MIL SETECIENTOS CINCUENTA PESOS M/L
VALOR INICIAL:	$ 3.974.629.750 - TRES MIL NOVECIENTOS SETENTA Y CUATRO MILLONES SEISCIENTOS VEINTINUEVE MIL SETECIENTOS CINCUENTA PESOS M/L
VALOR ADICION:	*NA*
VALOR ACUMULADO:	$ 3.974.629.750 - TRES MIL NOVECIENTOS SETENTA Y CUATRO MILLONES SEISCIENTOS VEINTINUEVE MIL SETECIENTOS CINCUENTA PESOS M/L

1.3. DESCRIPCIÓN Y LOCALIZACIÓN DEL PROYECTO.

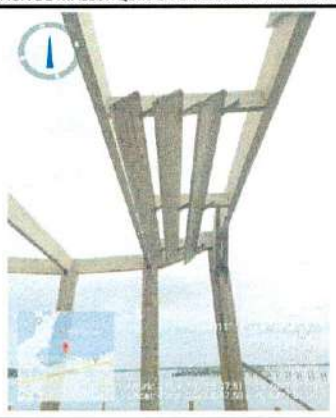
FOTO 5	4/11/2022 Instalación de perfiles de cubierta en Modulo 2	**FOTO 6**	5/11/2022 Instalación de baranda modulo 15

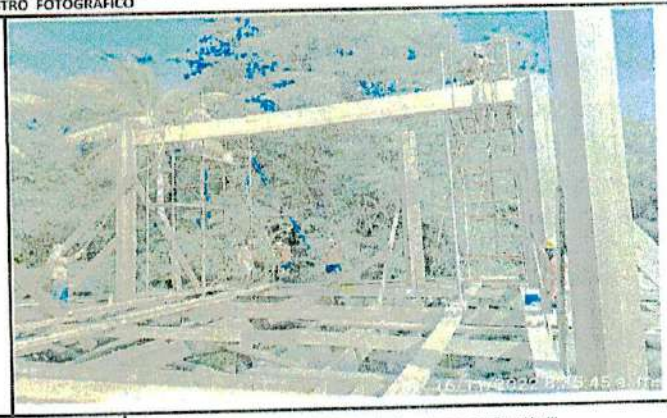
FOTO 1	15/11/2022 Instalación de piso deck modulo 24

FOTO 2	16/11/2022 Instalacion vigas aereas Estación III

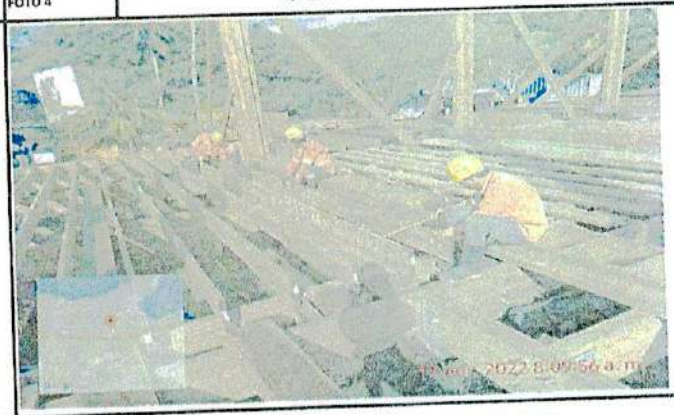
FOTO 5	18/11/2022 Instalación de anclajes modulo 30

FOTO 6	19/11/2022 Instalación piso deck Estacion III
