INFORME DE EJECUCIÓN CONTRACTUAL

CONTRATO No. CO1.PCCNTR.4118245 2022

OBJETIVO: Presentar el diagnostico, mantenimientos preventivos y correctivos de las diferentes maquinas al servicio de la formación profesional del SENA Centro industrial y de aviación regional atlántico

Fecha: 29 de noviembre 2022

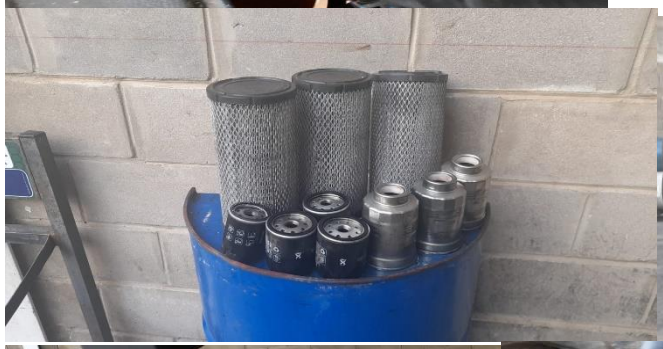
EQUIPO CATERPILLAR CON SISTEMA DE COMBUSTION INTERNA GASOLINA Y GAS GP25NM CHASIS AT17DT1258

CAMBIO DE FLUIDOS COMPLETOS (ACEITE, FILTROS,ENGRASE,LIMPIEZA SISTEMA ELECTRICO Y EL HIDRAULICO)

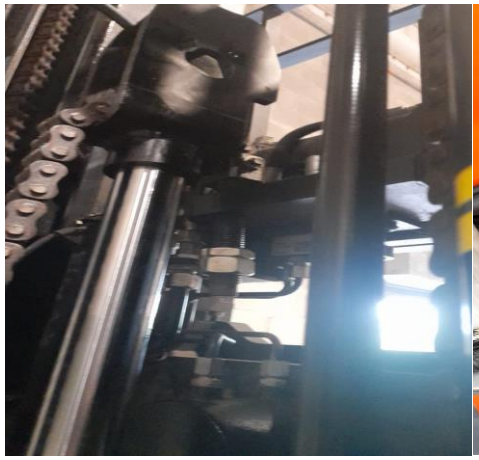
WALKER

REPARACION DE GATOS HIDRAULICO, CAMBIO DE ACEITE DE MOTOR, FILTROS COMPLETOS Y CAMBIO DE FLUIDOS

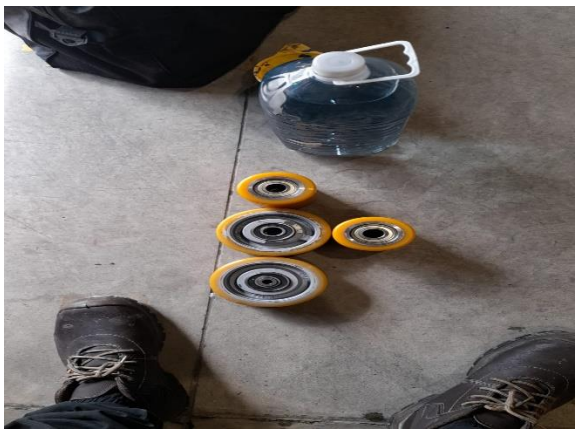
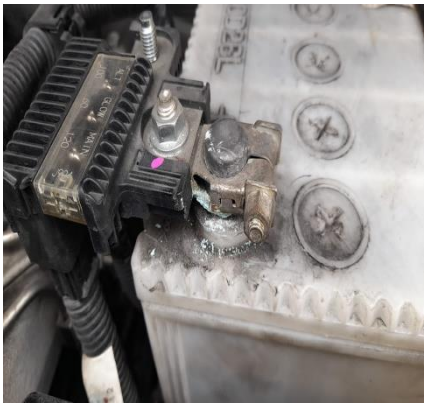
CAMBIO LLANTAS, RODAMIENTOS UNIDAD Y FLUIDOS COMPLETOS UNIDAD TOYOTA CON SISTEMA ELECTRICO RRE160B6633557

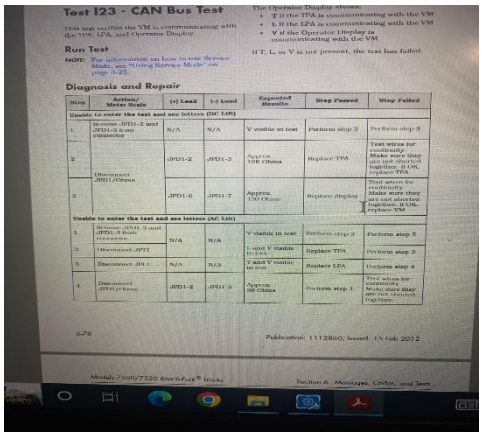
DIAGNOSTICO DE ESCANER EQUIPO RAYMOND 7000 730-DR 30TT CHASIS 730-19AC04464:

Unidad presenta corto en el sistema eléctrico, evidenciamos cables cortados y equipo manipulado

Se coloca scanner y se requiere desarme general del equipo para poder identificar los fallos que presenta
