INFORME DE MANTENIMIENTO

Equipo Número 1	Equipo: Piso techo
Cliente: MINISTERIO DE JUSTICIA	Marca: BLUELINE
Dirección: CALLE 53 – CR 13	Modelo: MOVB-60C-N
Fecha: 30/09/2022	Ubicación: UPS PARQUEADERO

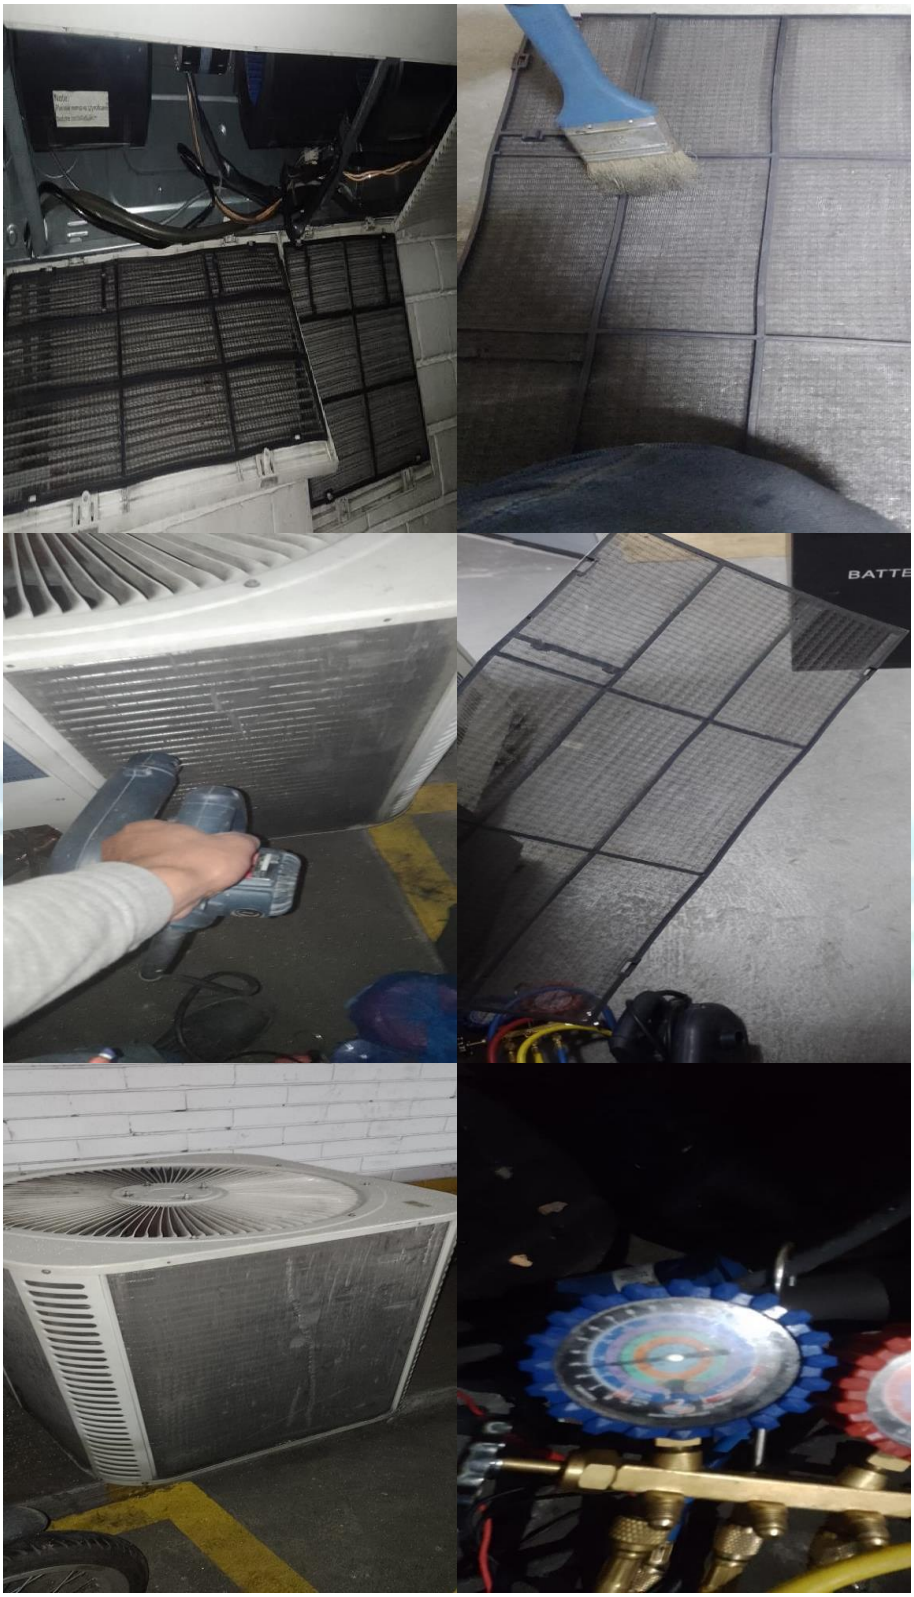
OBSERVACIONES: Se realiza mantenimiento preventivo a unidad manejadora y condensadora. Se encuentra funcionando OK.

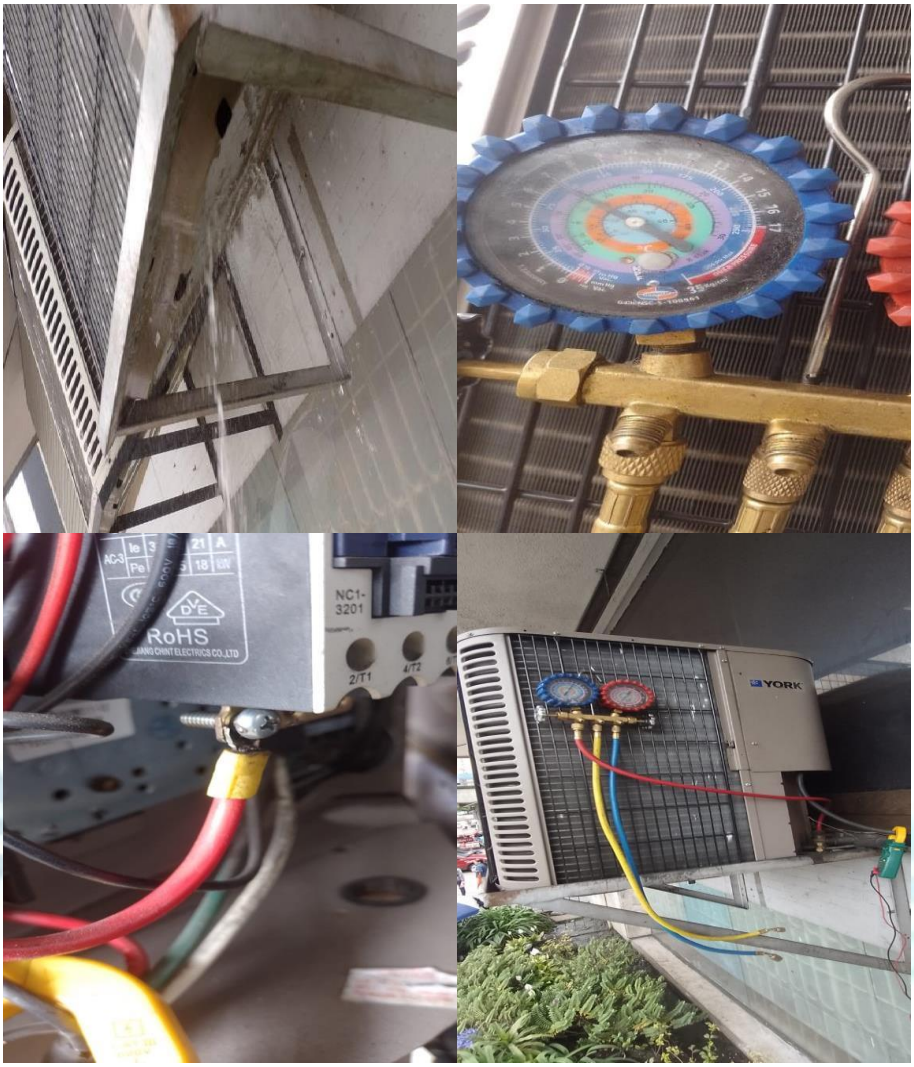
OBSERVACIONES: Se realiza mantenimiento preventivo a unidad manejadora y condensadora.

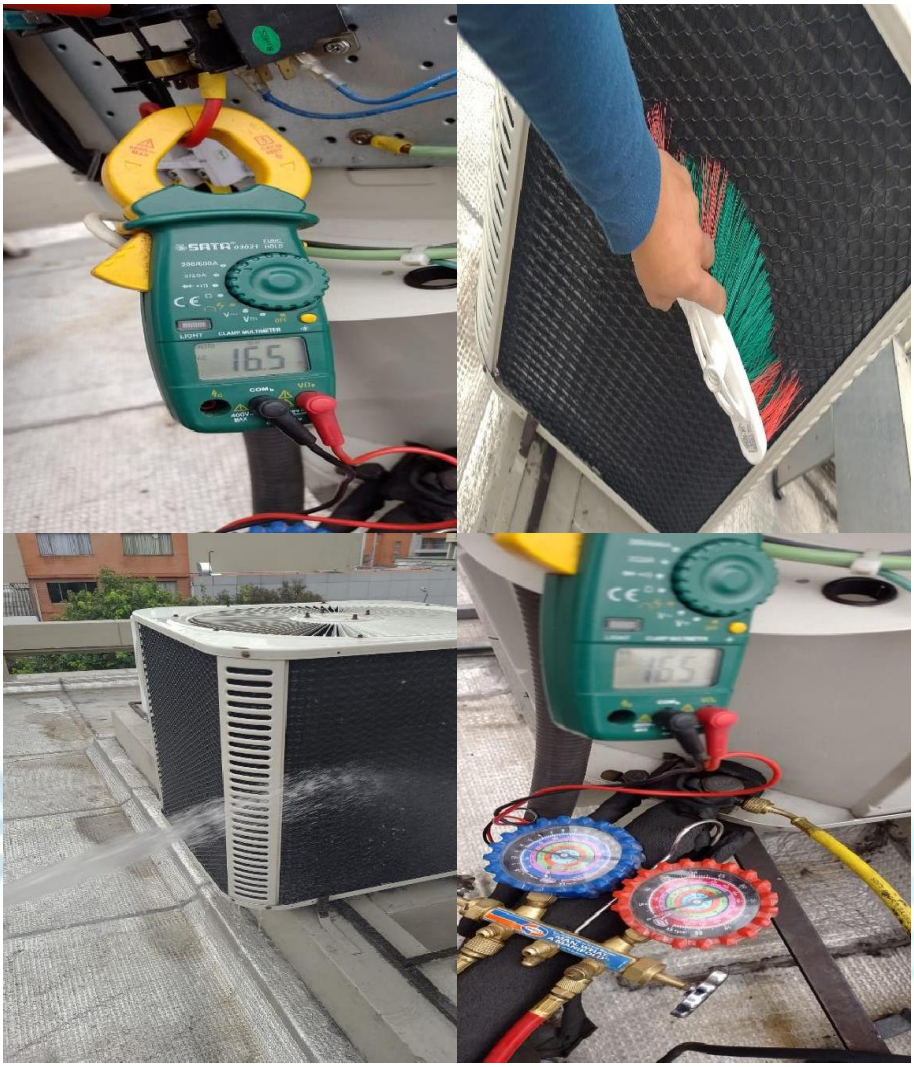
OBSERVACION: Se realiza mantenimiento preventivo a unidad manejadora y condensadora. Operando OK

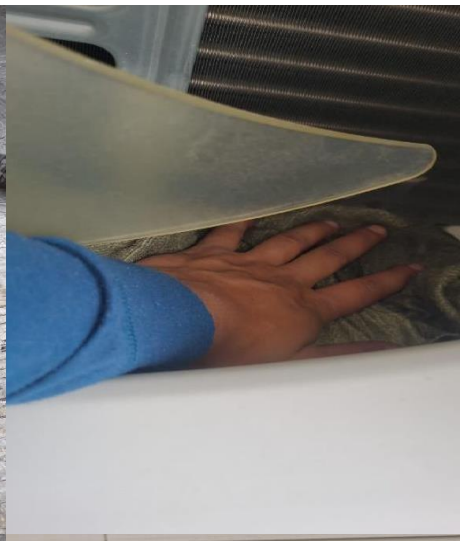
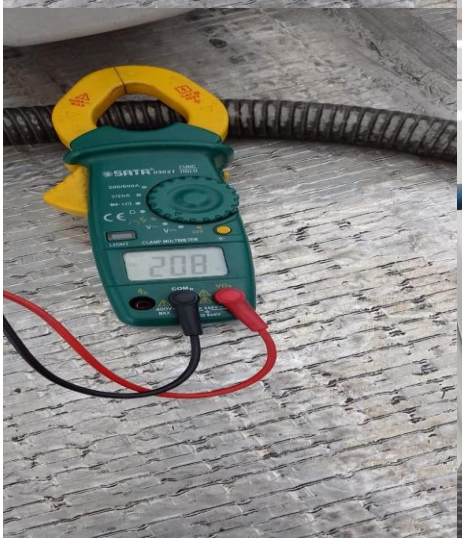
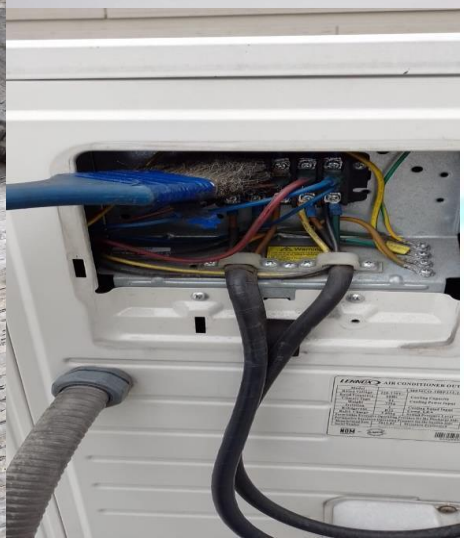
OBSERVACION: Se realiza mantenimiento preventivo a unidad manejadora y condensadora, no se realiza registro fotográfico a unidad manejadora debido a políticas de restricción en el lugar de destino.
