REF.: CONTRATO No. 20211800024217 DEL 2021 - MANTENIMIENTO DE LA MALLA VIAL DEL MUNICIPIO EN EL MARCO DEL PROYECTO "APOYO AL PROGRAMA DE INFRAESTRUCTURA PARA LA CONSTRUCCIÓN, REHABILITACIÓN Y/O MANTENIMIENTO Y/O MEJORAMIENTO Y/O CONSERVACIÓN VIAL EN EL SECTOR URBANO DEL MUNICIPIO DE POPAYÁN 2021".

REF.: CONTRATO No 20221800011697 DEL 2022 - INTERVENTORIA TECNICA, ADMINISTRATIVA, FINANCIERA, JURÍDICA, CONTABLE, SOCIAL Y AMBIENTAL PARA EL MANTENIMIENTO DE LA MALLA VIAL DEL MUNICIPIO EN EL MARCO DEL PROYECTO "APOYO AL PROGRAMA DE INFRAESTRUCTURA PARA LA CONSTRUCCIÓN, REHABILITACIÓN Y/O MANTENIMIENTO Y/O MEJORAMIENTO Y/O CONSERVACIÓN VIAL EN EL SECTOR URBANO DEL MUNICIPIO DE POPAYÁN 2021"

ALCALDÍA DE POPAYÁN	INFORME	39
	SECRETARIA DE INFRAESTRUCTURA	FECHA	9/01/2023
	INFORME SEMANAL DE INTERVENTORÍA	PAGINA	3 de 4

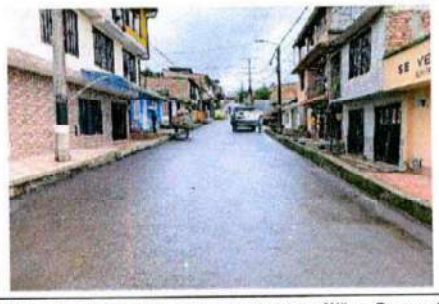
Vía terminada con instalación de mezcla asfáltica. Carrera 22 entre Calles 10 y 11. Barrio Retiro Bajo

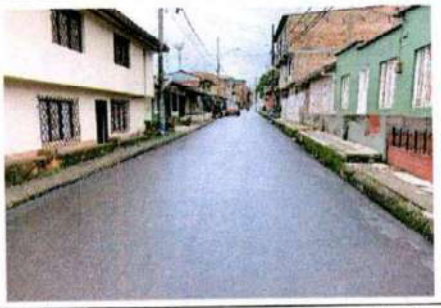
Vía intervenida con instalación de mezcla asfáltica. Carrera 23 entre Calles 9 y 10. Barrio Retiro Bajo

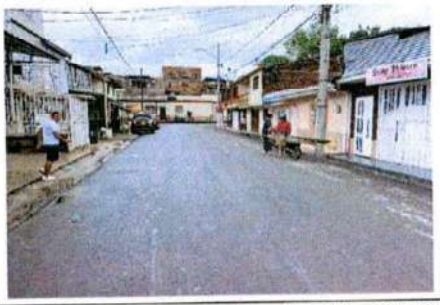
Instalación de carpeta asfáltica MDC-19. Carrera 23 entre Calles 10 y 10A. Barrio Retiro Bajo

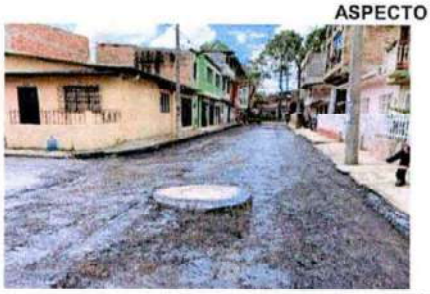
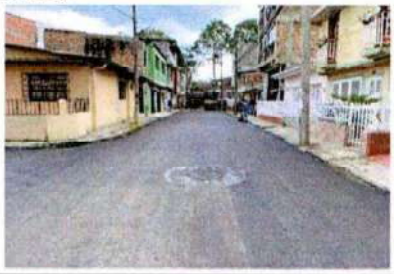
Actividades de fresado e imprimación con emulsión asfáltica. Carrera 21C entre Calles 3 y 4

Instalación de carpeta asfáltica MDC-19. Carrera 21C entre Calles 3 y 4

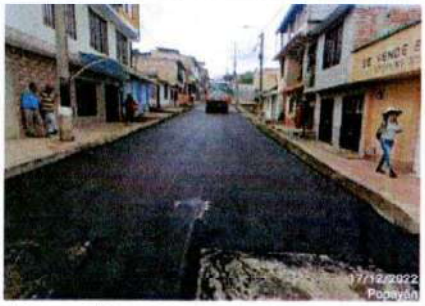
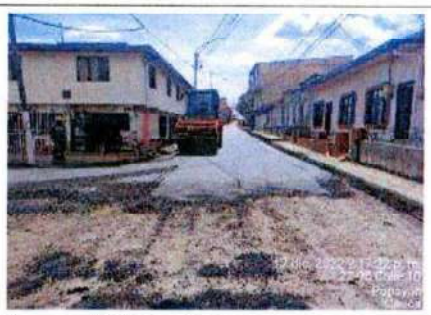
FOTO No. 7		FOTO No. 8

FECHA DE FOTOGRAFÍA:	SEMANA DEL 12 AL 18 DE DICIEMBRE DE 2022	FECHA FOTOGRAFÍA:	SEMANA DEL 12 AL 18 DE DICIEMBRE DE 2022
UBICACIÓN:	Carrera 22 entre Calles 10 y 11. Barrio Retiro Bajo	UBICACIÓN:	Carrera 22 entre Calles 10 y 11. Barrio Retiro Bajo
COMENTARIOS:	Estado inicial pavimento con presencia de baches	COMENTARIOS:	Vía intervenida con instalación de mezcla asfáltica

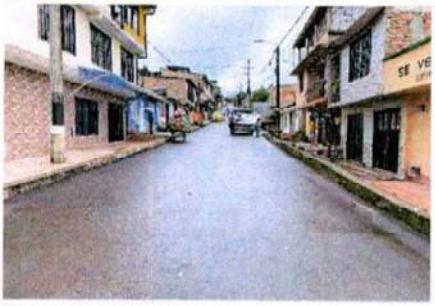
FECHA DE FOTOGRAFÍA:	SEMANA DEL 19 AL 25 DE DICIEMBRE DE 2022	FECHA FOTOGRAFÍA:	SEMANA DEL 19 AL 25 DE DICIEMBRE DE 2022
UBICACIÓN:	Carrera 22 entre Calles 10 y 11. Barrio Retiro Bajo	UBICACIÓN:	Carrera 23 entre Calles 9 y 10. Barrio Retiro Bajo
COMENTARIOS:	Vía terminada con instalación de mezcla asfáltica.	COMENTARIOS:	Vía terminada con instalación de mezcla asfáltica.

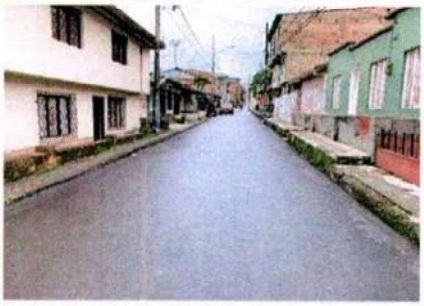
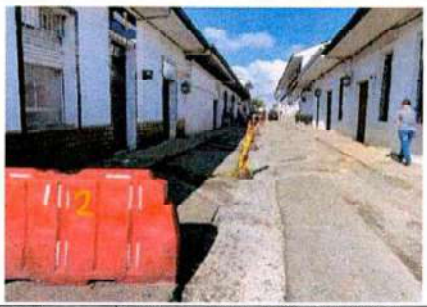
FOTO No. 15		FOTO No. 16

FECHA DE FOTOGRAFÍA:	SEMANA DEL 19 AL 25 DE DICIEMBRE DE 2022	FECHA FOTOGRAFÍA:	SEMANA DEL 19 AL 25 DE DICIEMBRE DE 2022
UBICACIÓN:	Carrera 23 entre Calles 10 y 10A. Barrio Retiro Bajo	UBICACIÓN:	Calle 10 entre Carreras 22 y 23. Barrio Retiro Bajo
COMENTARIOS:	Instalación de carpeta asfáltica MDC-19	COMENTARIOS:	Instalación de carpeta asfáltica MDC-19

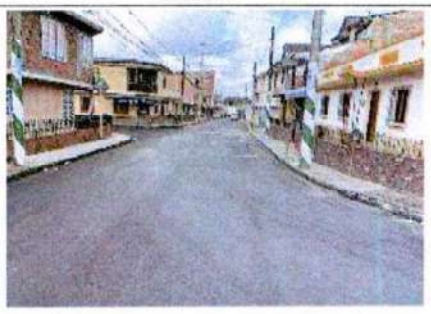
FOTO No. 29

FECHA DE FOTOGRAFÍA:	SEMANA DEL 26 DIC. DE 2022 AL 01 ENE DE 2023
UBICACIÓN:	Calle 3 entre Carreras 20 y 20A. Barrio Pandiguando
COMENTARIOS:	Estado incial con baches y fisuramientos

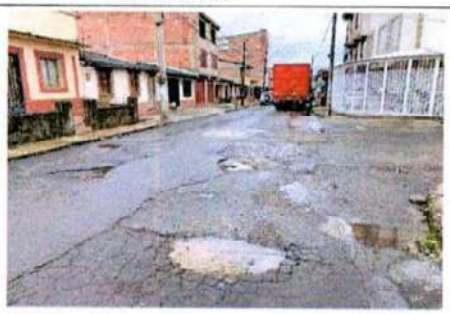
FOTO No. 31

FECHA DE FOTOGRAFÍA:	SEMANA DEL 26 DIC. DE 2022 AL 01 ENE DE 2023
UBICACIÓN:	Calle 3 entre Carreras 20A y 20B. Barrio Pandiguando
COMENTARIOS:	Estado inicial con baches y piel de cocodrilo
