Medellín, 19/05/2022

Asunto: Respuesta Requerimiento reinversión de recursos convenio 05004632021 oficio radicado 202231300000073861

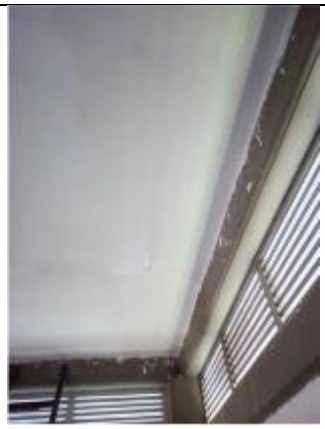
8. El día 22 de febrero de 2022 el equipo de seguimiento a la ejecución del convenio realizó visita al CDI “Velez” del Municipio de Turbo en el informe el Departamento reportó mantenimiento de cuatro (4) sanitarios y en la unidad de servicio se identificó que el CDI solo cuenta con tres (3) sanitarios, se relacionó mantenimiento a lavamanos, cambio de llaves y desagües pero en sitio se evidenció que de 6 llaves que tienen solo una es nueva, Además se reporta que se hizo mantenimiento de techo incluyendo impactos en tejas y el talento humano reporta que continúan goteras en un aula pedagógica.

Respecto al mantenimiento de cubierta, este consistía en la limpieza de todo el techo con hidro lavadora y lavar con desengrasante canoas después de sacarles todo el pantano, emboquillar todos los desagües, instalación de rejillas tipo granada, impermeabilizar tornillería de ensamble, corregir impactos en tejas, no comprendía el cambio o reemplazo de tejas. La Fundación Las Golondrinas llevó a cabo revisión de los elementos y determinó que no era una garantía, sin embargo, se realizó nuevo mantenimiento en las fechas comprendidas del 25 de abril al 06 de mayo del presente año. Se adjunta informe entre la

EAS Corlatina quien opera actualmente la infraestructura y la empresa encargada para la ejecución, donde consta que se realizaron las garantías (Anexo 3. Informe garantías Turbo).

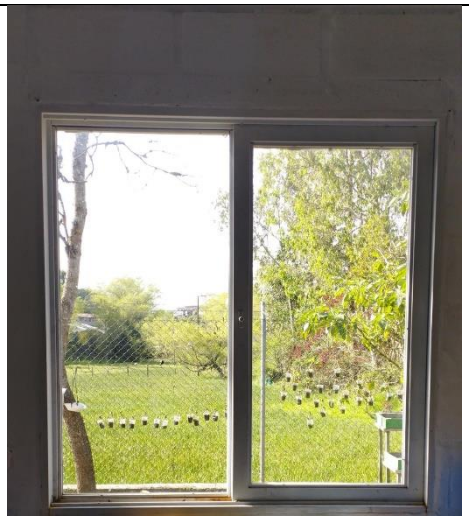
Imagen 19: Garantía realizada

11. El día 25 de febrero de 2022 el equipo de seguimiento a la ejecución del convenio realizó visita al CDI “Retoñitos de amor” del Municipio San Vicente de Ferrer, encontrando incumplimiento en los siguientes ítems: con respecto a los vidrios de cara lisa de 1,20* 1,24, se encuentra un vidrio instalado en sala de desarrollo con fisura en esquina desde su instalación, el cual también se evidencia en el soporte fotográfico remitido por el departamento, sin embargo, en el informe no se reporta su estado. La coordinadora del CDI informa adicionalmente la instalación de dos marcos, indicando que el valor lo incluía, es de dar la claridad que este no se encuentra incluido dentro de la descripción aprobada de reinversión, uno de estos marcos presenta vidrio roto. Con relación a la malla para la cubierta en el interior del CDI, que incluía, alambre y amarras para la fijación de la malla, esta no se encuentra tensionada, ni fija, ya que las condiciones del clima la removieron de

RESPUESTA: Respecto a la instalación de los vidrios, es importante tener en cuenta que el ítem no incluía la instalación de los marcos, sin embargo, en vista del mal estado de los marcos existentes, la EAS COREDI optó por instalar ventana nueva con perfilería metálica asumiendo los costos adicionales. Además, los vidrios fueron instalados en su totalidad, sin embargo, la EAS COREDI procedió con la reinstalación del que se encuentra en mal estado.
