REFERENCIA: **CONTRATO DE OBRA No. 2220555 OBJETO CONSTRUCCIÓN DE INFRAESTRUCTURA EDUCATIVA-COLEGIO BOITÁ EN LA LOCALIDAD DE KENNEDY DE LA CIUDAD DE BOGOTÁ EN EL MARCO DEL CONTRATO INTERADMINISTRATIVO NO. 221013.**

ASUNTO: *Respuesta oficio EBI-ENT-BOG-387-2022 Aprobación informe mensual No 4 de obra.*

Asunto: Subsanaciones informe mensual 04 -Respuesta oficio CEB-362-2022

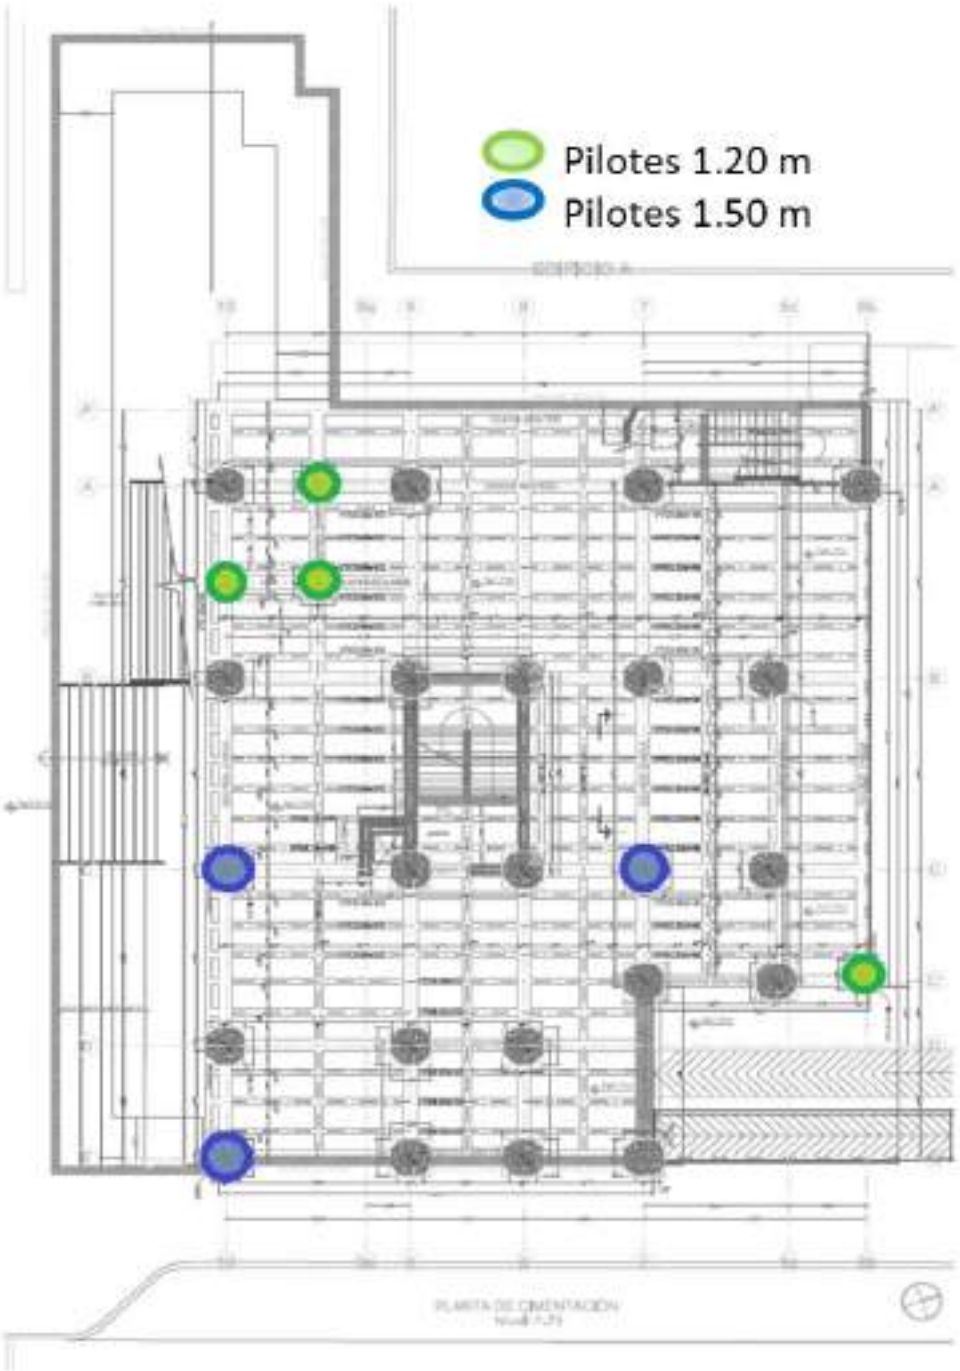
Figura 3 Pilotes del Edificio A ejecutados

Durante el presente mes se realizaron 7 pilotes del edificio A tal y como se evidencia en la siguiente figura.

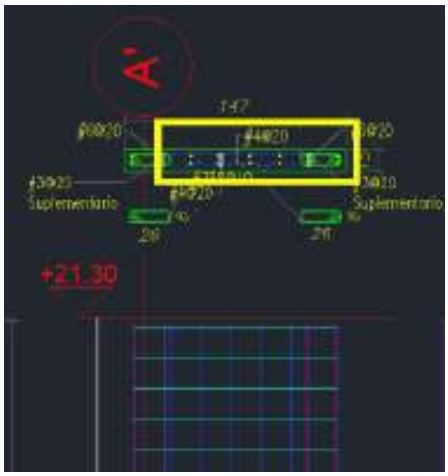
- ✓ Se puede observar en los planos de diseño suministrados (PLE-33 a PLE-38), edificio A, que el acero de los muros de contención y las pantallas, no está anclado a la cimentación o embebido en la misma, dejando estos elementos sueltos.

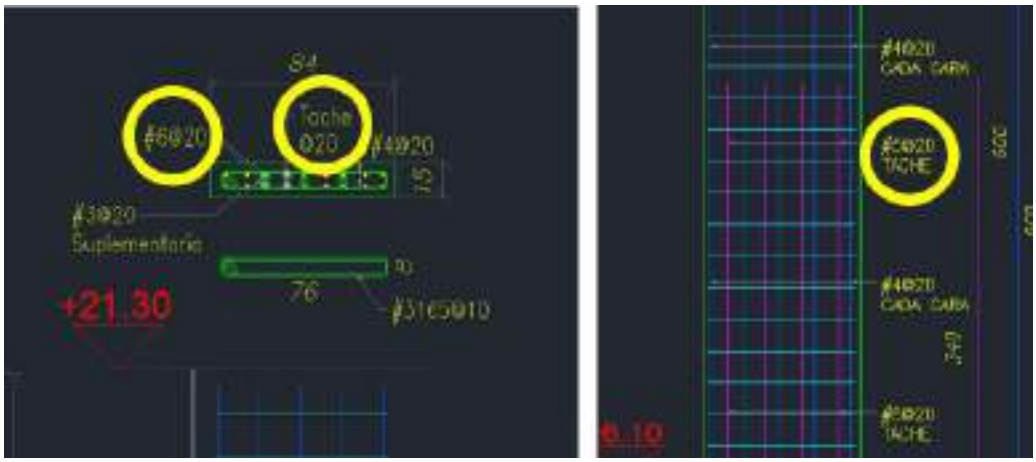
- ✓ En el despiece del muro 20, edificio A, en el plano de planta PLE-38 aparece el acero de tache sin diámetro, y un acero de refuerzo en diámetro número 6, mientras que en el plano de corte PLE-38 aparece que el acero de tache es en diámetro número 5 y el acero de refuerzo que aparece en planta número 6, registra en corte en diámetro número 4, se solicita aclarar el diámetro real de este acero de refuerzo.

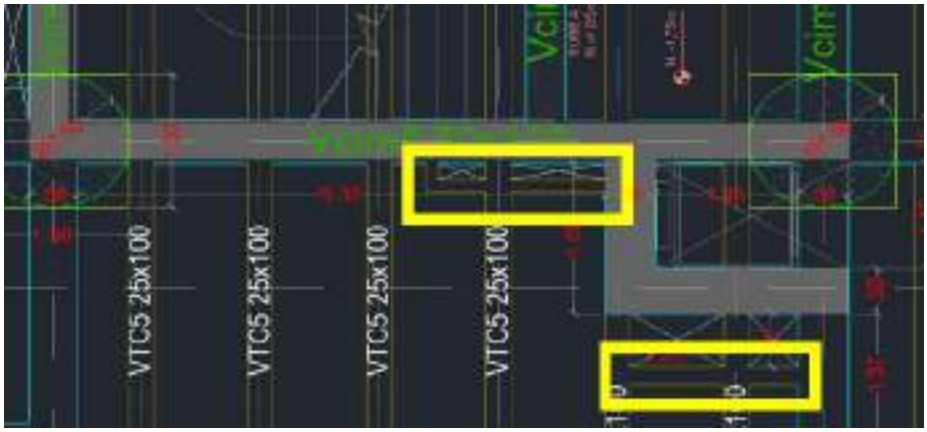
1. Vcim-4, edificio A: Para el acero de torsión ubicado en el eje C, la especificación está incompleta, falta el diámetro del acero o la longitud y entre los ejes B-C, aparecen 59 flejes en una longitud muy corta.

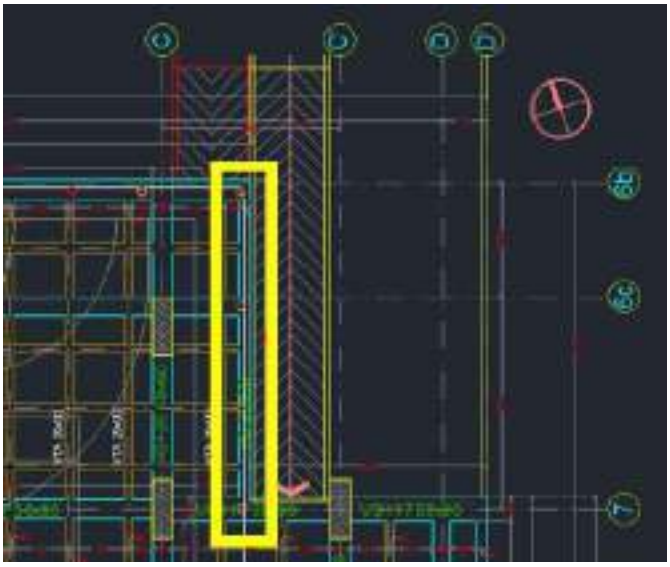
5. No se observa el despiece de la viga aérea VG 117A, edificio A.

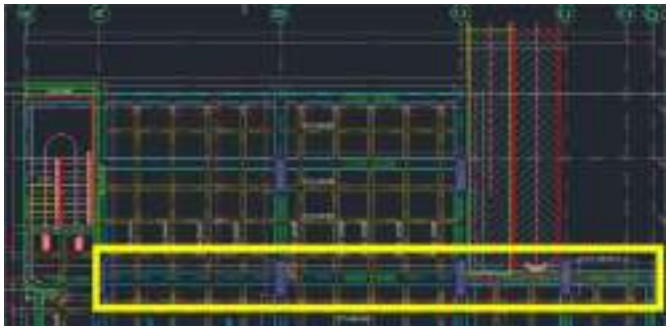
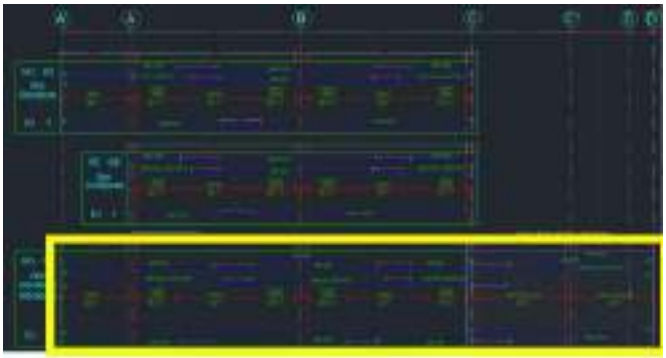
6. No se observa el despiece de la viga aérea VG 30X90 N+21.3, entre ejes C1: 7-6B, edificio A.

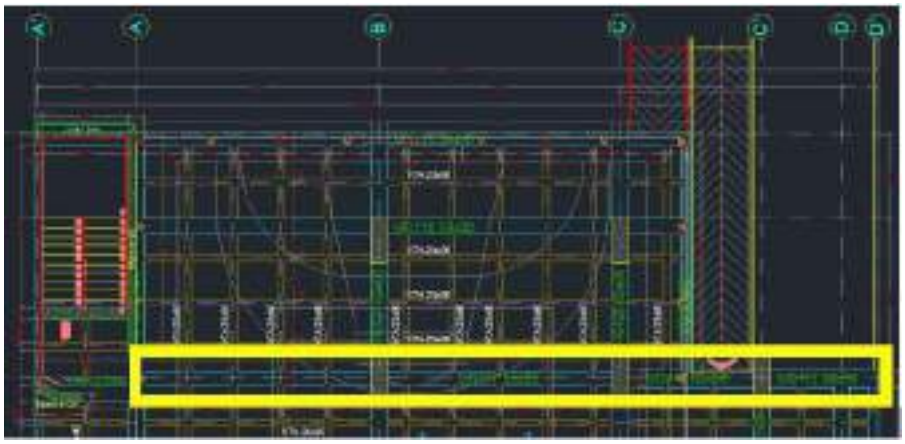
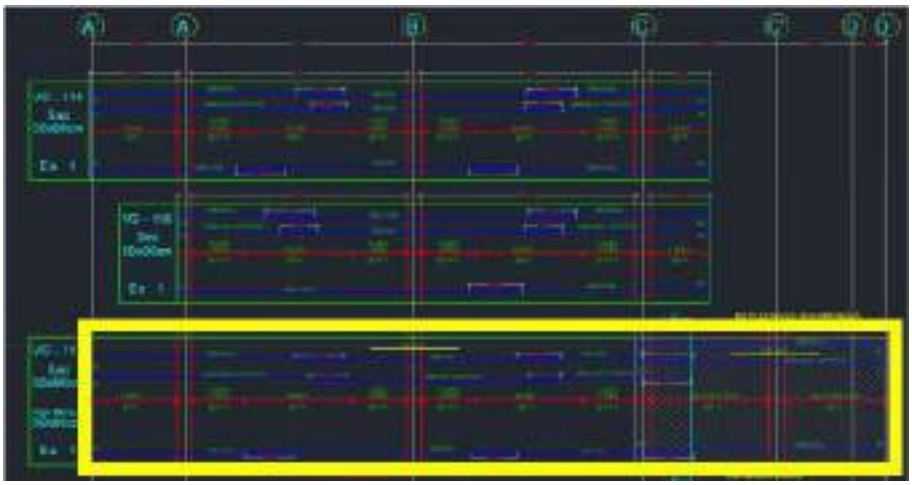
7. La viga aérea VG 85, edificio A, en planta inicia en el eje A y en el despiece parte del eje A'. Se hace necesario aclarar su despiece.

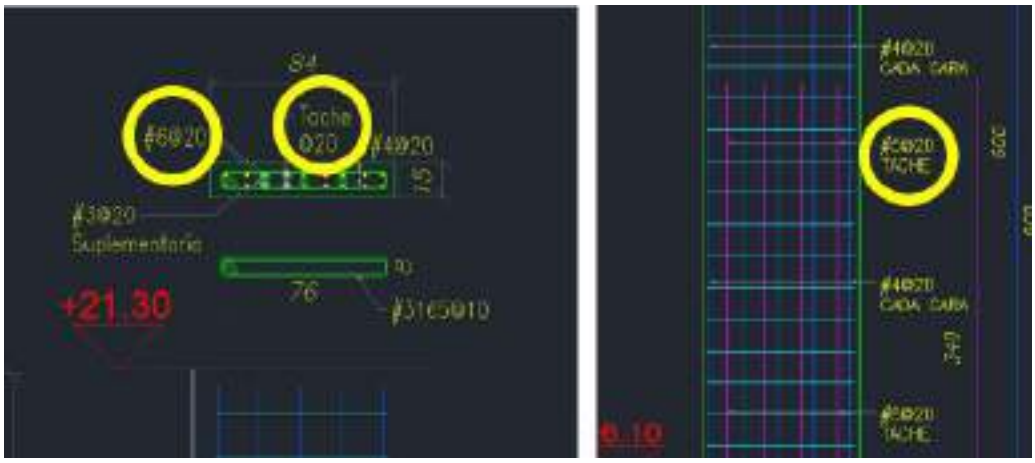
10. En el despiece del muro 18, edificio A, se puede observar un acero en diámetro de ½", el cual no registra longitud, o si tiene bastones o escuadras que amarren el muro, por consiguiente, se solicita claridad sobre este refuerzo del muro.

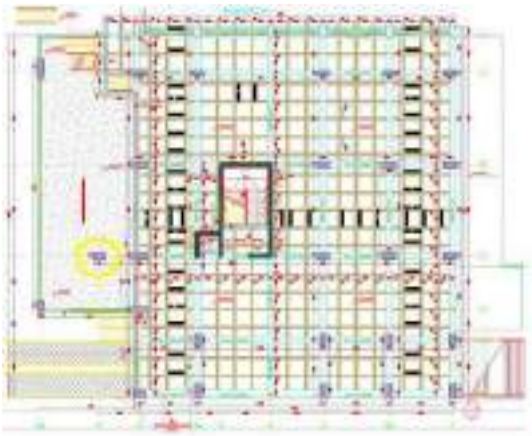
14. La columna ente ejes 6a y 6, del bloque B, en el plano 17, aparentemente no se encuentra conectada al sistema principal mediante un elemento tipo viga.

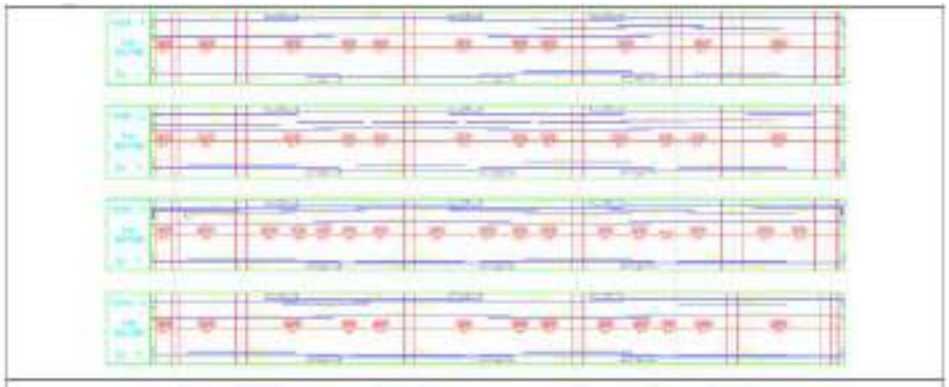
Fig. 8. Vigas con traslapo en zona de confinamiento.

22. Parte del traslapo se encuentra ubicado dentro de una zona de confinamiento, bloque B, vigas Vcim – 1, Vcim – 2, Vcim – 3, Vcim – 4, Vcim – 6 y Vcim – 7, mostradas en el plano 25 y las vigas Vcim – 11, Vcim – 12, Vcim – 14, Vcim – 15, Vcim – 17, Vcim – 18 y Vcim – 19 del plano 25A.

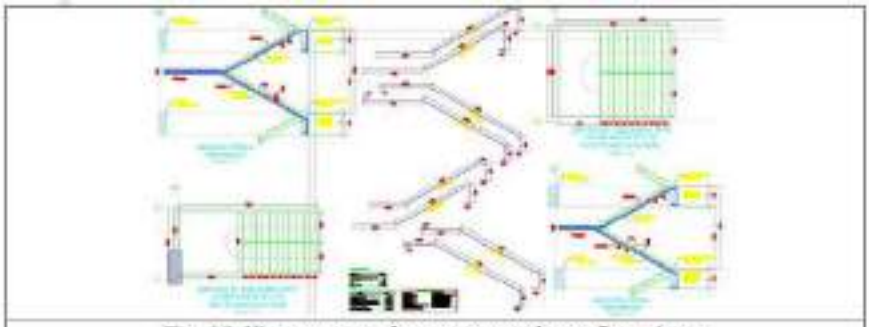
Fig. 10. Vigas con traslapo en zona de confinamiento.

25. Todas las barras que conforman las escaleras deberían terminar en gancho. En el plano 31 no se cumple.

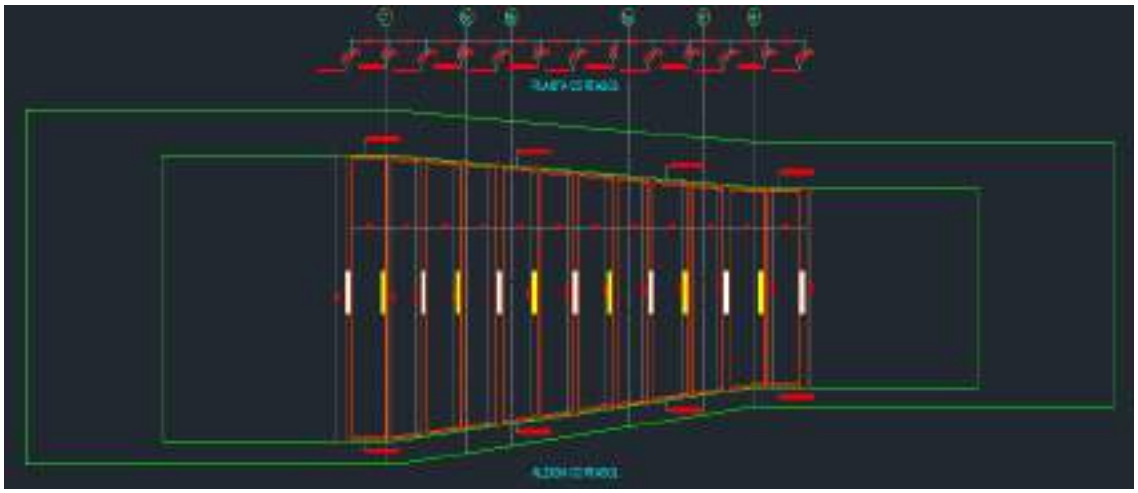
28. En las vigas se evidencian traslapos en regiones prohibidas, tales como nudos y/o zonas de confinamiento.

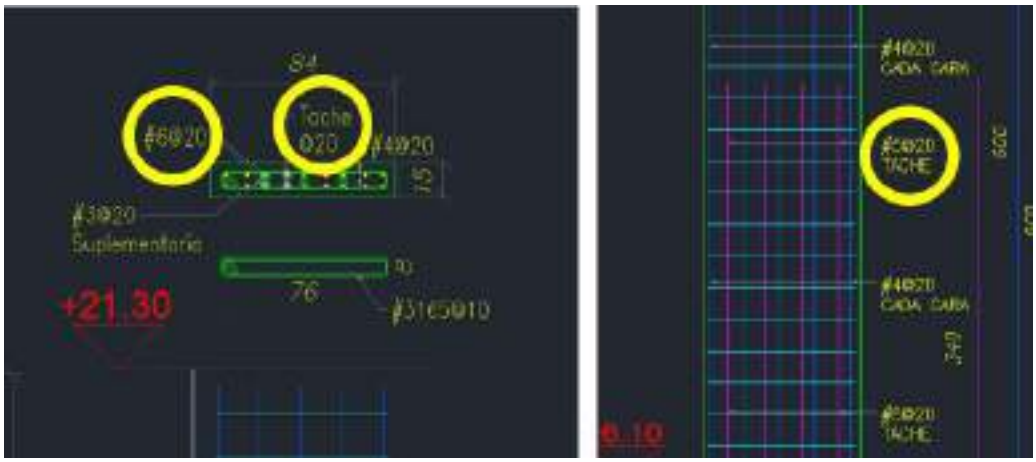
- ✓ En el despiece del muro 20, edificio A, en el plano de planta PLE-38 aparece el acero de tache sin diámetro, y un acero de refuerzo en diámetro número 6, mientras que en el plano de corte PLE-38 aparece que el acero de tache es en diámetro número 5 y el acero de refuerzo que aparece en planta número 6, registra en corte en diámetro número 4, se solicita aclarar el diámetro real de este acero de refuerzo.

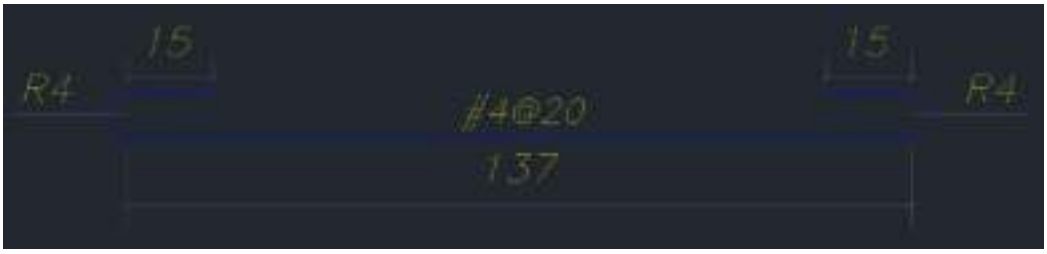
- ✓ En el despiece del muro 18, edificio A, en el plano PLE-38, se puede observar un acero en diámetro de ½", el cual no registra longitud, o si tiene bastones o escuadras que amarren el muro, por consiguiente, se solicita claridad sobre este refuerzo del muro.

R//Subsanado, se coloca detalle del acero de refuerzo horizontal con su respectivas longitudes y terminación.

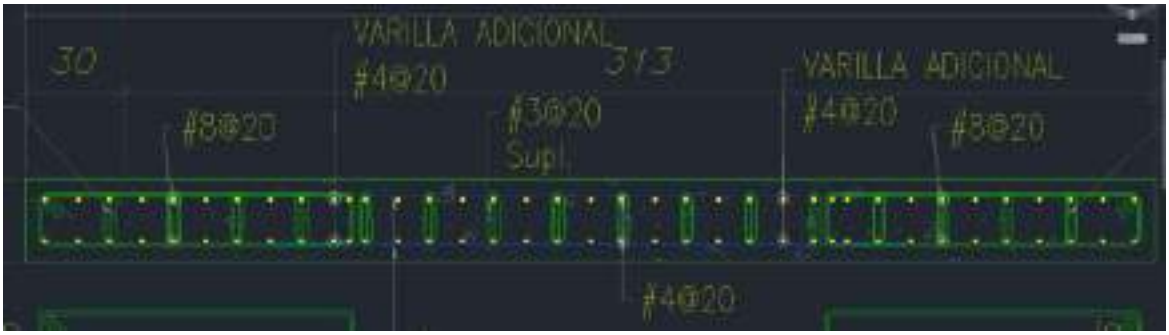
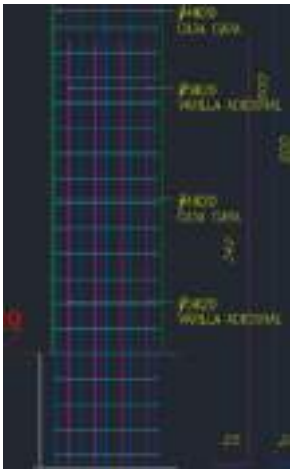
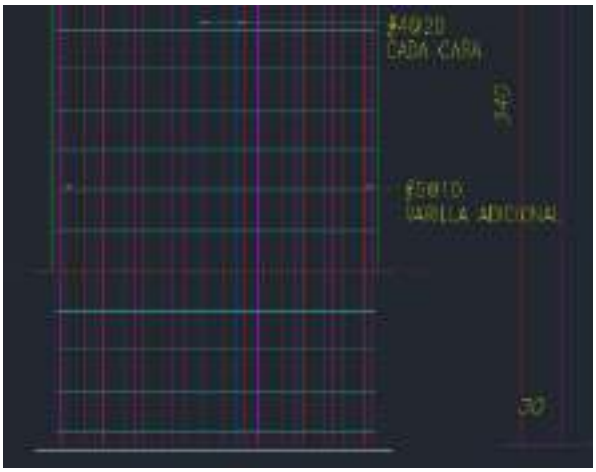
- ✓ En el despiece del muro 20, edificio A, en el plano de planta PLE-38 aparece el acero de tache sin diámetro, y un acero de refuerzo en diámetro número 6, mientras que en el plano de corte PLE-38 aparece que el acero de tache es en diámetro número 5 y el acero de refuerzo que aparece en planta número 6, registra en corte en diámetro número 4, se solicita aclarar el diámetro real de este acero de refuerzo.

R//Se modifica la palabra "TACHE" por "VARILLA ADICIONAL" y se ajusta los diámetros diferentes que se presentaban en algunos elementos.

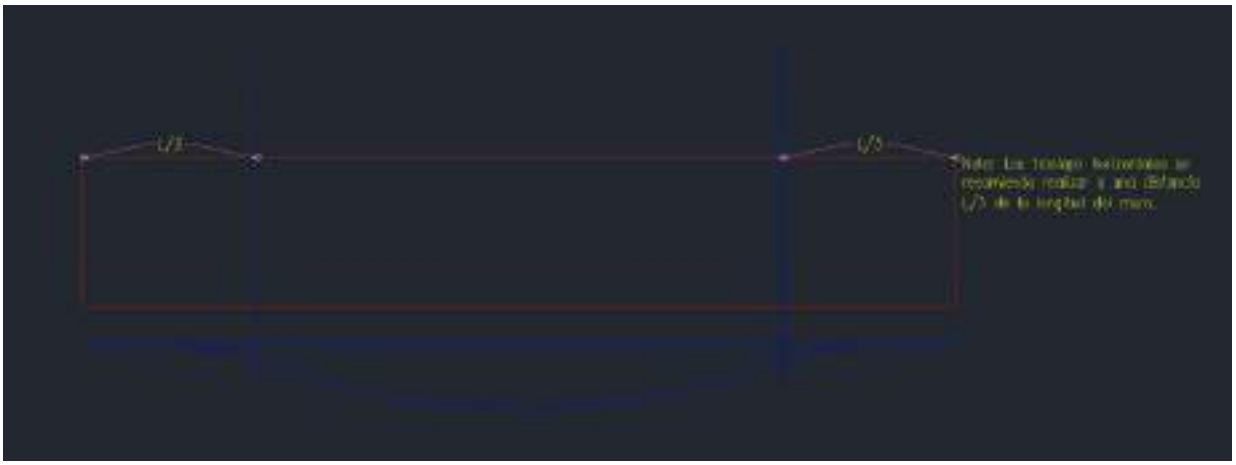
R// Como se menciona en el documento de la interventoria estos traslapos se le pueden dar solucion en obra, teniendo en cuenta la revision y aval de interventoria, a la par se anexa una nota

donde se recomienda que los traslapos horizontales antes mencionados en las pantallas deberan hacerse cerca a L/3 de la longitud de la pantalla.

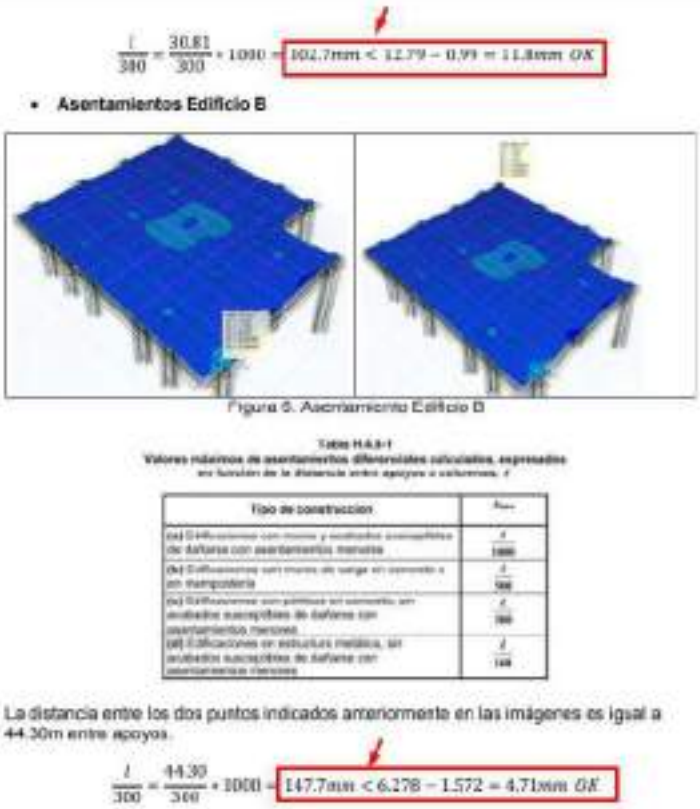
Fig. A . Asentamientos. Fuente: Respuesta a observaciones. Página 3-4

RTA: Según el documento respuesta a observaciones 11 abril de 2022 en el punto 2, se presenta la comprobación de diseño para la losa de cimentación del edificio A, donde se evidencia que el diseño de la losa cumple por diseño, pero se presenta un error en el cálculo de asentamientos, dado que el símbolo para determinar si cumple o no con los asentamientos no es el correcto como se muestra a continuación:

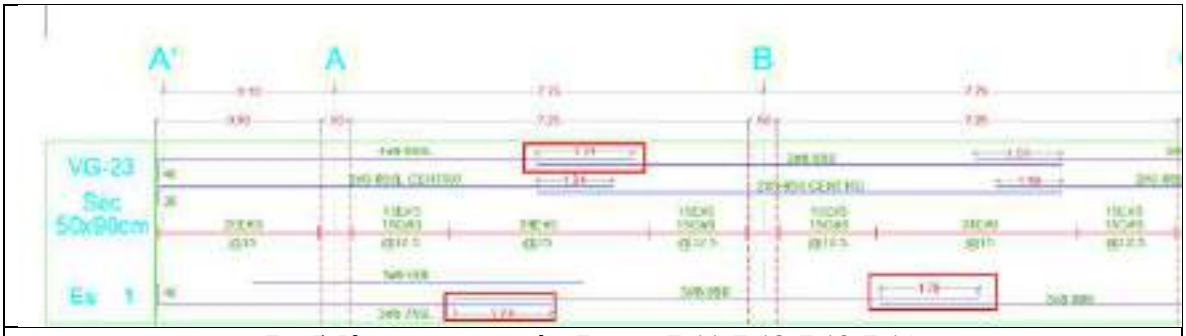
Fig. 5. Planos estructurales Fuente: E-11, E-12, E-13, E-14.

10) Las columnas y vigas del proyecto, no se cumple con traslapo mínimo solicitado por C.12.2.2, por lo cual se debe corregir la longitud de traslapo (Ver figura 5 – figura 6).

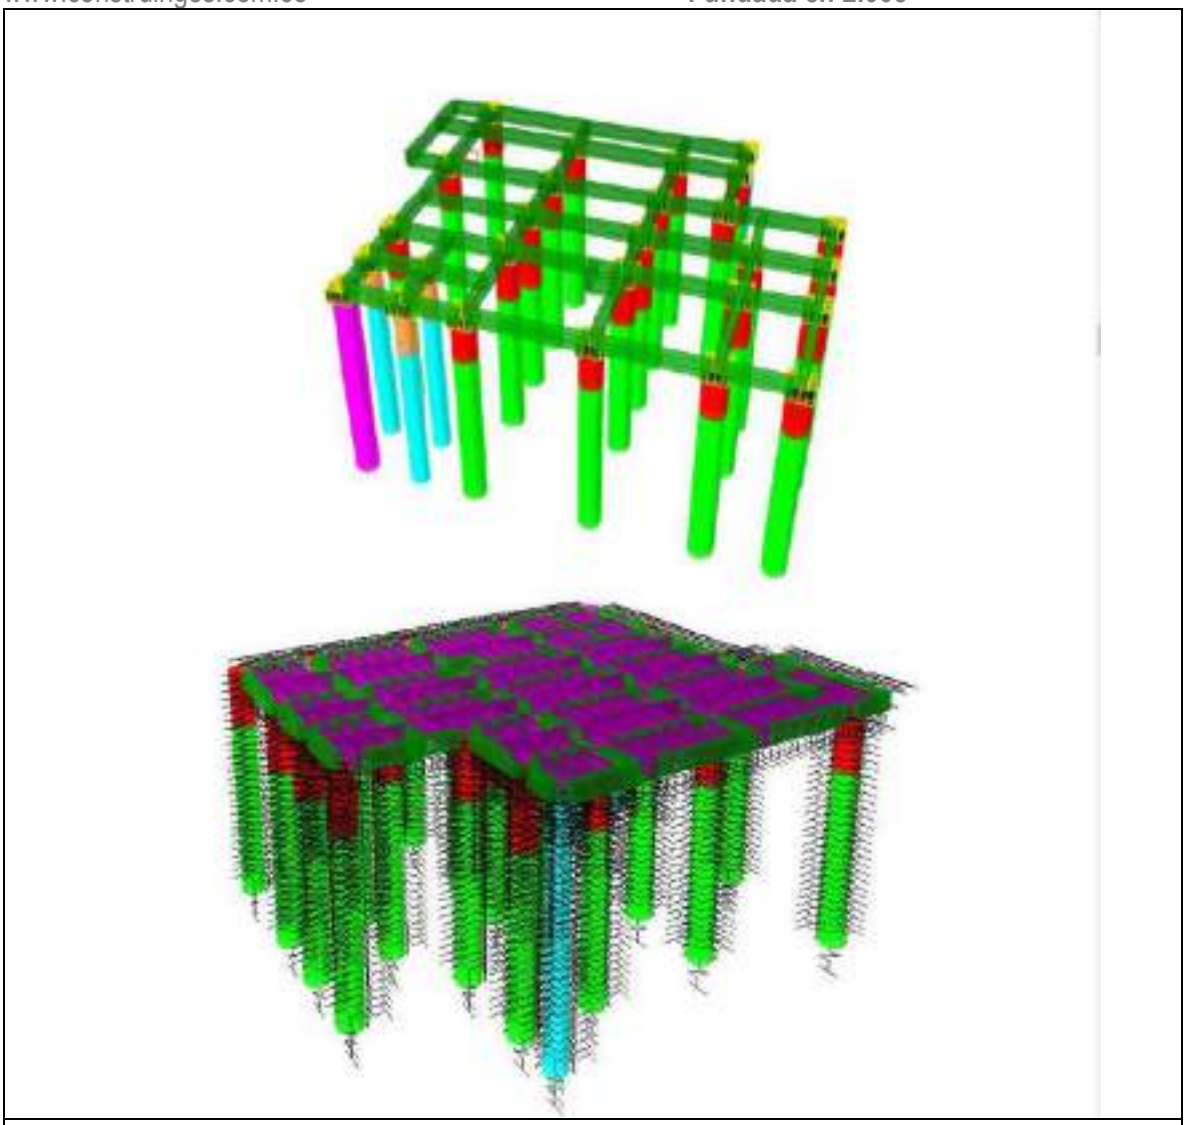
Fig. 7. Diseño de cimentación Fuente: Memoria de cálculo.

13) Se deberá modificar en dibujo los diámetros de los pilotes y la cantidad de estos por columna, según lo estipulado en el informe presentado por la empresa ALFONSO URIBE S. Y CIA. S.A, estos cambios son necesarios dado que los diámetros y longitudes serán recalculados de acuerdo con los valores de las nuevas capacidades portantes y las recomendaciones finales dadas por la empresa ALFONSO URIBE S. Y CIA. Los cambios a estos elementos se realizarán una vez que el Ingeniero de suelos envíe los parámetros definitivos para su respectivo diseño y de esta manera, poder rediseñar la cimentación del edificio. (Ver figura 7, figura 8).

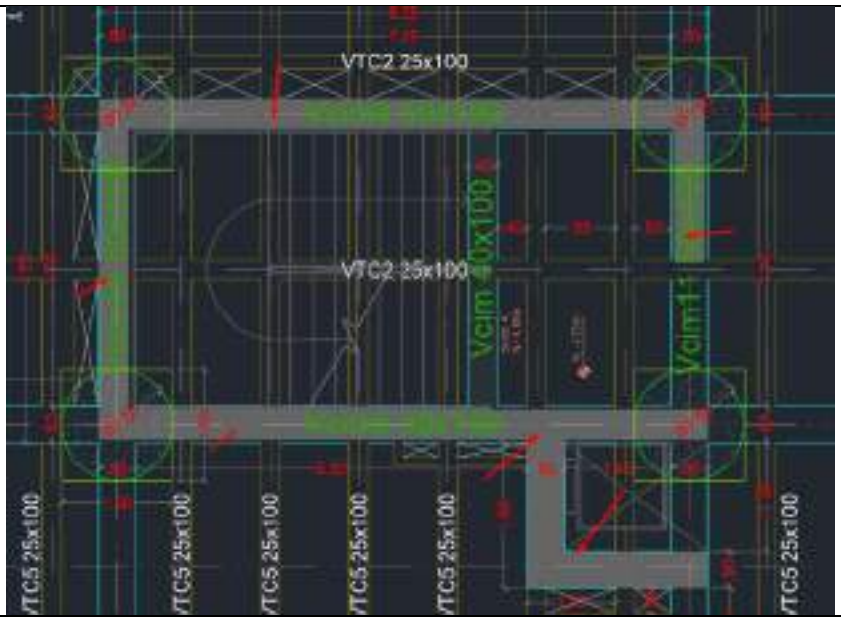
Fig. 9. Fuente: Planos estructurales Bloque A – Nivel -1.75 E-01 – Nivel + 1.85 E-02 – Nivel +6.10 E-03 – Nivel +10.35 E-04 – Nivel + 14.00 E-05 – Nivel + 17.65 E-06.

14) Se recomienda marcar en planos estructurales cada uno de los muros que hacen parte del sistema estructural o en su defecto colocar una nota que aclare en que plano se encuentran, la ubicación y el respectivo despiece de estos elementos,

debido a que se puede presentar confusión en la lectura de los planos (Ver figura 9 y figura 10).

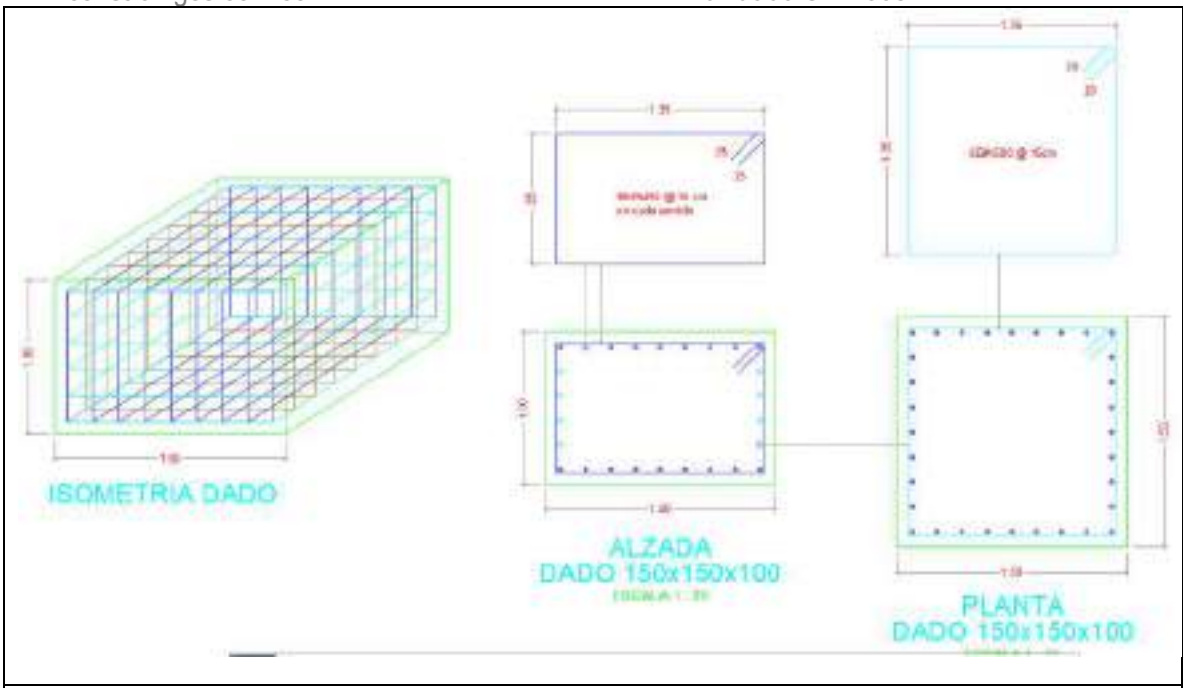
Fig. 13. Fuente: Plano pilotes torre A E-09.

deberá cambiar el plano respectivo, en concordancia con los resultados obtenidos para dicha condición (Ver figura 12, figura 13).

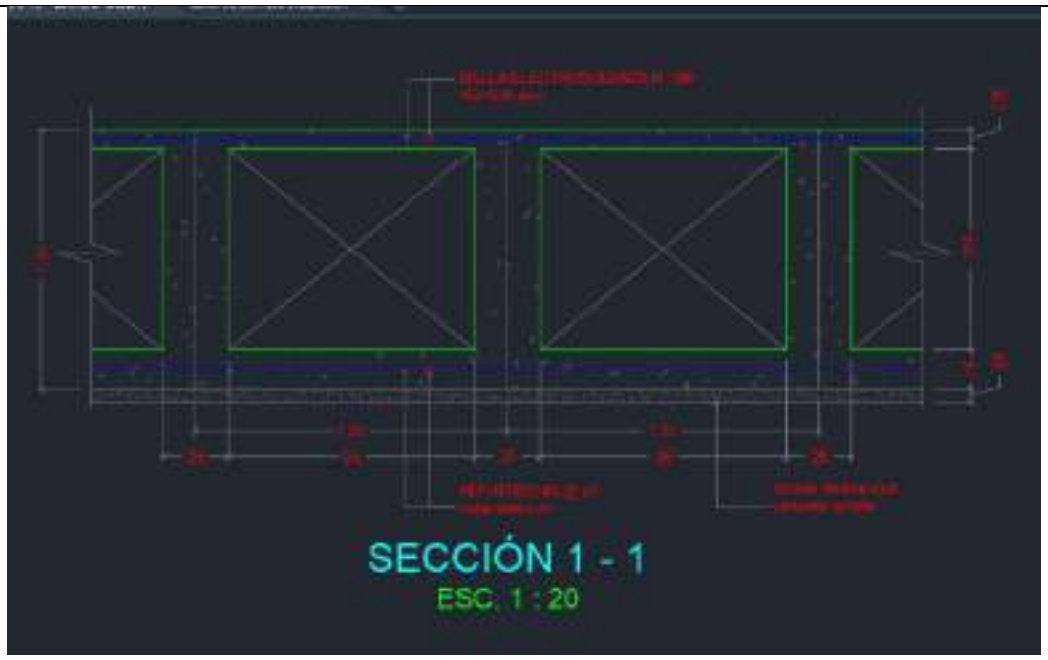
Fig. 14. Fuente: Plano pilotes torre A E-09.

17) Debido a los posibles cambios que se pueden presentar en la cimentación, se deberá revisar si también la losa aligerada de contrapiso es susceptible de modificaciones o si, por el contrario, mantiene las condiciones actuales, dispuestas en los primeros diseños (Ver figura 14).

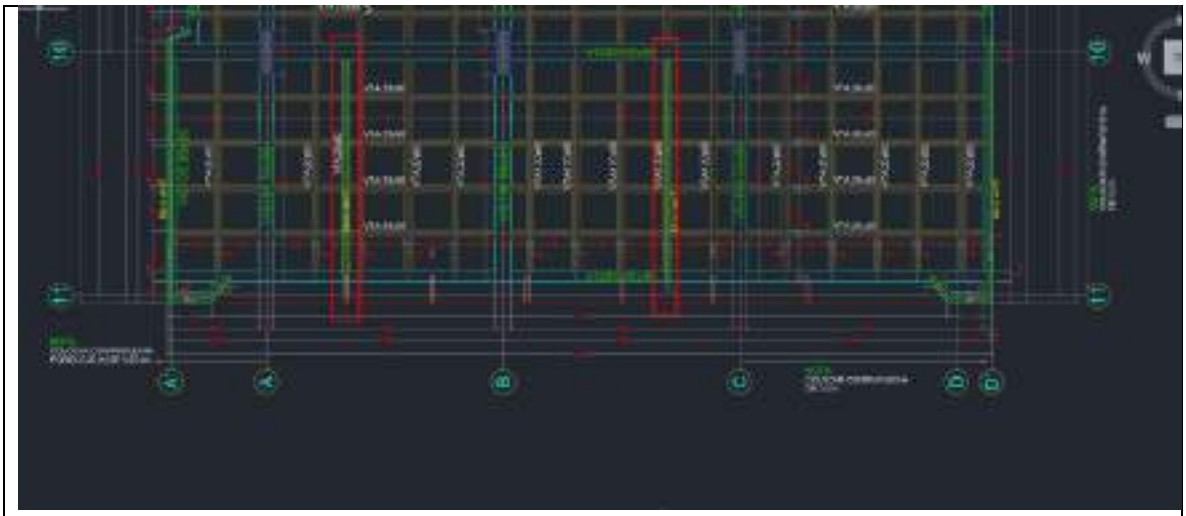
Fig. 16. Fuente: Plano pilotes torre A E-09.

18) En el plano estructural Planta losa – talleres primaria Nivel + 10.35, hay dos muros (M-15 M-16) que están desplazados de su posición inicial. Se debe verificar con memorias de cálculo la posición de estos y revisar, si se trata de un error de dibujo o si realmente el ingeniero calculista los proyectó de esta manera en este nivel (Ver figura 16).

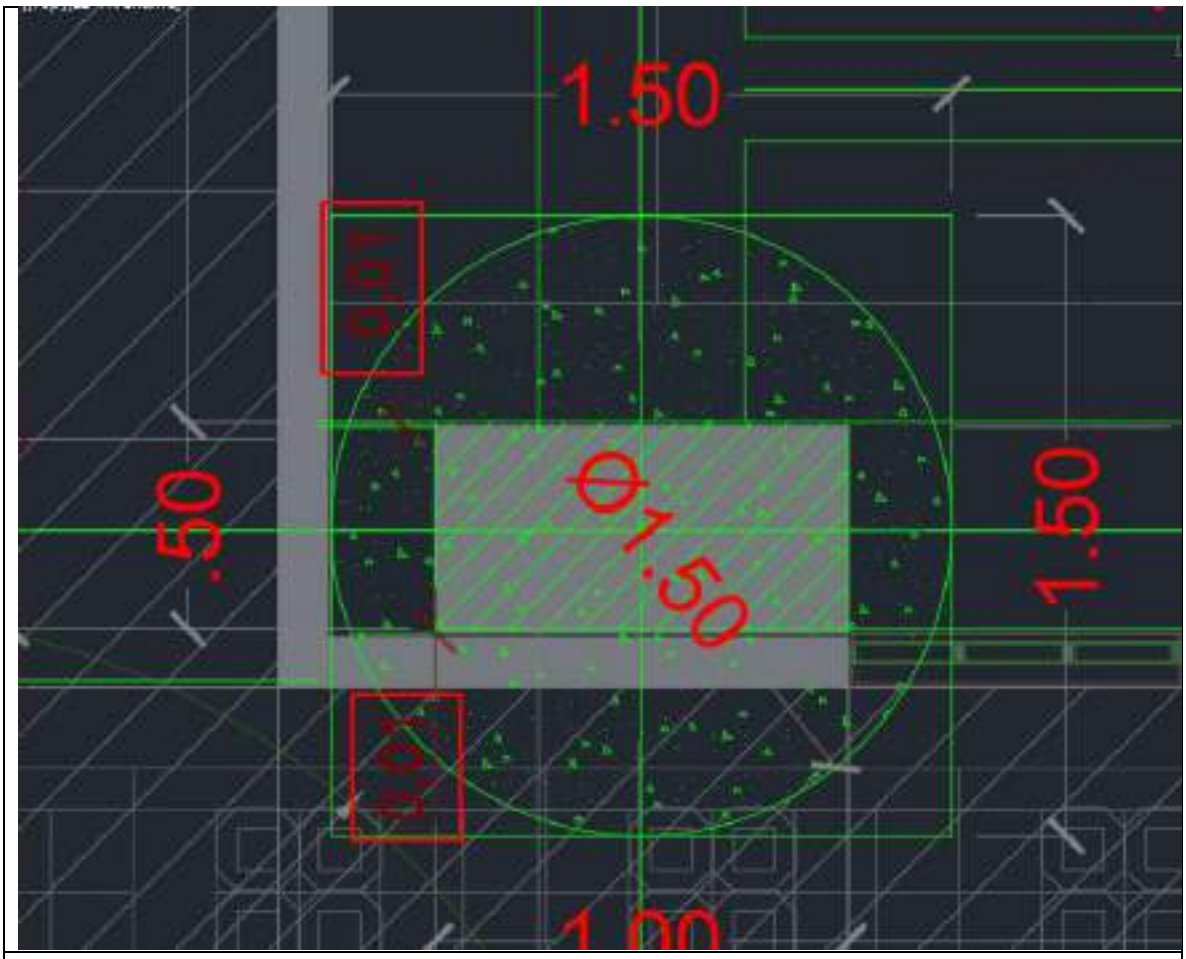
Fig. 1. Desfase de columnas Fuente: Plano arquitectónico y estructural N-1.75.

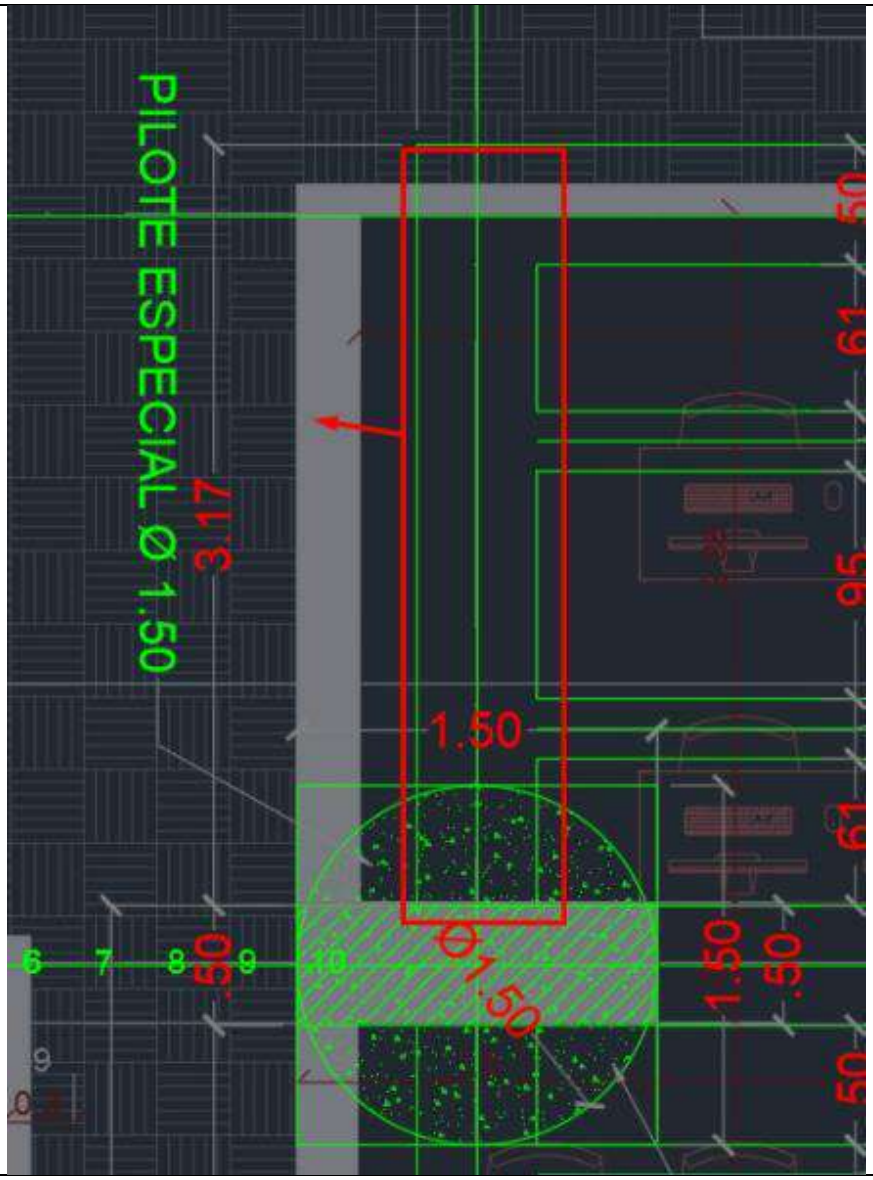
Fig. 2. Viga que no pasa por el borde de losa. Fuente: Plano arquitectónico y estructural N-1.75.

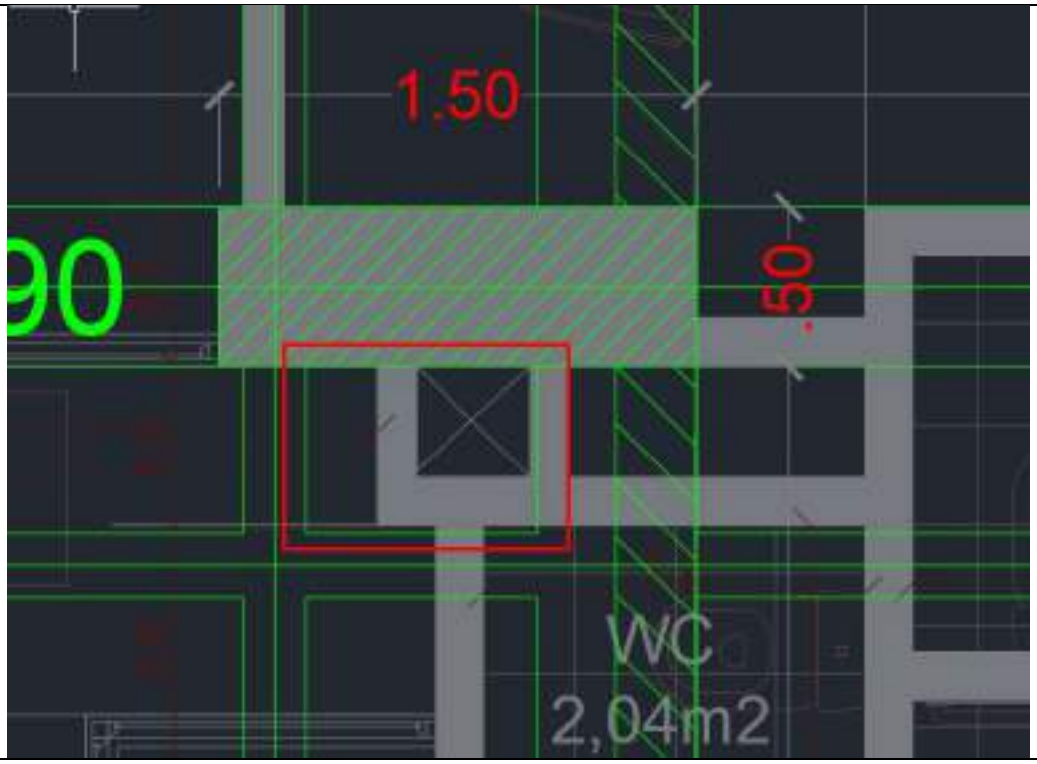
Fig. 5. Ducto sin vigueta de cierre. Fuente: Planos arquitectónico y estructural N+1.85.

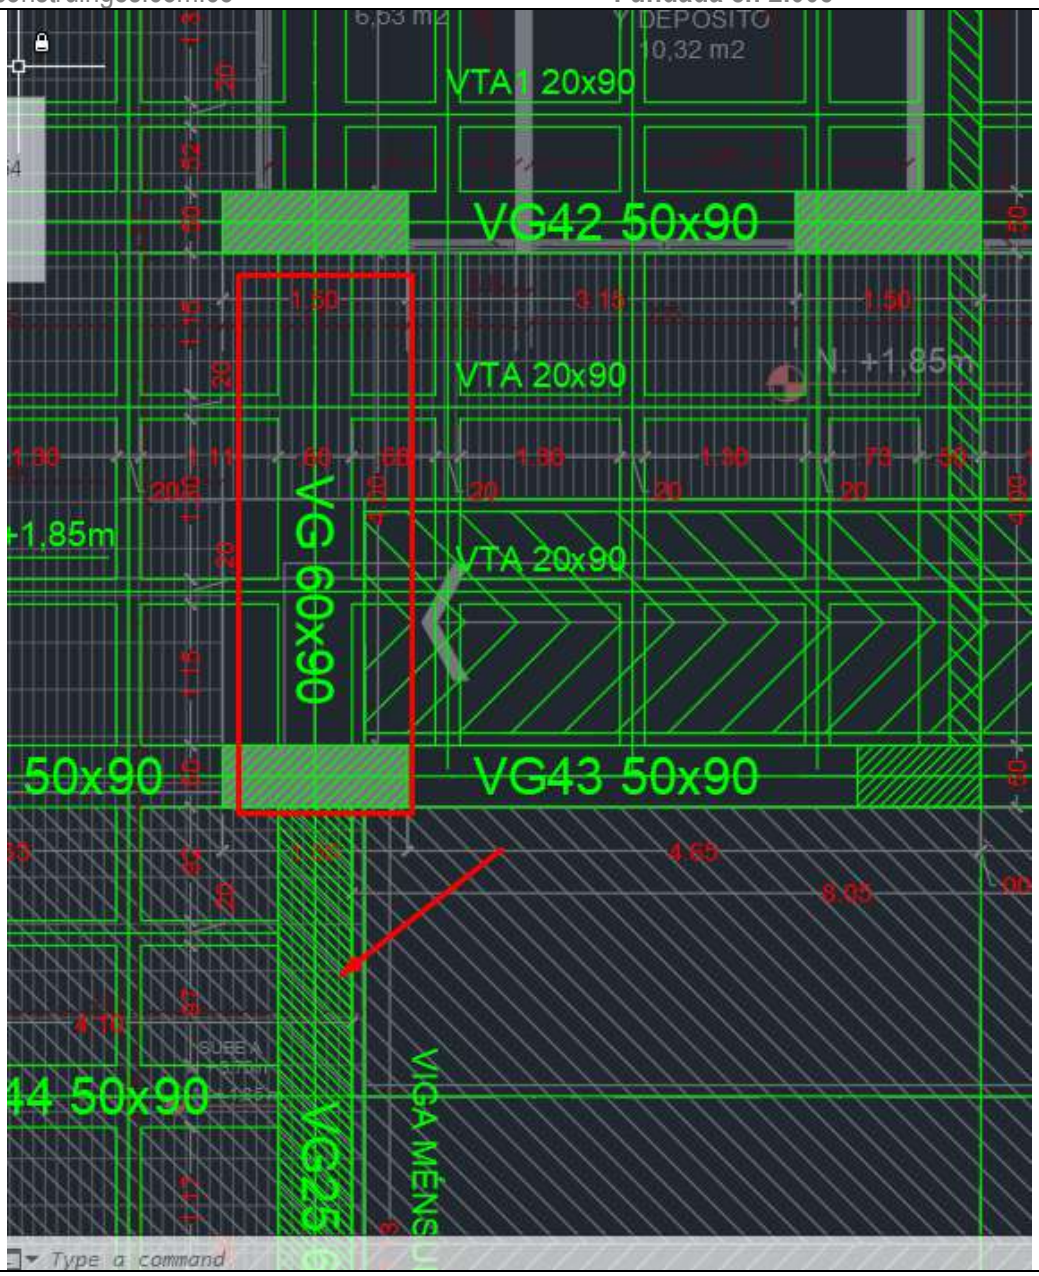
Fig. 6. Ducto sin vigueta de cierre. Fuente: Planos arquitectónico y estructural N+1.85.

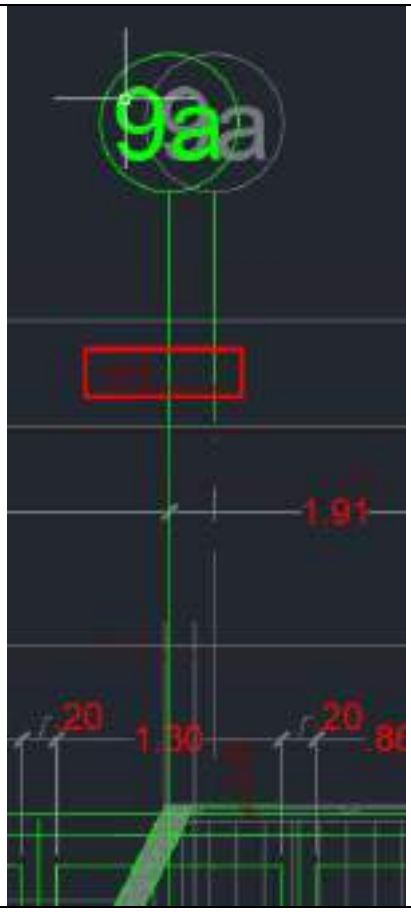
Fig. 8. Ejes sin coincidencia. Fuente: Planos arquitectónico y estructural N+6.10.

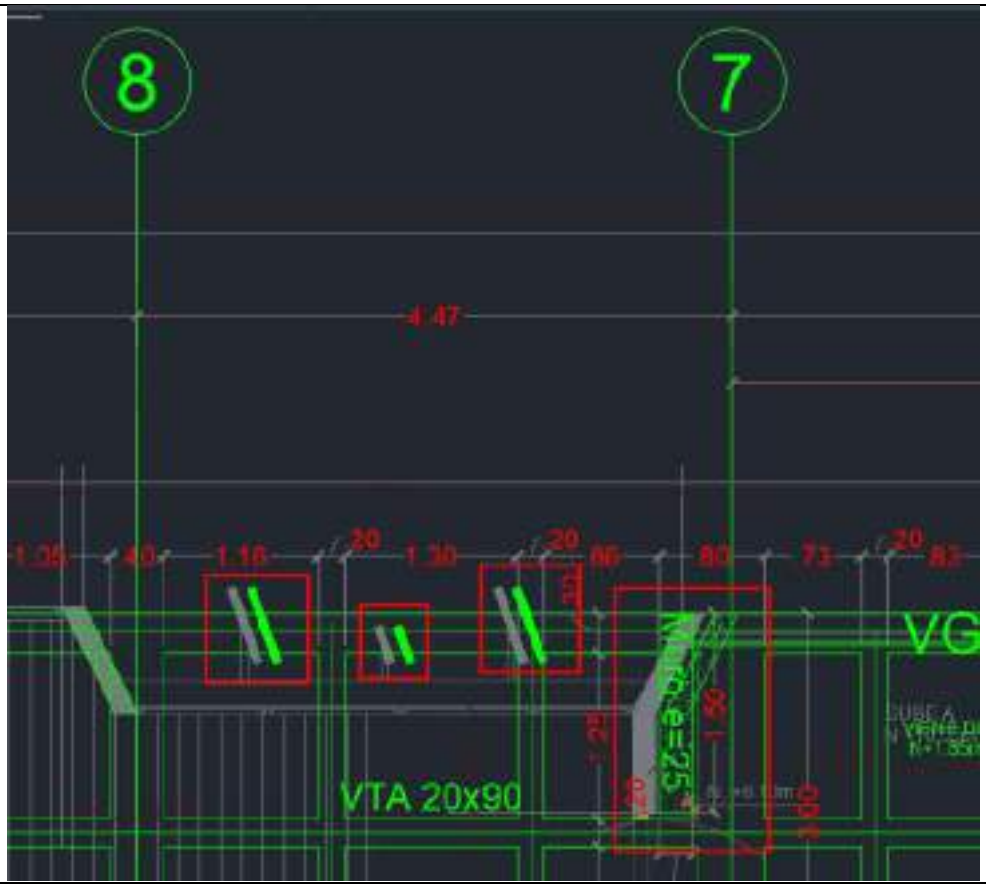
Fig. 9. Ejes sin coincidencia. Fuente: Planos arquitectónico y estructural N+6.10.

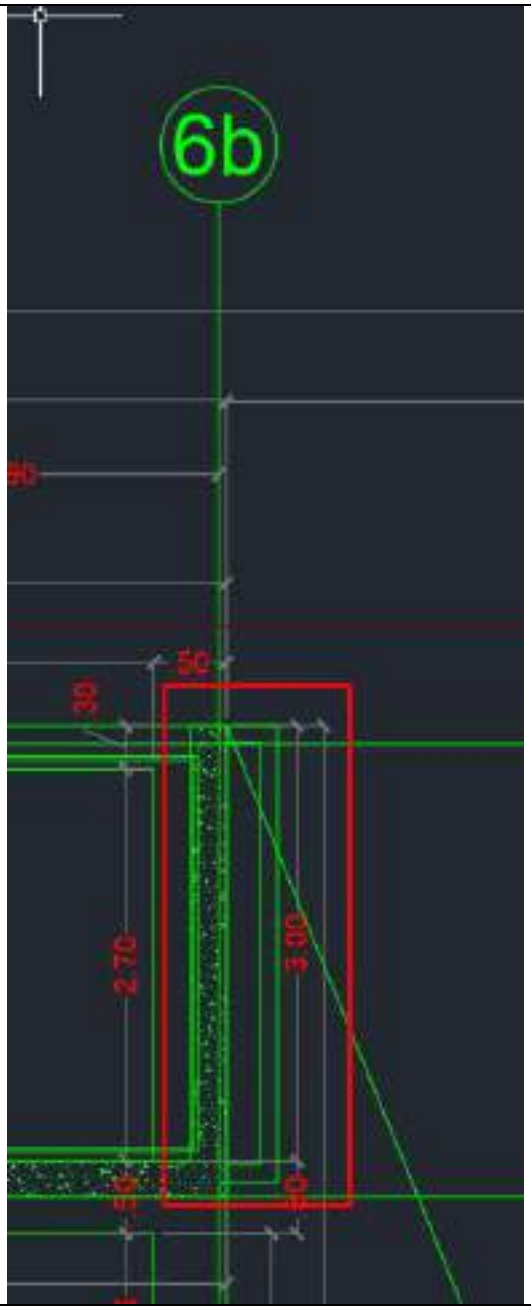
Fig. 10. No se marca el tipo de vigueta. Fuente: Planos arquitectónico y estructural N+6.10.

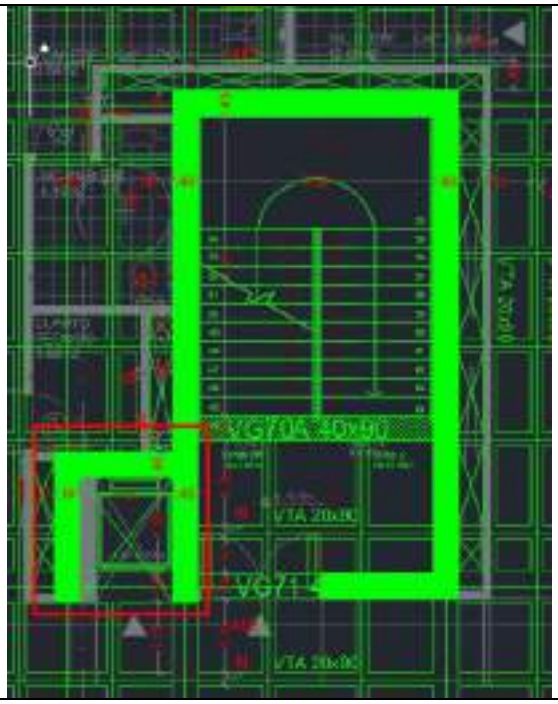
Fig. 11. Foso del ascensor. Fuente: Planos arquitectónico y estructural N+6.10.

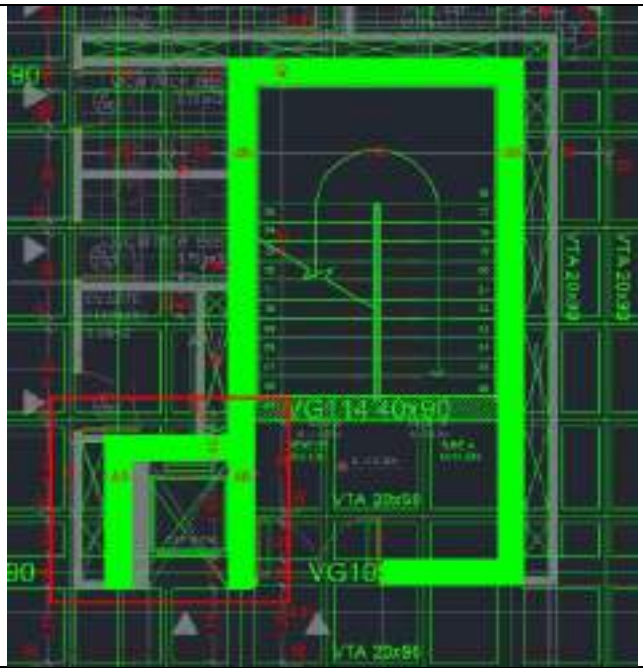
Fig. 12. Foso del ascensor. Fuente: Planos arquitectónico y estructural N+10.35 – N+14.00 – N+17.65.
