REFERENCIA: **CONTRATO DE OBRA No. 2220555 OBJETO CONSTRUCCIÓN DE INFRAESTRUCTURA EDUCATIVA-COLEGIO BOITÁ EN LA LOCALIDAD DE KENNEDY DE LA CIUDAD DE BOGOTÁ EN EL MARCO DEL CONTRATO INTERADMINISTRATIVO NO. 221013.**

ASUNTO: *Respuesta oficio EBI-ENT-BOG-387-2022 Aprobación informe mensual No 4 de obra.*

Asunto: Subsanaciones informe mensual 04 -Respuesta oficio CEB-362-2022

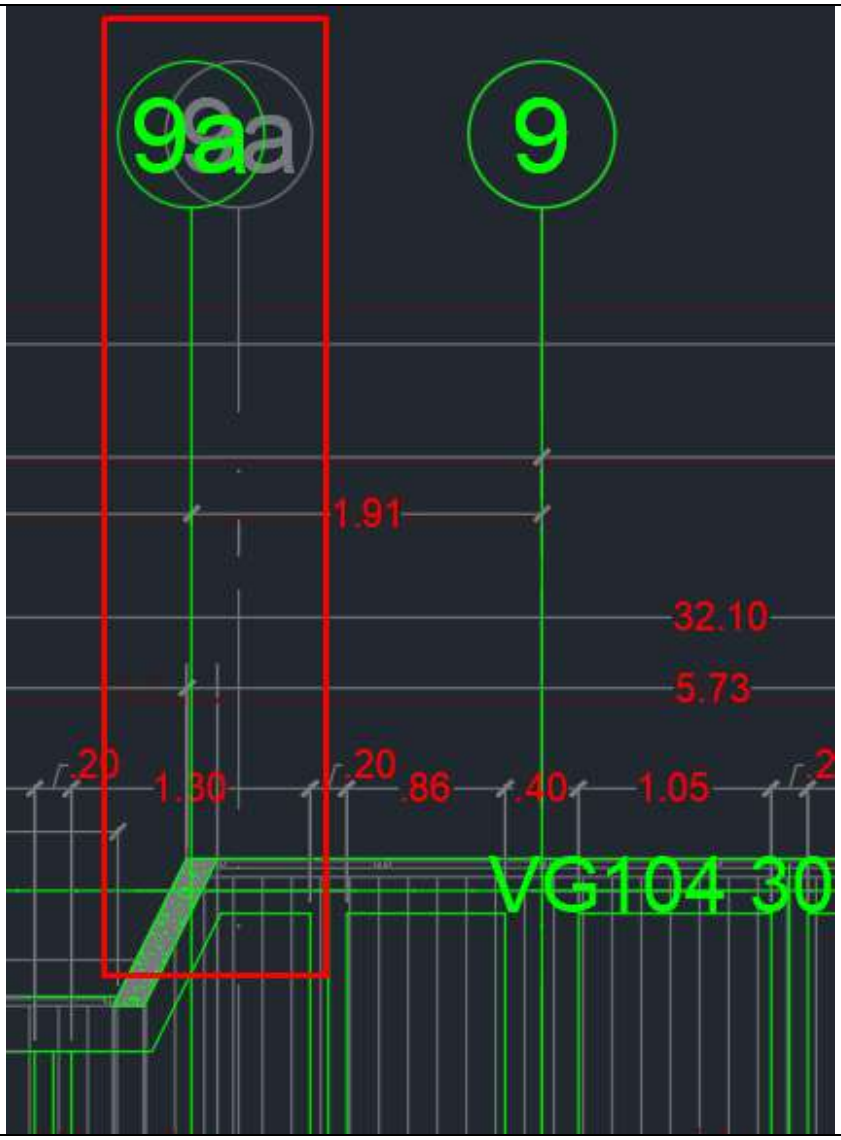
Fig. 13. Ejes sin coincidencia. Fuente: Planos arquitectónico y estructural N+10.35 - N+14.00 - N+17.65.

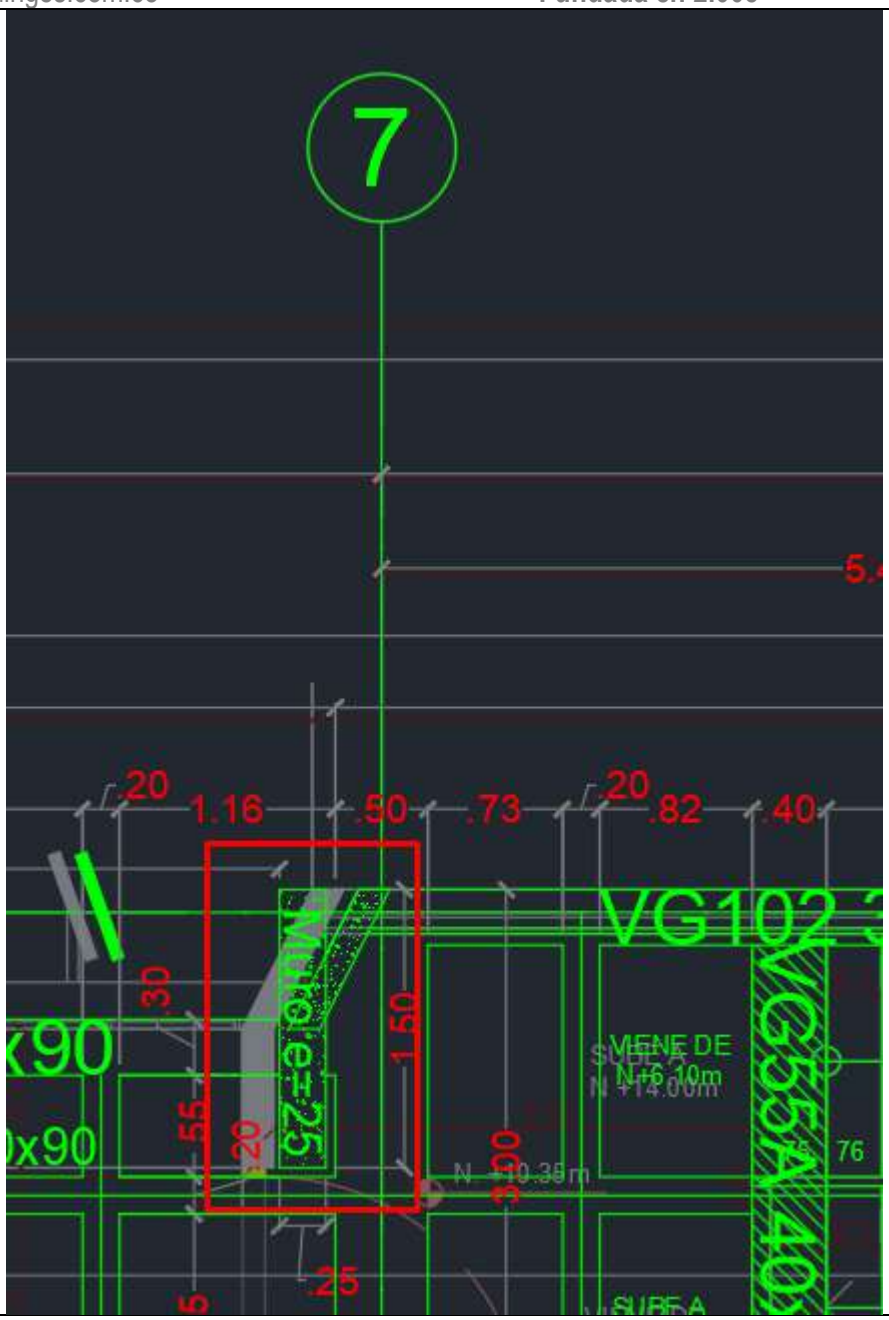
Fig. 14. Ejes sin coincidencia. Fuente: Planos arquitectónico y estructural N+10.35 – N+14.00-N+17.65.

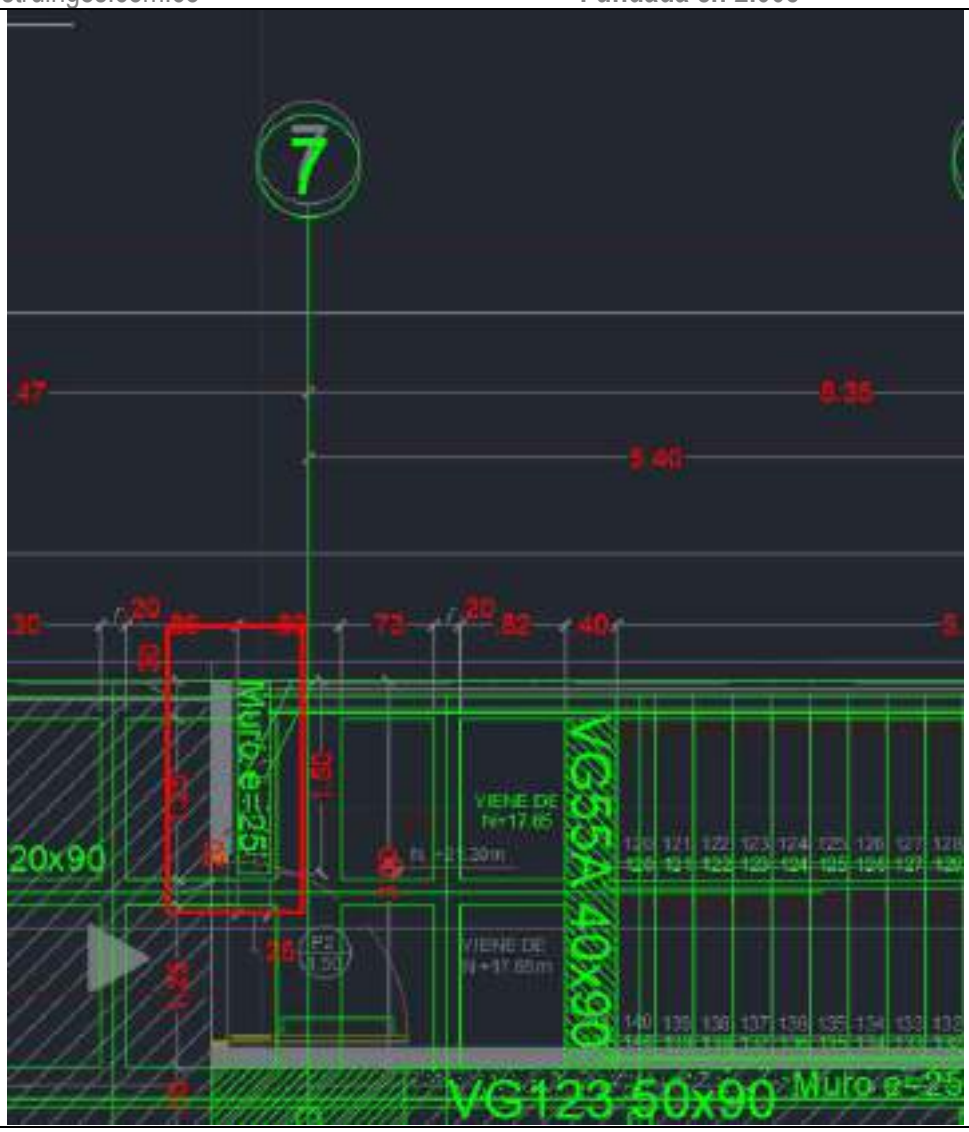
Fig. 15. Ejes sin coincidencia. Fuente: Planos arquitectónico y estructural N+21.30.

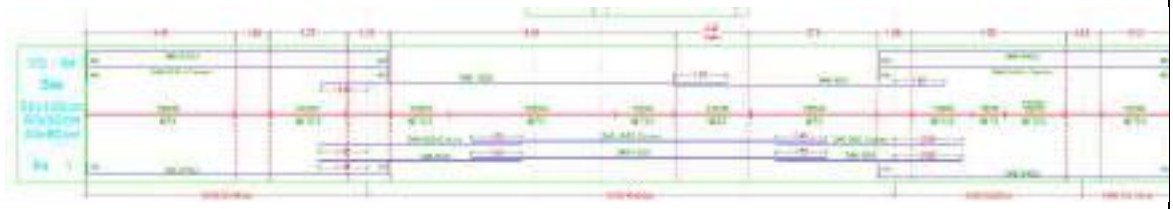
6. Revisar despieces de vigas aéreas pues se observa que, en algunos despieces, se están llevando a cabo traslapos en las zonas de confinamiento.

Fig. 5. Vigas con traslapos del refuerzo longitudinal en zonas de confinamiento.

RTA 17_05: Se realizará los cambios a estas consideraciones – ***"Cumple".***

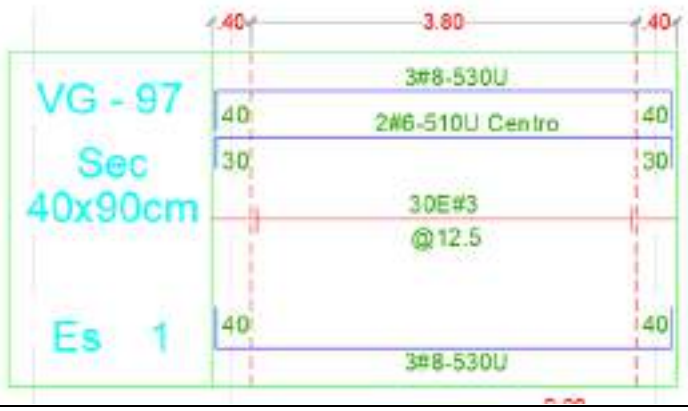
Fig. 6. Vigas con traslapos del refuerzo longitudinal en zonas de confinamiento.

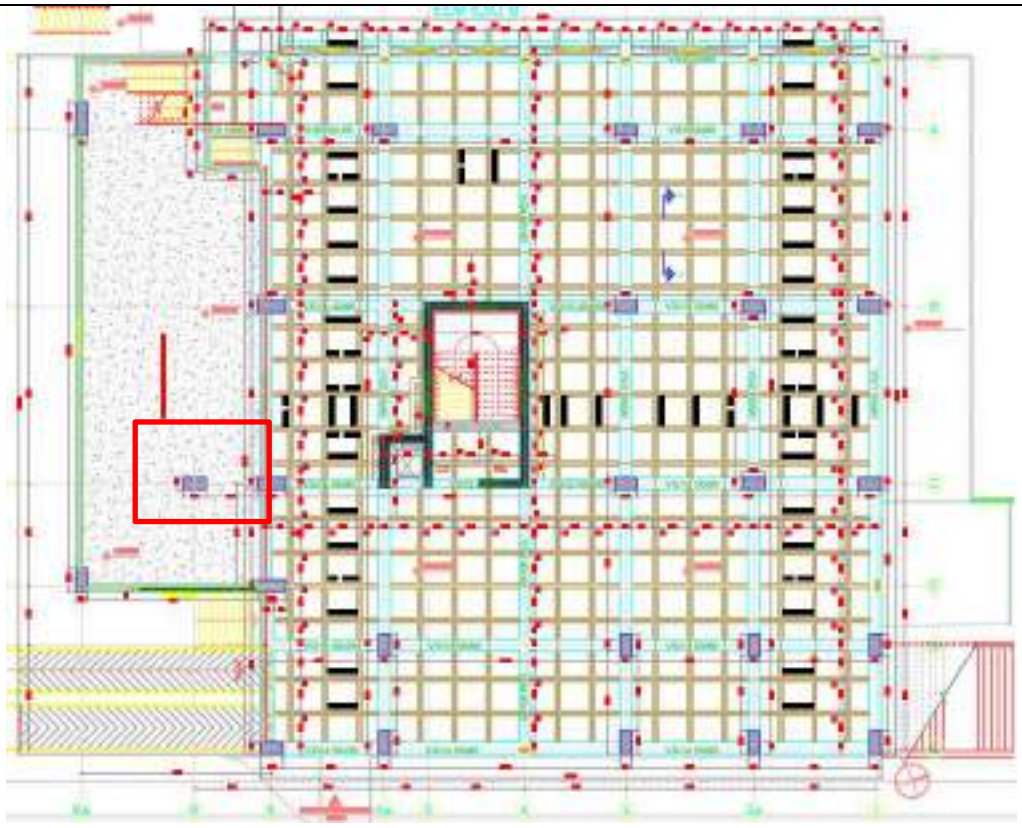
Fig. 1. Columna no amarrada al sistema principal.

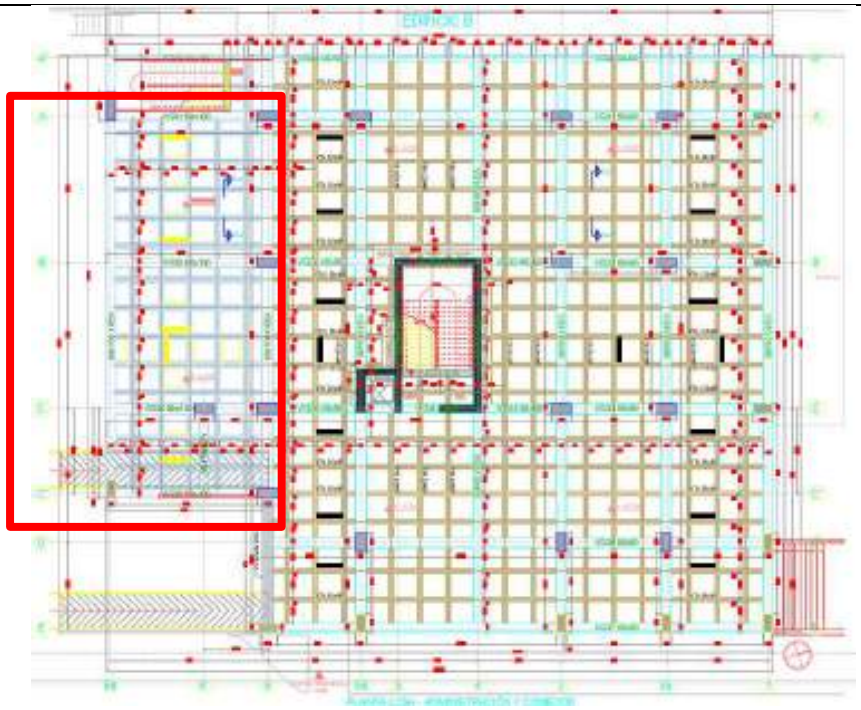
Fig. 3. Vigas con cambio de sección.

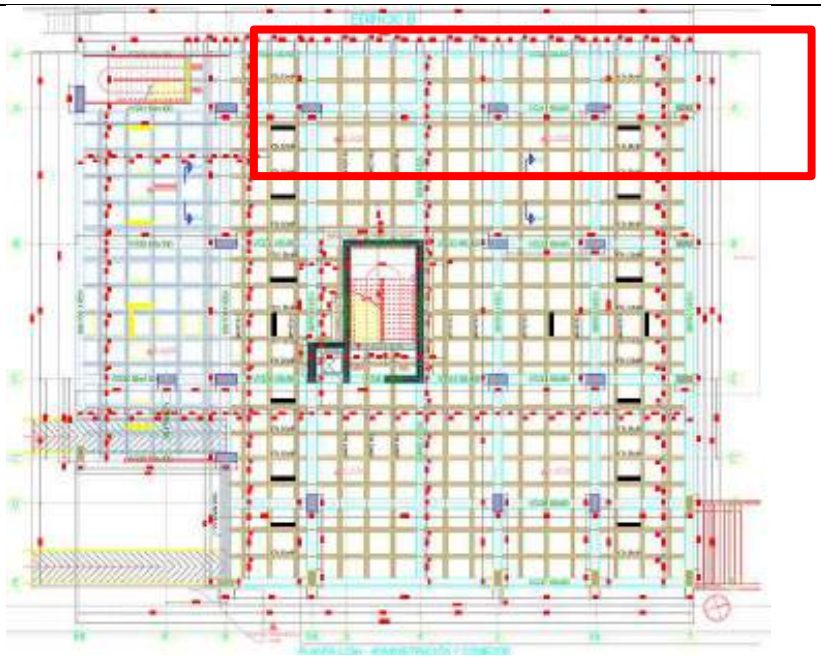
Fig. 5. Vigas donde se solicita análisis de deflexiones.

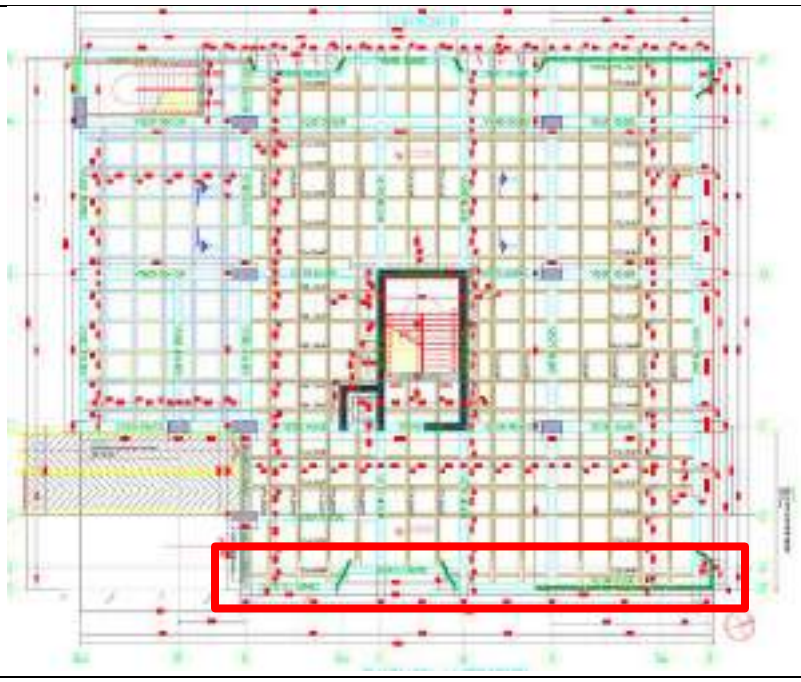
Fig. 6. Vigas donde se solicita análisis de deflexiones.

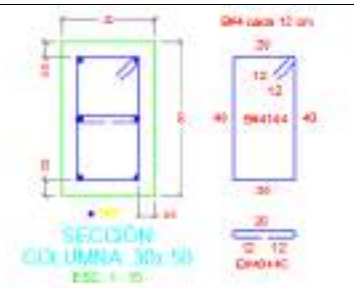
8. Revisar y ajustar el diseño de las columnas que no cumplen con los requisitos de cuantía volumétrica establecidos en C.21 de NSR-10.

Fig. 7. Sección transversal de columna referida.

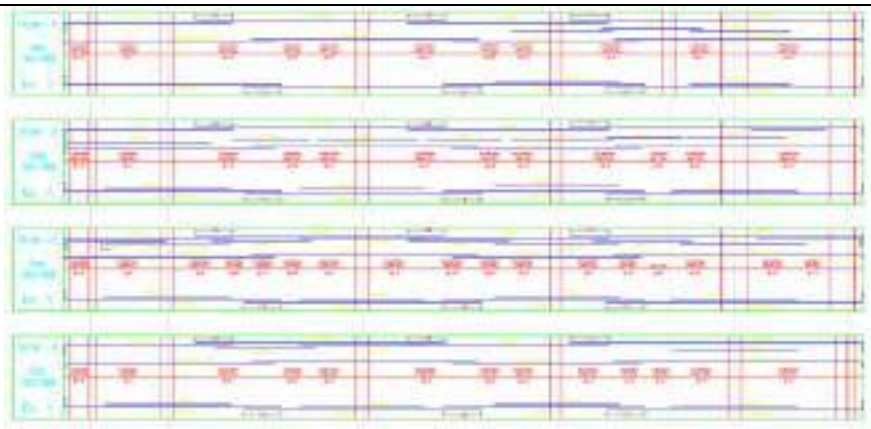
10. Revisar y/o ajustar despiece de viga Vcim – 1, Vcim – 2, Vcim – 3, Vcim – 4, Vcim – 6 y Vcim – 7, mostradas en el plano 25 y las vigas Vcim – 11, Vcim – 12, Vcim – 14, Vcim – 15, Vcim – 17, Vcim – 18 y Vcim – 19 del plano 25A, pues parte del traslapo se encuentra ubicado dentro de una zona de confinamiento.

Fig. 8. Vigas con traslapo en zona de confinamiento.

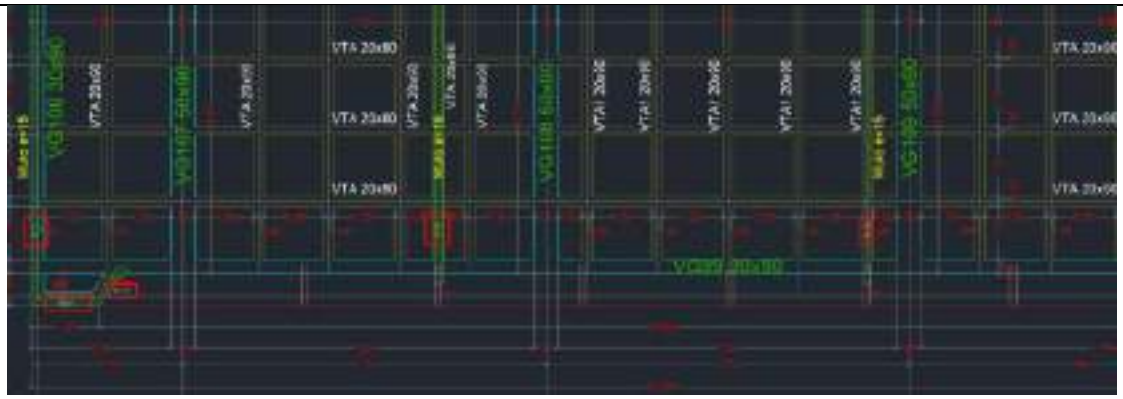
Fig. 17. Fuente: Planos estructurales Bloque A – Nivel -1.75 E-01 – Nivel + 1.85 E-02 – Nivel +6.10 E-03 – Nivel +10.35 E-04 – Nivel + 14.00 E-05 – Nivel + 17.65 E-06 – Nivel + 21.30 E-07.

- Se solicita al diseñador los detalles de las juntas de dilatación y construcción para losas y muros.
- En los planos estructurales se dispone un texto indicativo para cada muro, con el propósito de facilitar una mejor interpretación de los planos. La disposición de estos se hizo conforme con el plano E-32 Plano muros estructurales Torre A. (Ver figura 17).

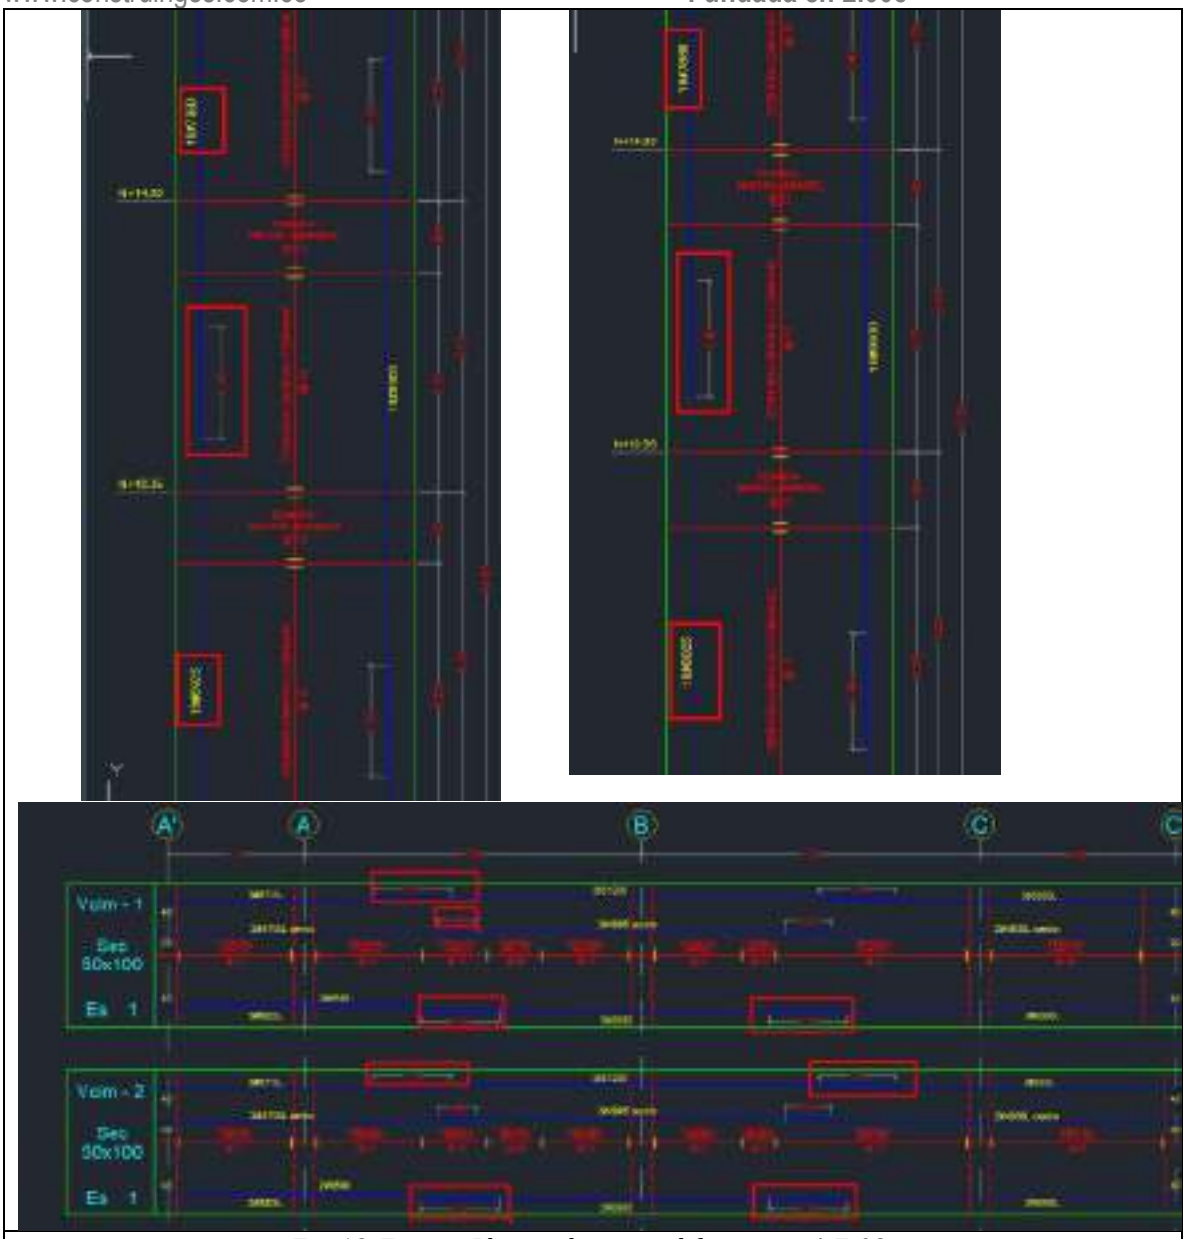
Fig. 18. Fuente: Plano columnas edificio torre A E-08.

- Se calculan y modifican los traslapos de las barras y así mismo, la longitud del acero de las columnas de sección 50 cm x 150 cm y de longitud entre los niveles N+ 21.30 y N+ 24.30, (Ver figura 18), por otra parte, se hacen las modificaciones de los traslapos en las vigas de cimentación y áreas que lo requieran.
