Bogotá, 17 de Noviembre de 2022

INSTITUCION UNIVERSITARIA PASCUAL BRAVO
Señor: Edwin Zapata
Supervisor de Contrato
Ciudad.: Medellín -Antioquia

Asunto: Informe de mantenimiento Equipos de gimnasio **Calle 73 No 73 A 226**

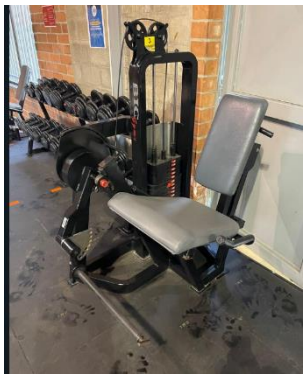
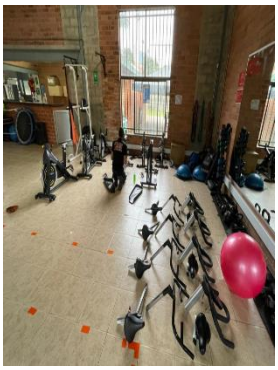
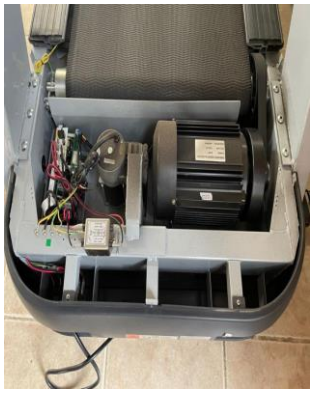
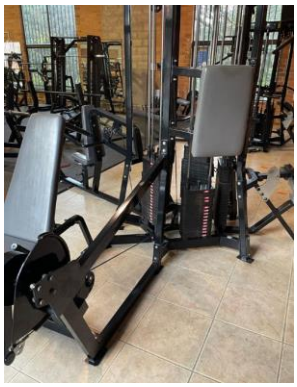
Equipo:	**Bicicletas Spinning**
Tipo de mantenimiento:	Preventivo
Estado del equipo:	Funcionando sin novedad
Detalle de mantenimiento:	**Mantenimiento general:** ➢ Verificación del manubrio y silla ➢ Ajuste general del equipo **Revisión electrónica:** ➢ Verificación y limpieza general de la tarjeta de control ➢ Verificación de los parámetros de programación. ➢ Revisión cableado electrónico. ➢ Revisión de teclados membrana o superficie. **Mantenimiento parte de movimiento:** ➢ Verificación funcionamiento del freno de seguridad y zapatas ➢ Verificación estado de pedales y calapies ➢ Verificación estado de relación (biela, plato y cadena) ➢ Verificación rodamientos del volante ➢ Verificación estado de perrillas de ajuste ➢ Lavado y engrase de cadena y piñones.

Equipo:	**Multifuerza**
Tipo de mantenimiento:	Correctivo
Estado del equipo:	Funcionando sin novedad
Detalle de mantenimiento:	**Mantenimiento general:** ➢ Revisión de tapizado ➢ Revisión pintura general de la estructura ➢ Revisión estructura ➢ Limpieza general ➢ Engrase lubricación, y ajuste

Equipo:	**Caminadoras Life Fitness**
Tipo de mantenimiento:	Correctivo
Estado del equipo:	Funcionando sin novedad
Detalle de mantenimiento:	**Mantenimiento general:** ➢ Desarme completo del equipo. ➢ Lavado, lubricación, ajuste y tensión de las bandas. ➢ Ajuste general del equipo, verificación de vibración y tornillería. **Mantenimiento electrónico:** ➢ Verificación y limpieza de la tarjeta de control y teclado. ➢ Verificación de parámetros de programación. ➢ Verificación funcionamiento del cableado electrónico. ➢ Revisión del estado del cable de alimentación. **Mantenimiento motor:** ➢ Verificación de motor. ➢ Revisión y calibración de correa y poleas del motor. ➢ Verificación estado y funcionamiento del sistema de inclinación. ➢ Verificación estado de los rodamientos del rodillo. ➢ Verificación de bujes ➢ Verificación estado de banda de trote.

Equipo:	**Multigimnasio / Smith / Prensa**
Tipo de mantenimiento:	Correctivo
Estado del equipo:	Funcionando sin novedad
Detalle de mantenimiento:	**Mantenimiento general:** ➢ Limpieza periódica de placas ➢ Ajuste y lubricación de guías ➢ Verificación estado de limpieza general de tapizados en espumas de espaldares, sillas y protectores. ➢ Ajuste general del equipo **Mantenimiento parte de movimiento:** ➢ Verificación deslizamiento de las poleas ➢ Verificación del estado de las guayas encauchetadas ➢ Verificación del desplazamiento de las placas
