FUERZA AÉREA COLOMBIANA	CÓDIGO:	DE-DEAJU-FR-027
	FORMATO INFORME DE SUPERVISIÓN BIENES Y SERVICIOS EN GENERAL	VERSIÓN N°:	02
		VIGENCIA:	27/09/2022

UNIDAD Y/O DEPENDENCIA: GRUPO AEREO DEL AMAZONAS

CONTRATO N°. 132-00-B-COFAC-BACOF-2021.

OBJETO DEL CONTRATO: SERVICIO DE MANTENIMIENTO PREVENTIVO Y/O CORRECTIVO A TODO COSTO PARA UPS PARA EL GRUPO AÉREO DEL ORIENTE, GRUPO AEREO DEL CARIBE Y GRUPO AÉREO DEL AMAZONAS DE ACUERDO A ESPECIFICACIONES TECNICAS.

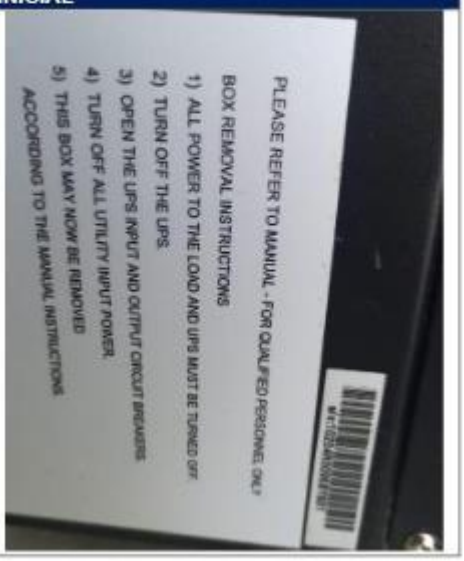
REGISTRO FOTOGRAFICO – 31 DE OCTUBRE 2022
MANTENIMIENTO PREVENTIVO UPS 6 KVA
– CASINO - COFAC

ESTADO INICIAL

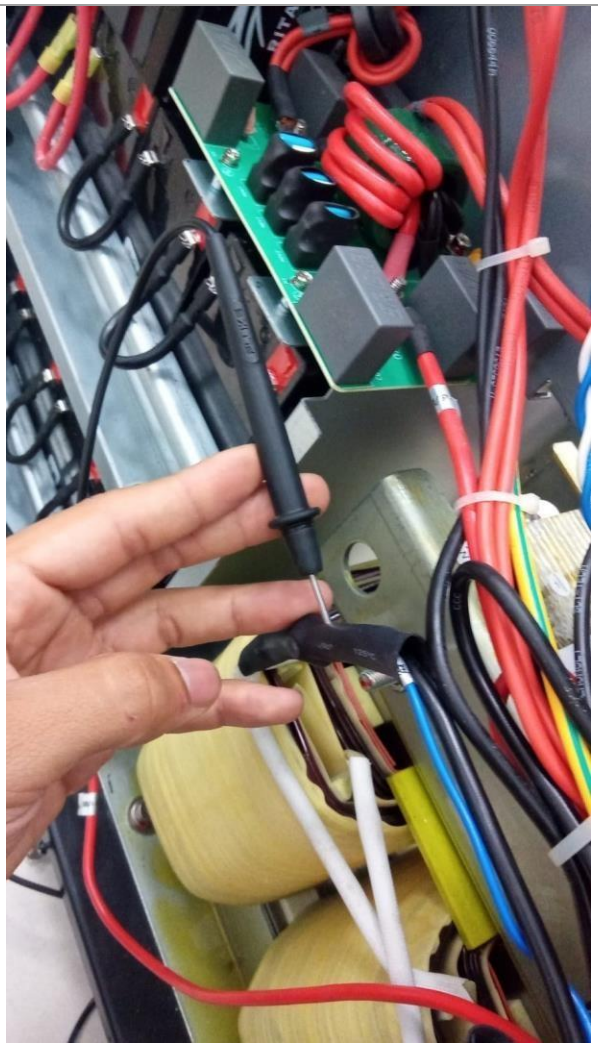
LABORES REALIZADAS: Se realiza mantenimiento de UPS marca FEL 10 KVA se realizan pruebas de autonomia y de descarga, se mide Banco de baterias nuevo, se revisan parametros generales electricos se encuentra en modo normal, cuando se simula la interrupcion de la energia regula energia reducida en la linea (56v)

LABORES PENDIENTES: Cambiar Cableado Tierra voltaje regulado (56v)

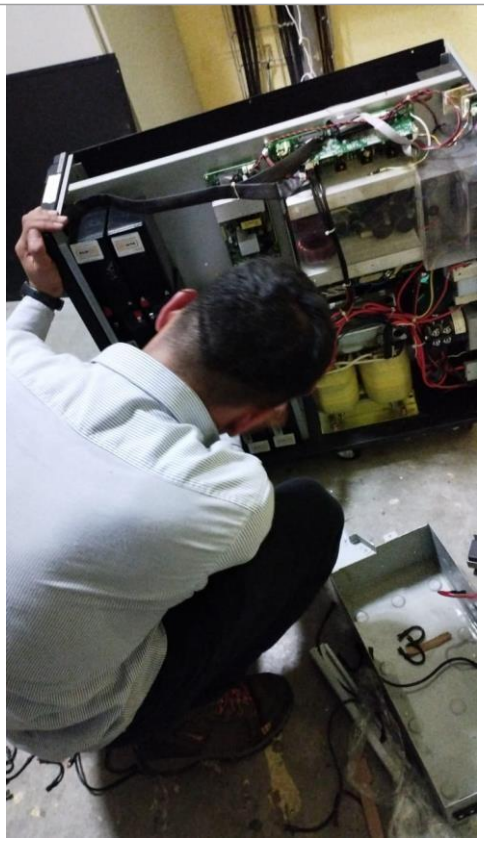
LABORES REALIZADAS: Se realiza instalacion de banco de baterias a UPS de Rack Torre, se realiza el ensayo queda todo en operacion normal.
