| **ENTREGA E INFORME FINAL DEL MANTENIMIENTO PREVENTIVO Y CORRECTIVO DE ARCHIVADORES RODANTES CONTRATO 178 DE 2022** | |
| **Señores**:<br>Instituto Nacional Penitenciario y Carcelario –INPEC<br>Angélica Rodríguez<br>Supervisora Contrato 178-2022<br>Bogotá D.C. | **Fecha**: Sibaté, 25 de enero de 2023 |

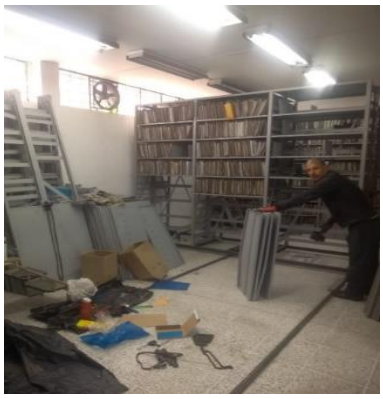
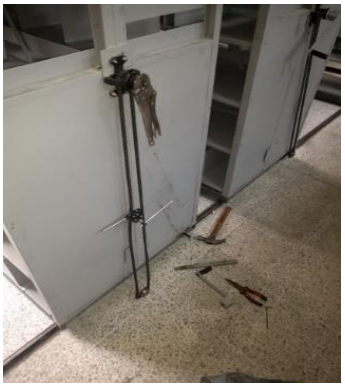
| ACTIVIDADES REALIZADAS | FECHA | REGISTRO FOTOGRÁFICO |
|---|---|---|
| **MANTENIMIENTO CORRECTIVO**<br>Desmonte total de cinco módulos rodantes para llevar las bases rodantes al taller y realizar el cambio de los ejes que se encuentran reventados | Días 29, 30 de diciembre 2022<br>y<br>4 enero 2023 | |

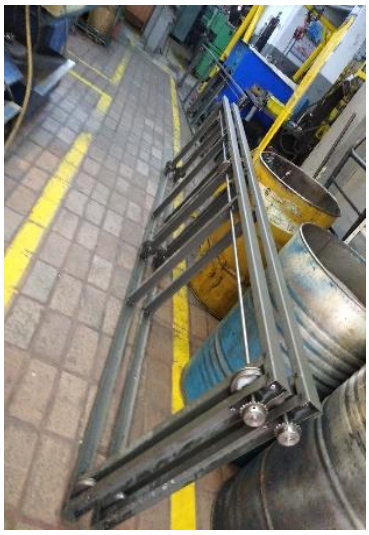
| **Mantenimiento preventivo**:<br>Desdoblar entrepaños<br>Ajustar parales, frontales, laterales, espaldares.<br>Alineación de rieles<br>Ajustes, limpieza de piñones y rodamientos.<br><br>**Mantenimiento Correctivo:**<br>Desmonte de cadenas desgastadas para instalar las nuevas cadenas en los DIEZ módulos rodantes. | Trabajo realizado del 29 diciembre 2022 al 15 de enero 2023 | |
