CERTIFICACIÓN DEL SUPERVISOR PARA EL PAGO A CONTRATISTAS (Personas Jurídicas)	**CÓDIGO: AGJC-CN-FT-005J** **VERSIÓN: 18** **FECHA DE APROBACIÓN: 04/02/2022** **RESPONSABLE: SUBDIRECCIÓN FINANCIERA**

AIWA SONY SERVICIO ELECTRONICO SAS

Tipo	Contrato	Clase	Prestación de Servicios
No.	135-2022	Fecha de Suscripción	28 de Enero de 2022
		Fecha de inicio de ejecución	16 de Febrero de 2022

Bogotá D.C. Enero 16 de 2023

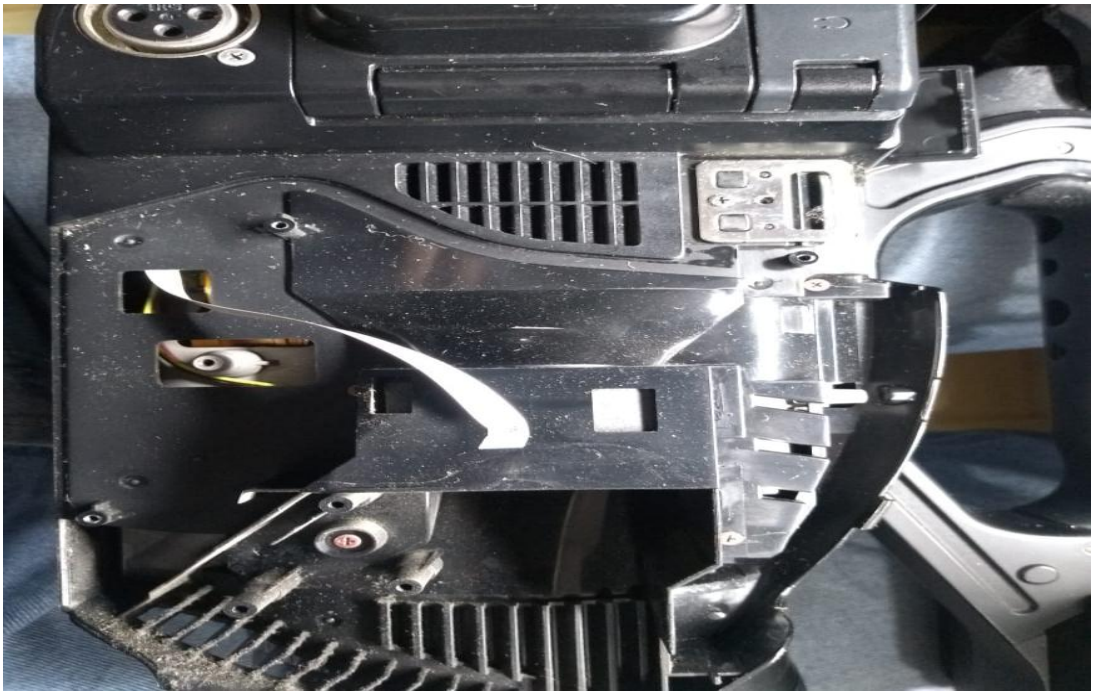
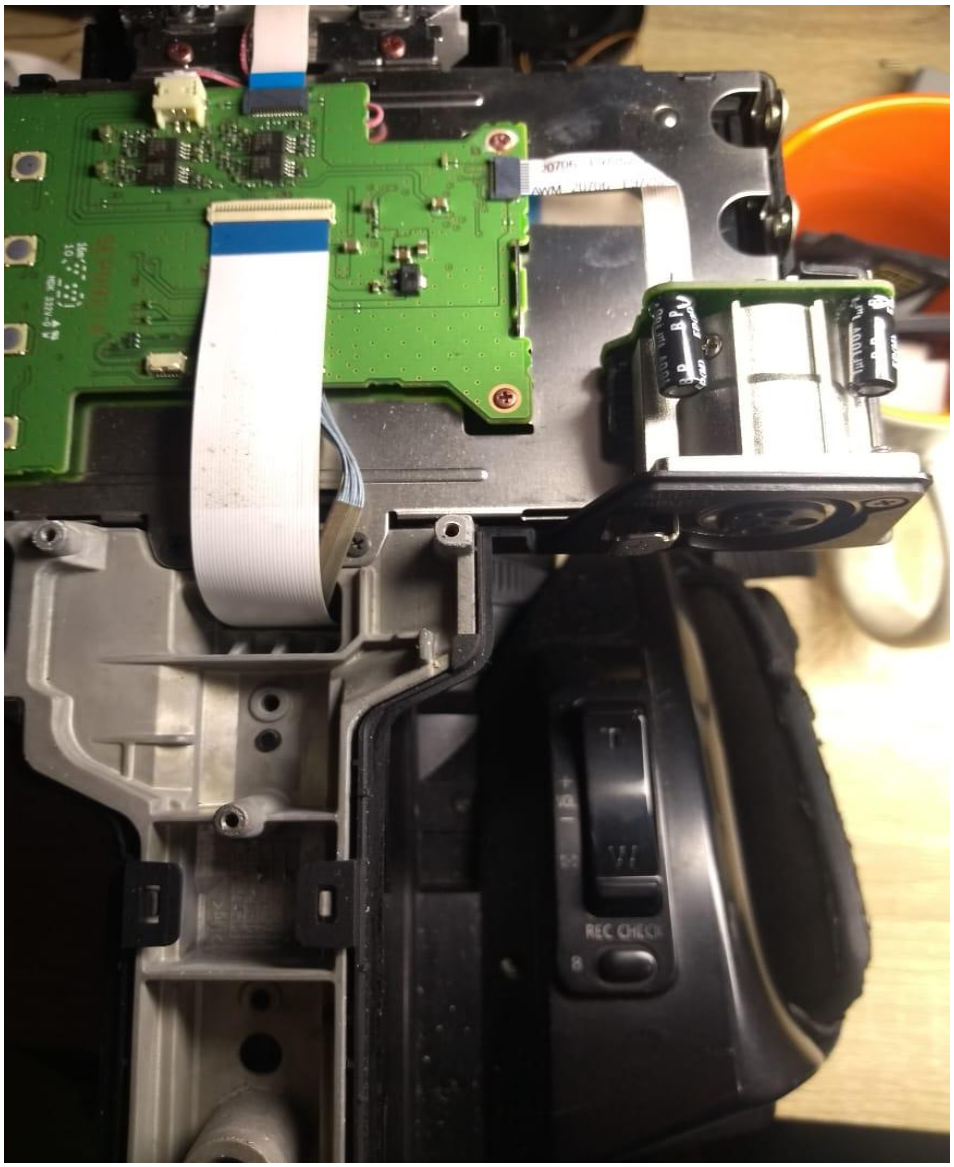
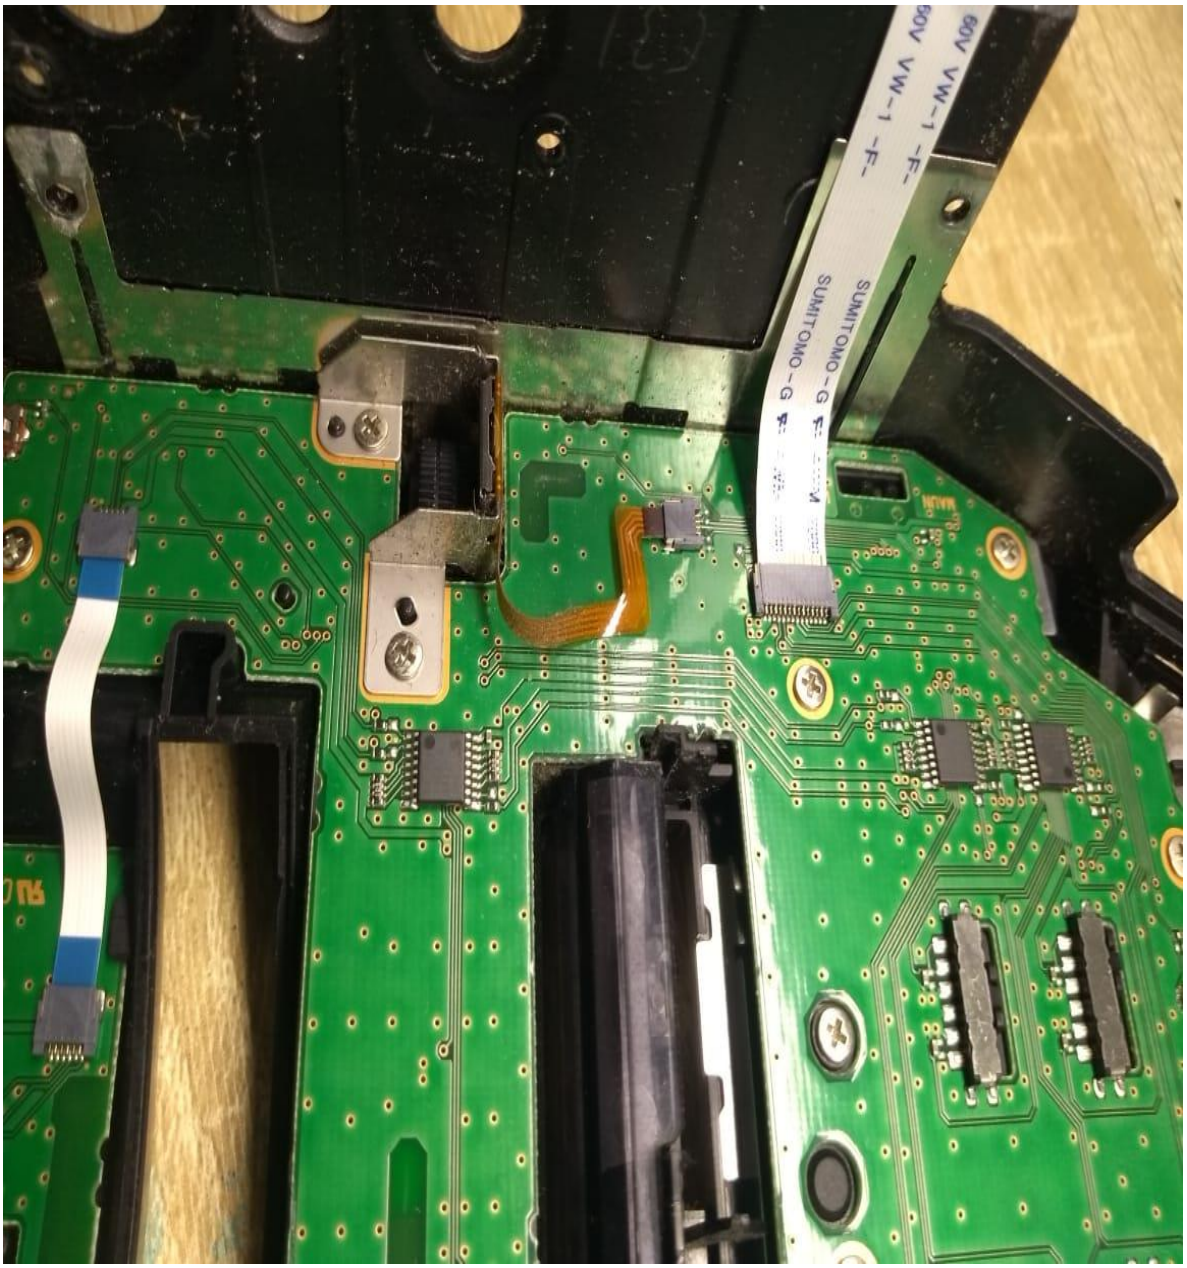
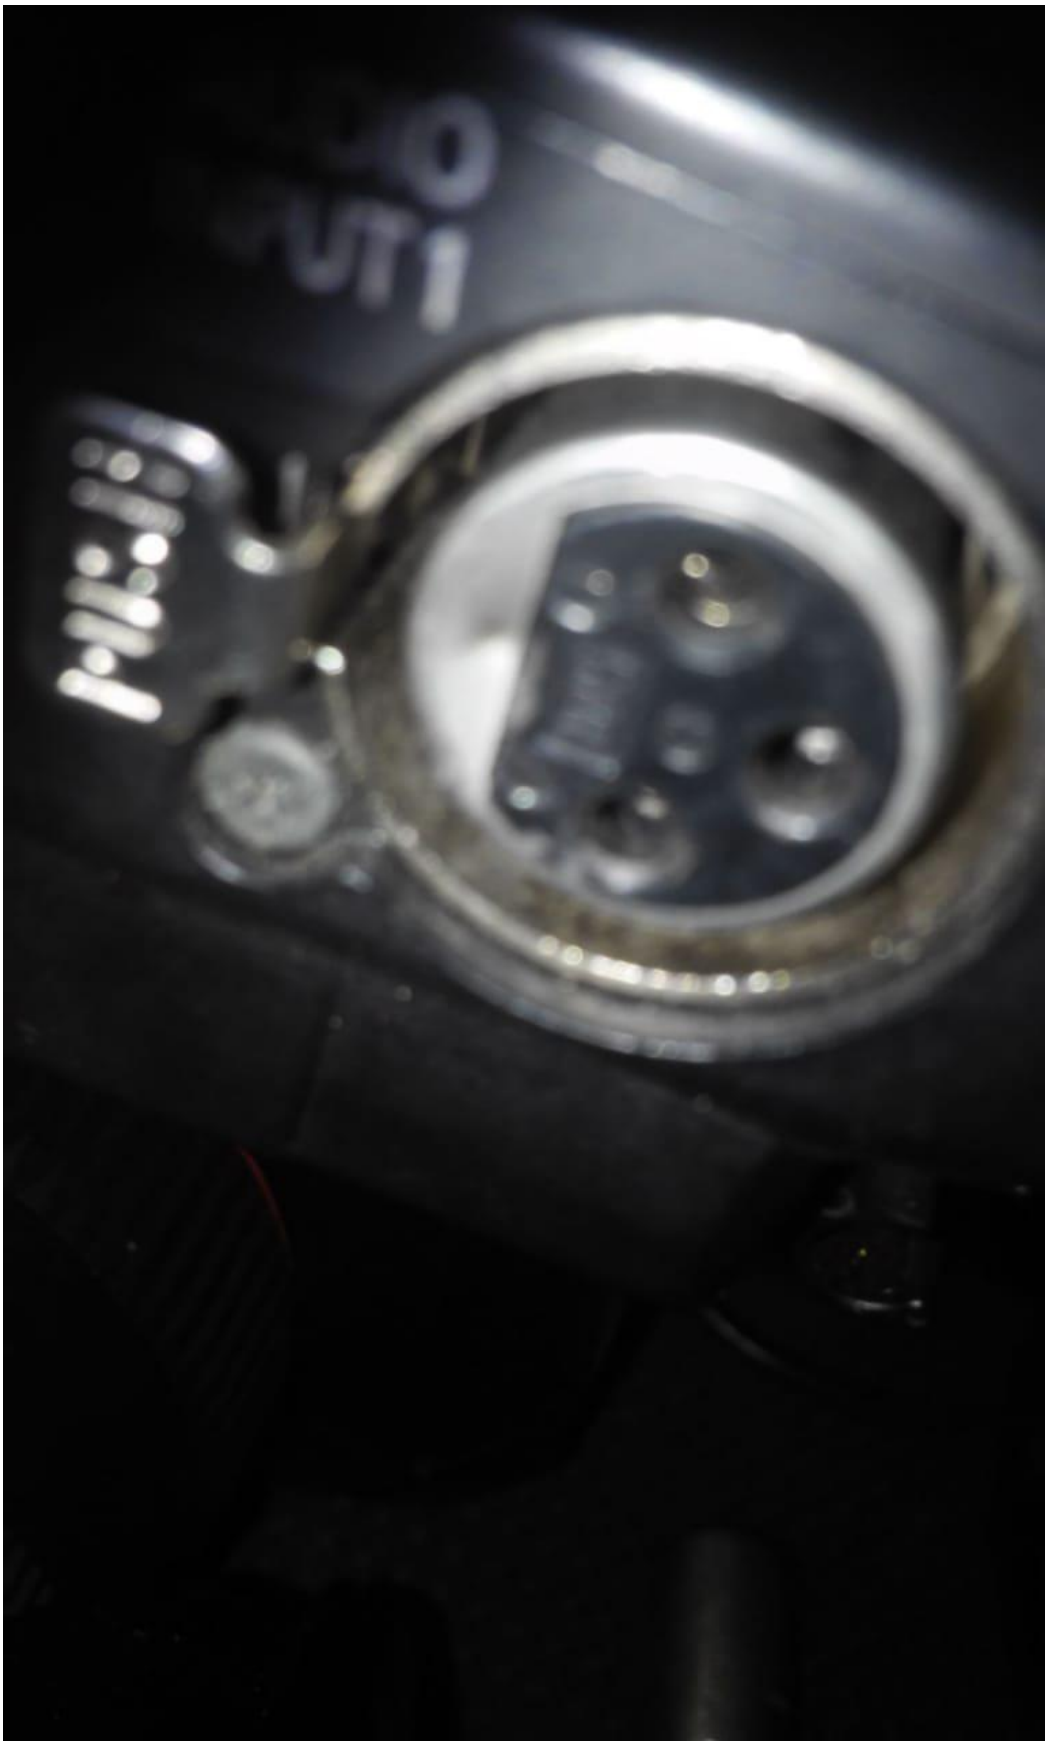
EVIDENCIA FOTOGRAFICA

EQUIPO	CONCEPTO TECNICO MANTENIMIENTO PREVENTIVO
Cámara de video Panasonic modelo AG-UX180 con placa número: 1003738, serial F7TGA0001 que incluye cargador modelo AG-BRD50, adaptador AC, dos baterías modelos AG-VBR59 y AG-VBR118.	Mantenimiento de circuitos electrónicos, puertos de entradas y salidas de audio y video, de lentes, censores de enfoque y estabilizador.
Cámara de video Panasonic modelo AG-UX180 con placa número: 1003739, serial D7TGA0047 que incluye cargador modelo AG-BRD50, adaptador AC, dos baterías modelos AG-VBR59 y AG-VBR118.	Mantenimiento de circuitos electrónicos, puertos de entradas y salidas de audio y video, de lentes, censores de enfoque y estabilizador.
Cámara de video Panasonic modelo AG-UX180 con placa número: 1003474, serial D7TGA0040 que incluye cargador modelo AG-BRD50, adaptador AC, dos baterías modelos AG-VBR59 y AG-VBR118 con placa número: 1003743 y memoria SD para pruebas.	Mantenimiento de circuitos electrónicos, puertos de entradas y salidas de audio y video, de lentes, censores de enfoque y estabilizador.
