ACTA DE RECIBO PARCIAL No.12
CONTRATO EDU-566 DE 2021

CONTRATO No:	EDU-566-2021
CONTRATANTE:	EMPRESA DE DESARROLLO URBANO DE BARRANQUILLA Y LA REGIÓN CARIBE S.A. – EDUBAR S.A.
CONTRATISTA:	CONSORCIO JCO MALLORQUIN
INTERVENTOR O SUPERVISOR:	CONSORCIO UF1 MALLORQUIN
OBJETO:	INTERVENTORÍA INTEGRAL (TÉCNICA, ADMINISTRATIVA, AMBIENTAL Y FINANCIERA) PARA LAS INTERVENCIONES NECESARIAS PARA LA EJECUCION DEL PROYECTO ECOPARQUE UF1 DISTRITO FAMILIAR EN EL MARCO DE LA RECUPERACION INTEGRAL DE LA CIENAGA DE MALLORQUIN EN LA CIUDAD DE BARRANQUILLA
VALOR TOTAL:	$ 3.974.629.750 - TRES MIL NOVECIENTOS SETENTA Y CUATRO MILLONES SEISCIENTOS VEINTINUEVE MIL SETECIENTOS CINCUENTA PESOS M/L
VALOR INICIAL:	$ 3.974.629.750 - TRES MIL NOVECIENTOS SETENTA Y CUATRO MILLONES SEISCIENTOS VEINTINUEVE MIL SETECIENTOS CINCUENTA PESOS M/L
VALOR ADICION:	*NA*
VALOR ACUMULADO:	$ 3.974.629.750 - TRES MIL NOVECIENTOS SETENTA Y CUATRO MILLONES SEISCIENTOS VEINTINUEVE MIL SETECIENTOS CINCUENTA PESOS M/L

Objeto: INTERVENCIONES NECESARIAS PARA LA EJECUCION DE LOS PROYECTOS ECOPARQUE UF1 DISTRITO FAMILIAR EN EL MARCO DE LA RECUPERACION INTEGRAL DE LA CIENAGA DE MALLORQUIN EN LA CIUDAD DE BARRANQUILLA

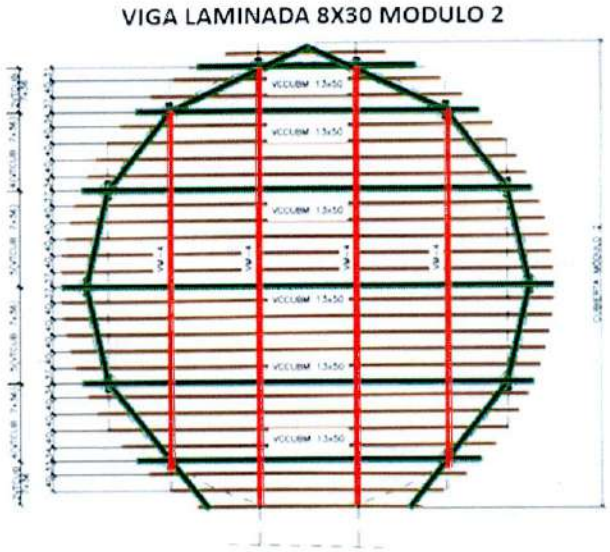
Ilustración 6 Vigas Instaladas – M2

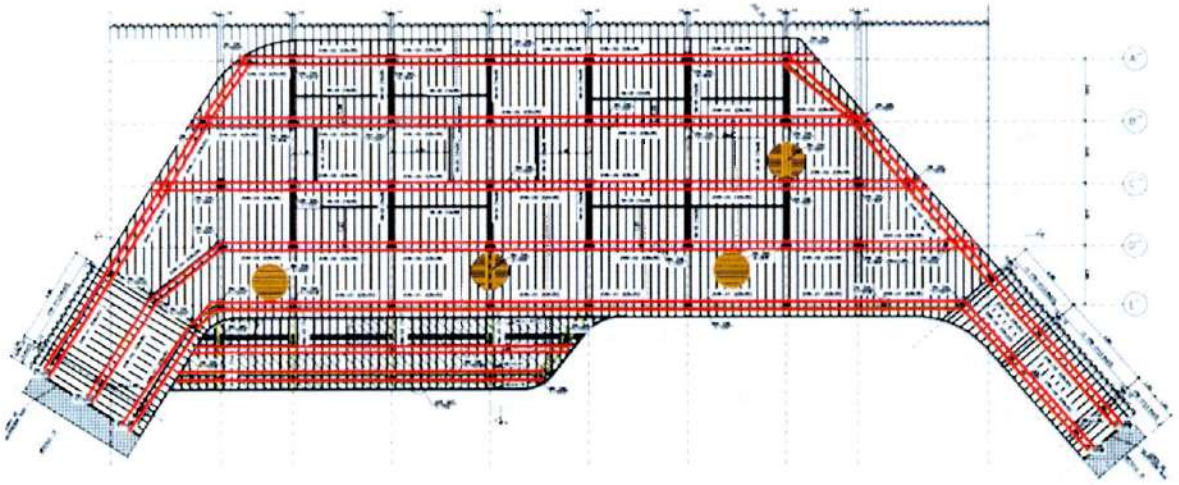
Ilustración 7 Vigas Instaladas – M11

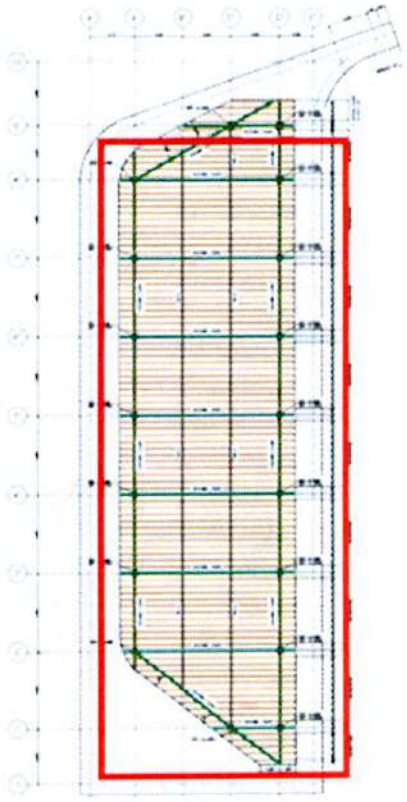
Ilustración 8 Vigas Instaladas – M14

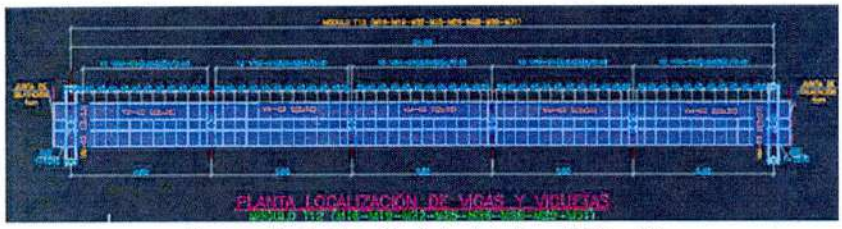
Ilustración 9 Piso Deck Instalado – M29 y 31

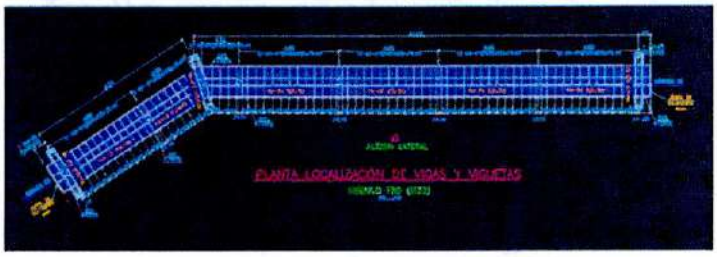
Ilustración 10 Piso Deck Instalado – M30

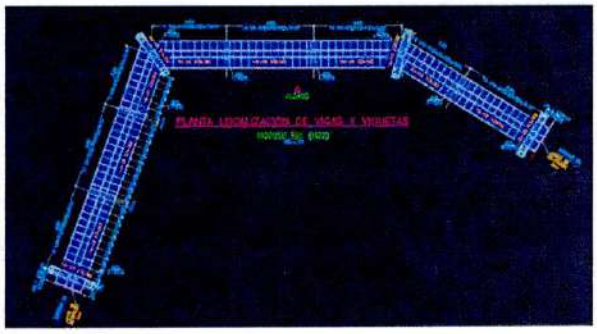
Ilustración 11 Piso Deck Instalado – M22

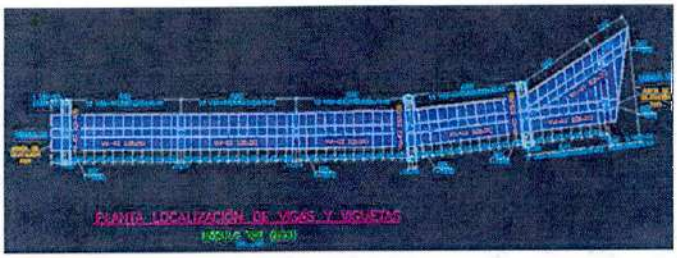
Ilustración 12 Piso Deck Instalado – M23

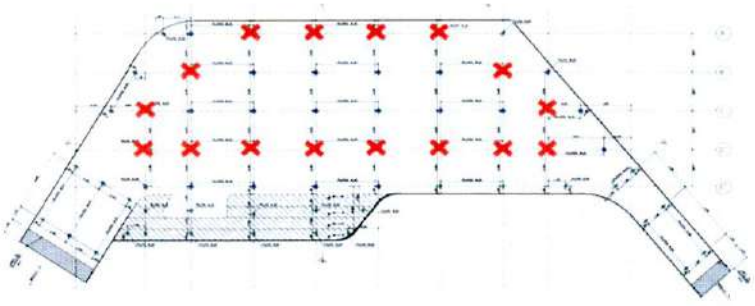
Ilustración 13 Columnas – M13

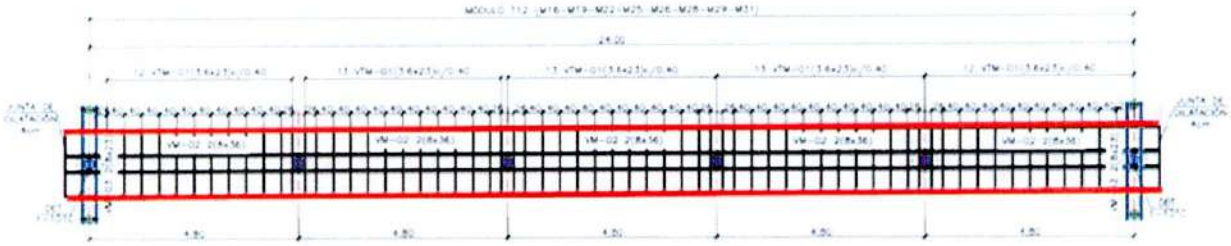
Ilustración 16 Barandas módulos 28, 29 y 31

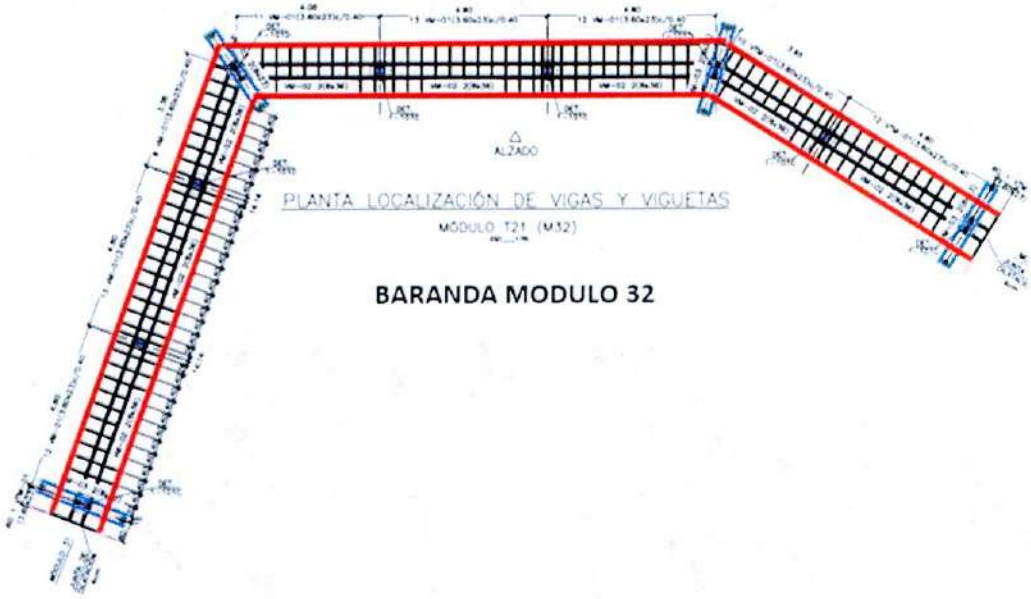
Ilustración 18 Barandas módulo 32

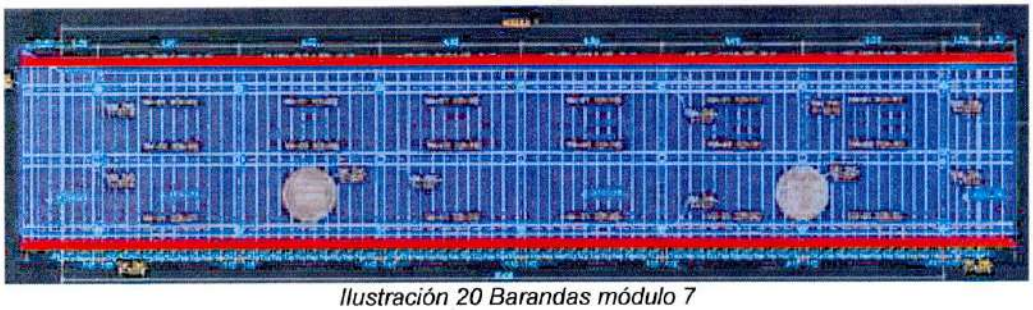
Ilustración 20 Barandas módulo 7

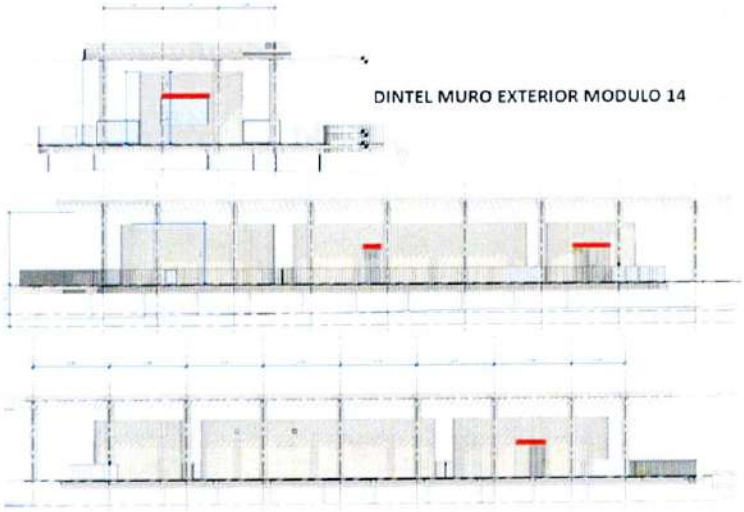
Ilustración 22 Dinteles muros exteriores

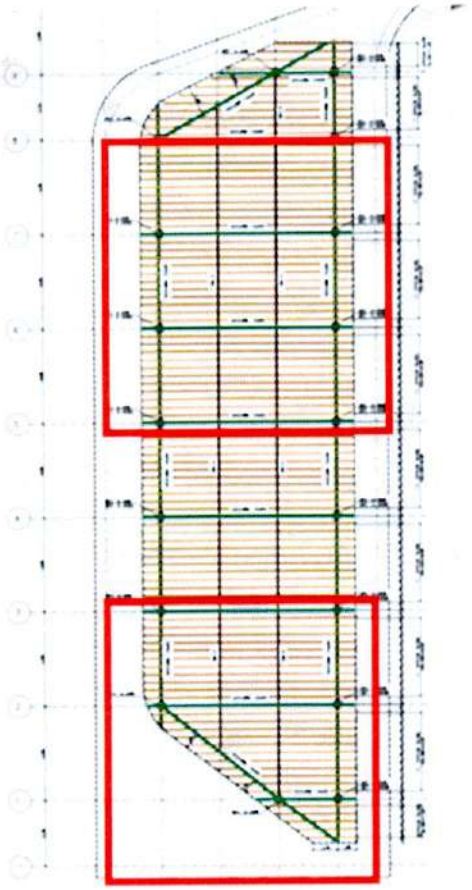
Ilustración 23 Sombrío M14

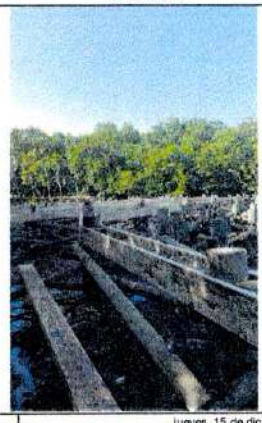
FOTO No. 16

FECHA DE LA FOTOGRAFÍA:	jueves, 15 de diciembre de 2022		
UBICACIÓN:	Cienaga de Mallorquin	**SECTOR:**	MODULO 12
COMENTARIOS:	INSTALACION DE VIGAS LAMINADAS

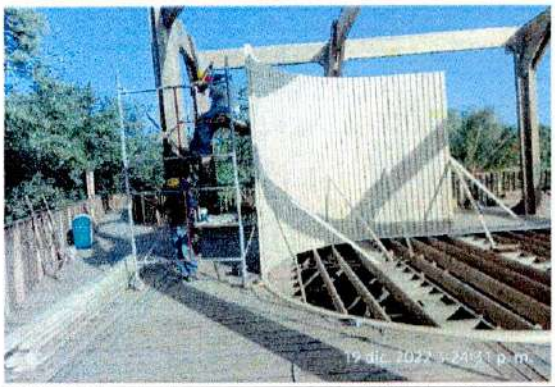
FOTO No. 19

FECHA DE LA FOTOGRAFÍA:	lunes, 19 de diciembre de 2022		
UBICACIÓN:	Cienaga de Mallorquin	**SECTOR:**	MODULO 14
COMENTARIOS:	INSTALACION DE MUROS M-01
