INFORME MENSUAL AMBIENTAL DE INTERVENTORÍA No 05

FONDO DE DESARROLLO LOCAL DE BOSA

Bogotá, 01 de febrero de 2023

CONTRATO No. 342 de 2022

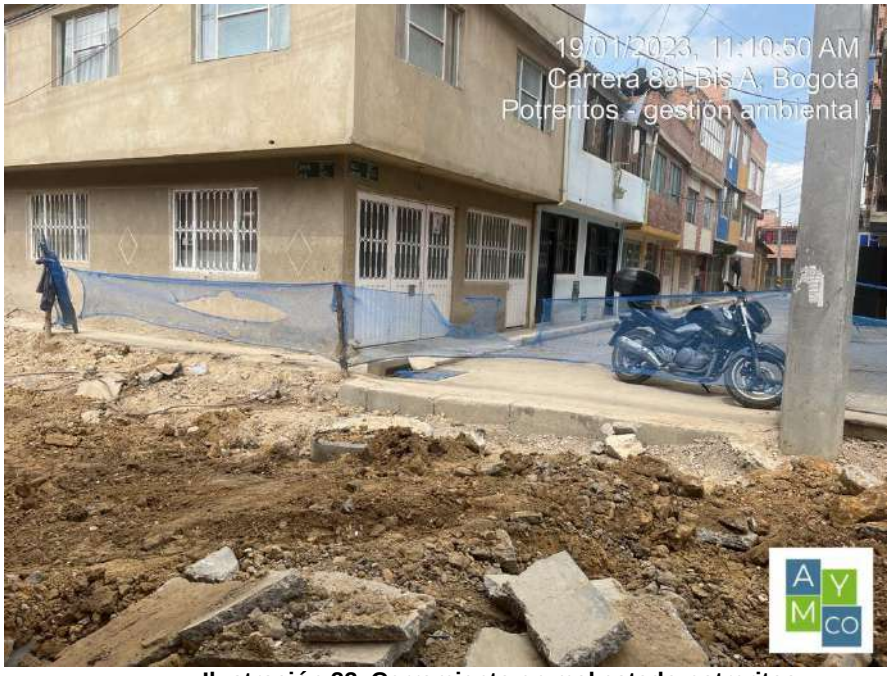
Ilustración 23. Cerramiento en mal estado potreritos.

Potreritos

- No se observa cerramiento con polisombra
- No se observan senderos peatonales demarcados
