INFORME MENSUAL No. 7

CONTRATO DE OBRA No.3915 DE 2022
CONSORCIO SACUDETE COL

"REALIZAR LOS ESTUDIOS, DISEÑOS Y LAS OBRAS DE CONSTRUCCIÓN DEL PROYECTO SACUDETE AL PARQUE TIPO 2, OPCIÓN 1 UBICADO EN EL PARQUE METROPOLITANO DEL CAFÉ, COMUNA EL JARDIN BARRIO EL JARDIN SEGUNDA ETAPA DEL MUNICIPIO DE PEREIRA DEL DEPARTAMENTO DE RISARALDA"

CONTRATO DE INTERVENTORIA No. 3916 DE 2022
SOLIUN SAS

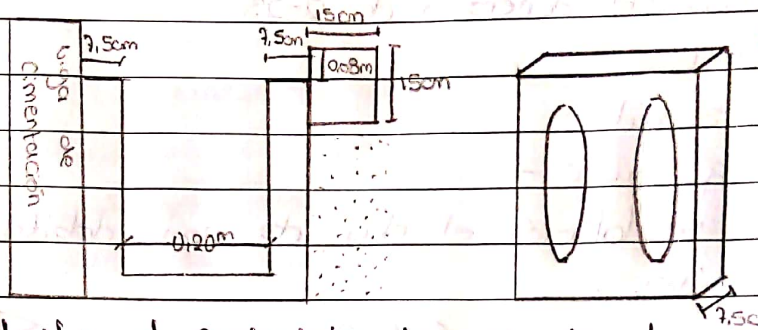
de las graderías.
Se funde el lateral derecho de la graderia sur; sin embargo la viga de cimentación quedó con una inclinación el cual se debe corregir.
