INFORME

PLAN DE ACCIÓN DE EJECUCIÓN DE OBRAS PARA LA GESTION DEL RIESGO POR INUNDACIONES Y EROSIONES MARGINALES – EN EL MARCO DE LA URGENCIA MANIFIESTA EN EL MUNICIPIO DE PALMIRA – AÑO 2023

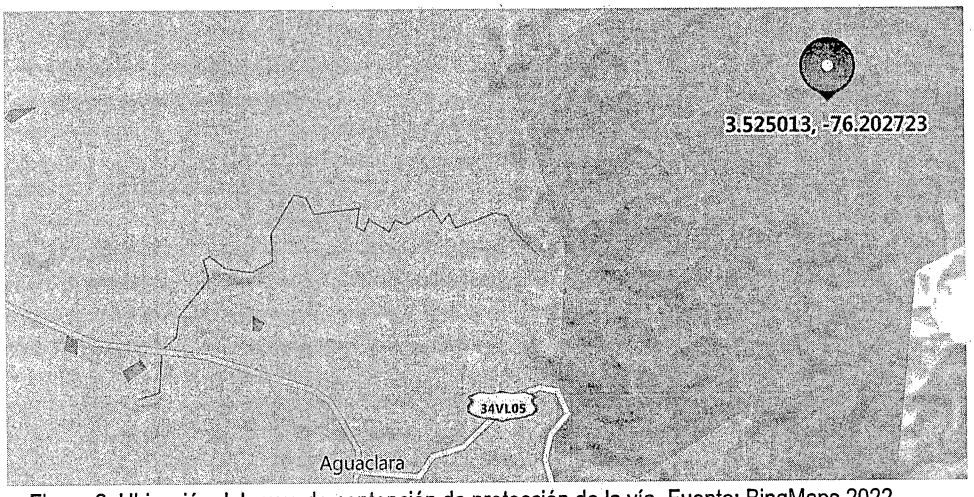
Figura 2. Ubicación del muro de contención de protección de la vía. Fuente: BingMaps 2022.

El corregimiento de La Zapata en el municipio de Palmira en las coordenadas 3.525013, -76.202723, confluyen las quebradas Galeras y Baquero, siendo parte de la zona alta del municipio. La problemática se presentó en Enero del 2023 y radica en la erosión presentada en la bancada lateral la cual se da por la entrega perpendicular de la Quebrada Baquero a la Quebrada Galeras, golpeando fuertemente en épocas de lluvia el talud inferior de

la vía generando perdida de materiales finos y posterior asentamiento de la sección vial, además se le suma el mal manejo de aguas de escorrentía. Sumado a lo anterior, 100 metros adelante se presenta la desestabilización de una batea que se encuentra debajo de un puente peatonal; lo anterior sumado a los empozamientos de agua de escorrentía presentado a lo largo del cauce.

La obra definitiva consta de un muro de contención de aproximadamente 65 metros de longitud por 4 metros de alto, que contengan el talud de la vía por deslizamiento y que además sirva para contener la erosión ocasionada por la quebrada Galeras en momentos de caudales máximos. El diseño estructural de este muro será definido por los estudios de suelos y levantamiento topográfico y será entregado por el contratista.

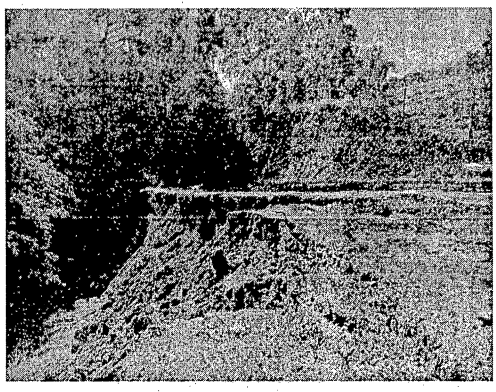
Fotografía 3. Via afectada por fenomeno de remoción en masa. La Zapata.

En este punto es necesario una intervención provisional, en la cual se debe habilitar una vía para el tránsito vehicular sobre el predio que limita con la vía, esta intervención se hace con el fin de poder realizar la obra definitiva que detenga la erosión sobre el talud.

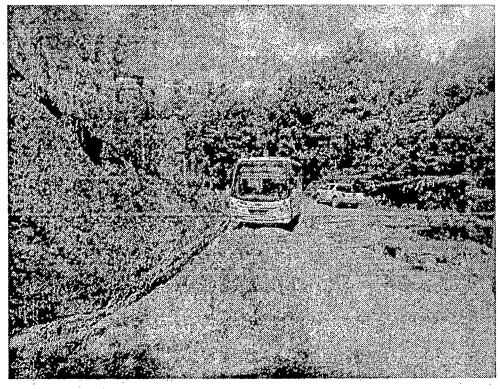
Fotografía 4. Via afectada por fenomeno de remoción en masa. La Zapata.

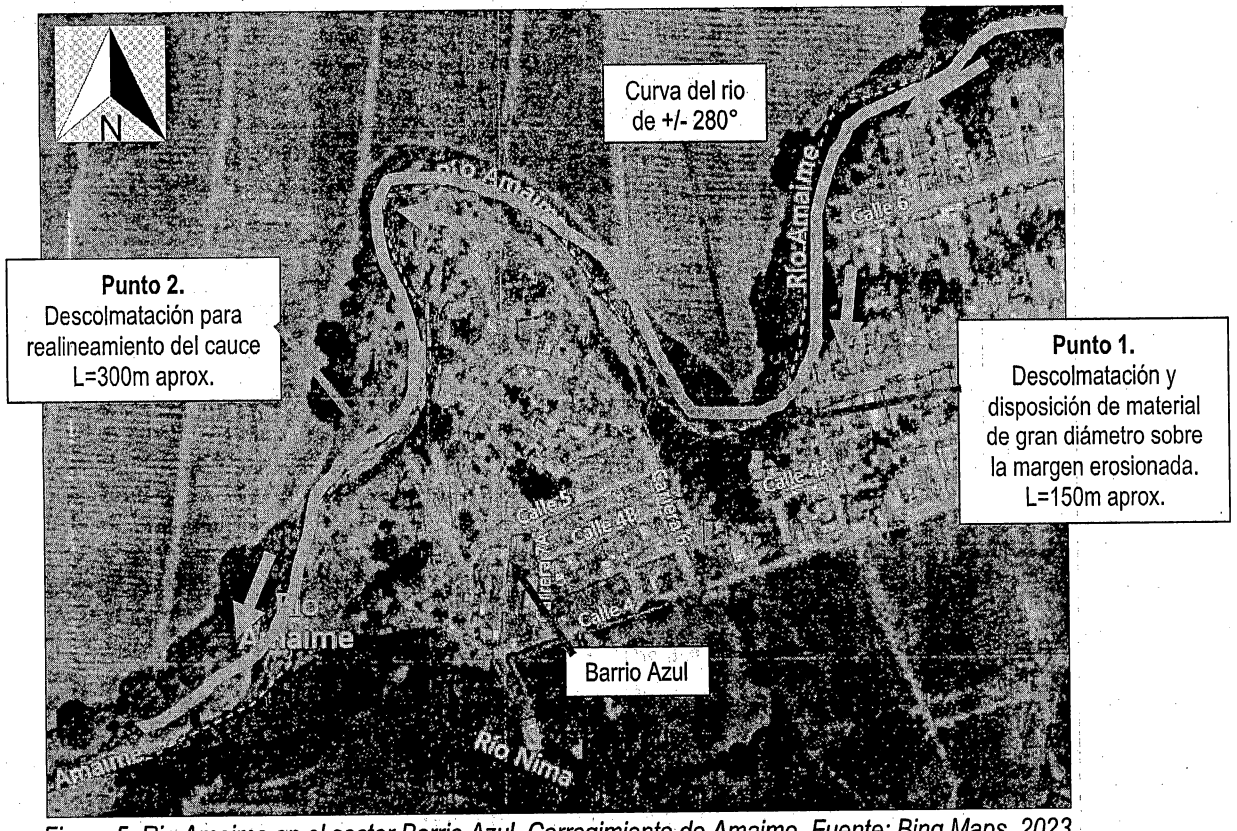
Figura 5. Rio Amaime en el sector Barrio Azul, Corregimiento de Amaime. Fuente: Bing Maps. 2023.

año, ya que deposita materiales de un lado del rio y erosiona del otro lado, migrando lateralmente varios metros hacia su margen derecha o izquierda según sea el caso, por esta razón de manera recurrente se ven afectadas algunas viviendas de barrio azul ubicadas a la orilla del rio, en zonas donde no debería existir ocupación. Ver Figura 5. Imagen satelital de rio y sus meandros.

En uno de los puntos críticos del sector, existe una curva del rio de alrededor de 280° grados, esto genera una condición hidráulica con poder erosivo considerable hacia la margen izquierda, que es lo que se evidencia en campo, además, dentro del proceso natural de un rio, se puede decir que esta curva seguirá avanzando en su proceso de erosión hasta que, con el pasar de los años, el rio corte dicho meandro para abandonarlo y generar un nuevo ecosistema conocido como **"madrevieja".**

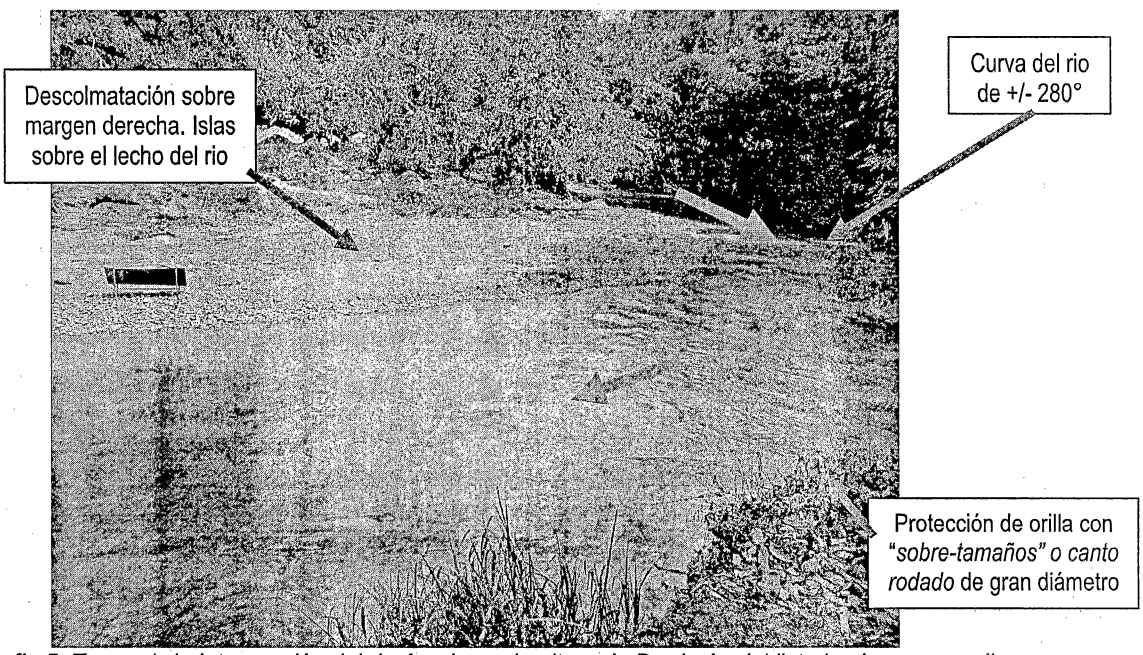
En este punto el rio presenta una curva que forma parte de un meandro, con un cambio de dirección de alrededor de 280° grados, ejerciendo un poder erosivo importante sobre la curvatura externa, y por ende, su capacidad de daño sobre dicha margen será alta, aumentando a su vez la posibilidad de desbordamiento en el punto. Lo anterior, se puede constatar en campo y con el conocimiento histórico de la comunidad, que expresan que la curva siempre ha sufrido de erosión e incluso en eventos de crecientes súbitas se ha desbordado.

Fotografía 5. Tramo 1 de intervención del rio Amaime a la altura de Barrio Azul. Vista hacia aguas arriba.

A partir de visitas de campo al sector y considerando el valioso conocimiento histórico de la comunidad, además del conocimiento de hidráulica fluvial, en el sector se considera necesario realizar labores de descolmatación para realineamiento de las líneas del flujo del rio, mediante la descolmatación sobre la margen derecha para favorecer mayor caudal por esa berma, y por ende, mayores velocidades, en contraste realizar labores para proteger la margen izquierda mediante la disposición de *cantos rodados* y *sobre-tamaños* de gran diámetro, reduciendo así las velocidades del flujo sobre dicha margen y en consecuencia reducir la erosión. En las Fotografías 5, 6 y 7 se muestra el Punto 1 de intervención y las labores a realizar.

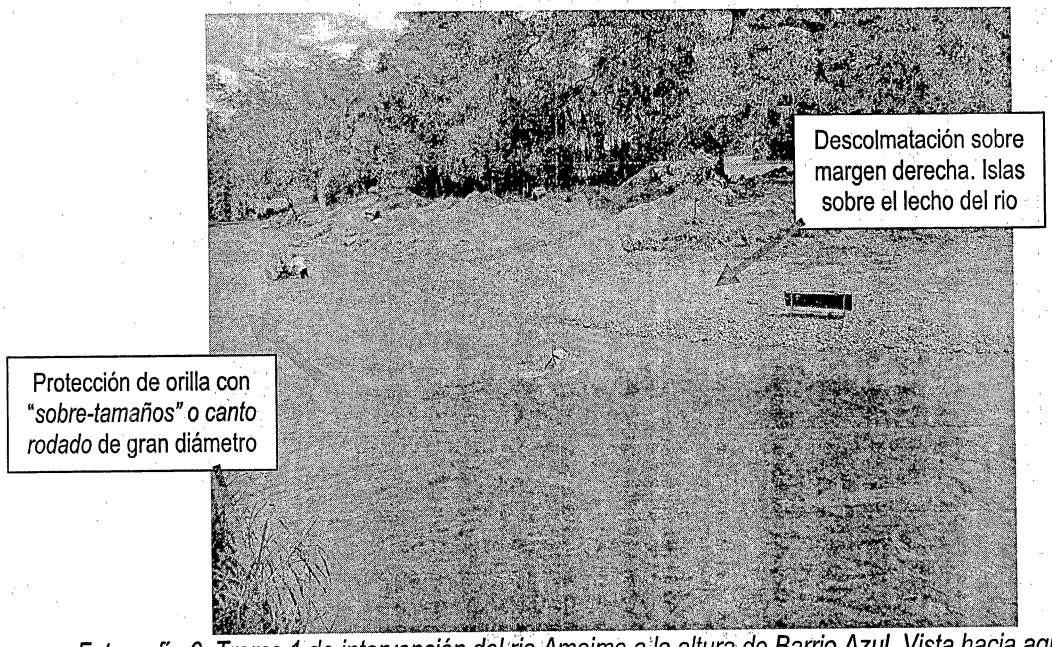
Fotografía 6. Tramo 1 de intervención del rio Amaime a la altura de Barrio Azul. Vista hacia aguas abajo.

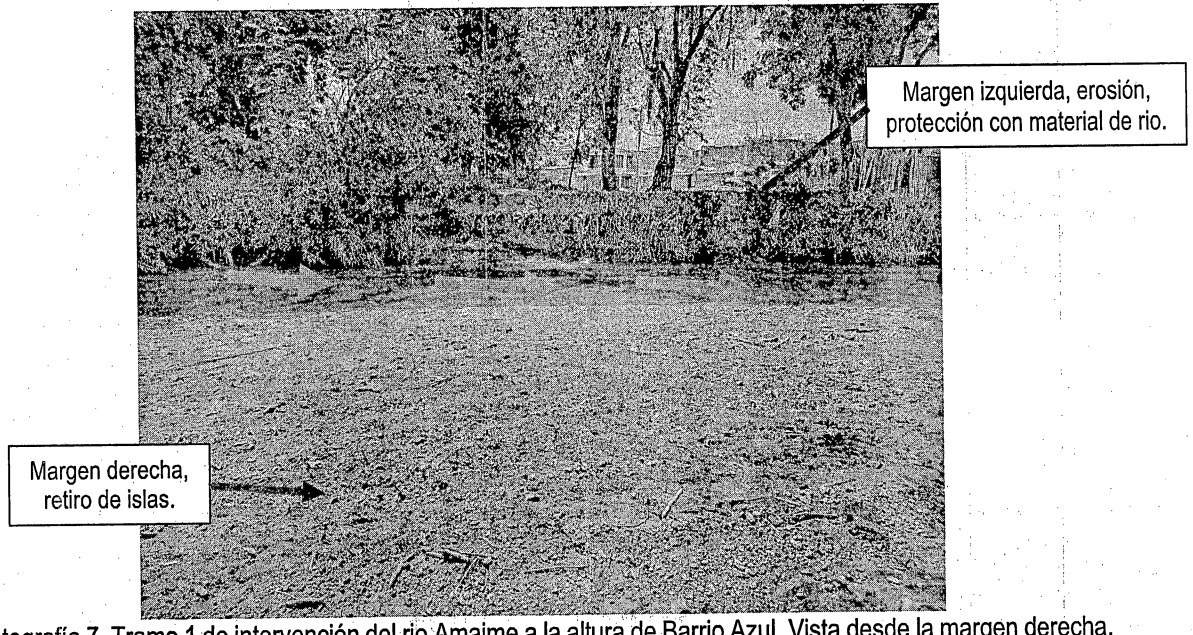
Fotografía 7. Tramo 1 de intervención del rio Amaime a la altura de Barrio Azul. Vista desde la margen derecha.

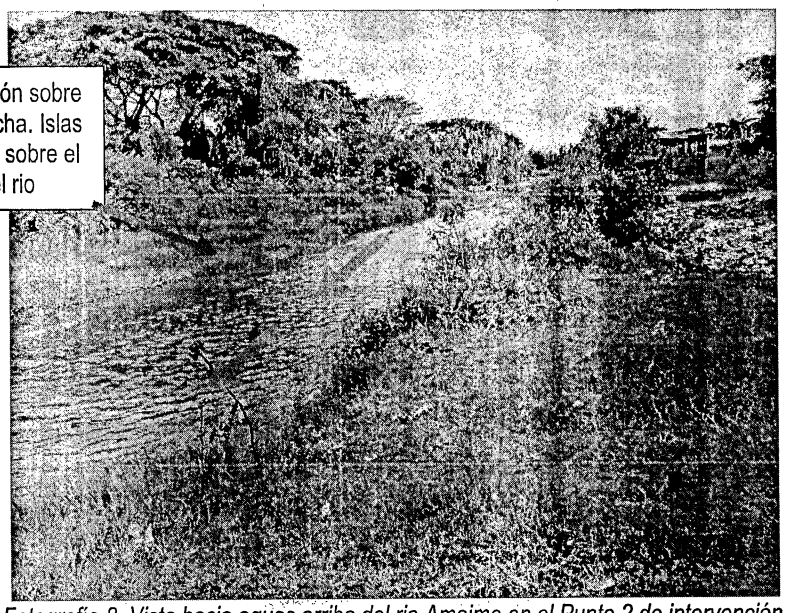
En las visitas realizadas se logró constatar los efectos erosivos causados por el rio durante la segunda temporada invernal del 2022 e inicios del 2023, generado una pérdida del suelo sobre la margen izquierda de alrededor de 6 metros de berma, lo que originó que algunas viviendas se vieran afectadas y otras se encuentren en un grado mayor de vulnerabilidad por su cercanía al nuevo borde del rio.

Fotografía 8. Vista hacia aguas arriba del rio Amaime en el Punto 2 de intervención.

El tramo que se recomienda intervenir en el Punto 2 es de una longitud aproximada de 300 metros lineales del rio, hasta antes de la unión con el rio Nima. Las actividades deberán ser guiadas por un profesional con conocimientos en hidráulica fluvial, que controle aspectos claves para la correcta descolmatación del rio, tal como la profundidad de descolmatación, el reacondicionamiento del material, los tamaños de roca o canto rodado a reutilizar, que la descolmatación se realice en forma meandrica y no de manera recta, ya que no se favorece la disipación de la energía y su potencial de daño aumentaría aguas abajo.

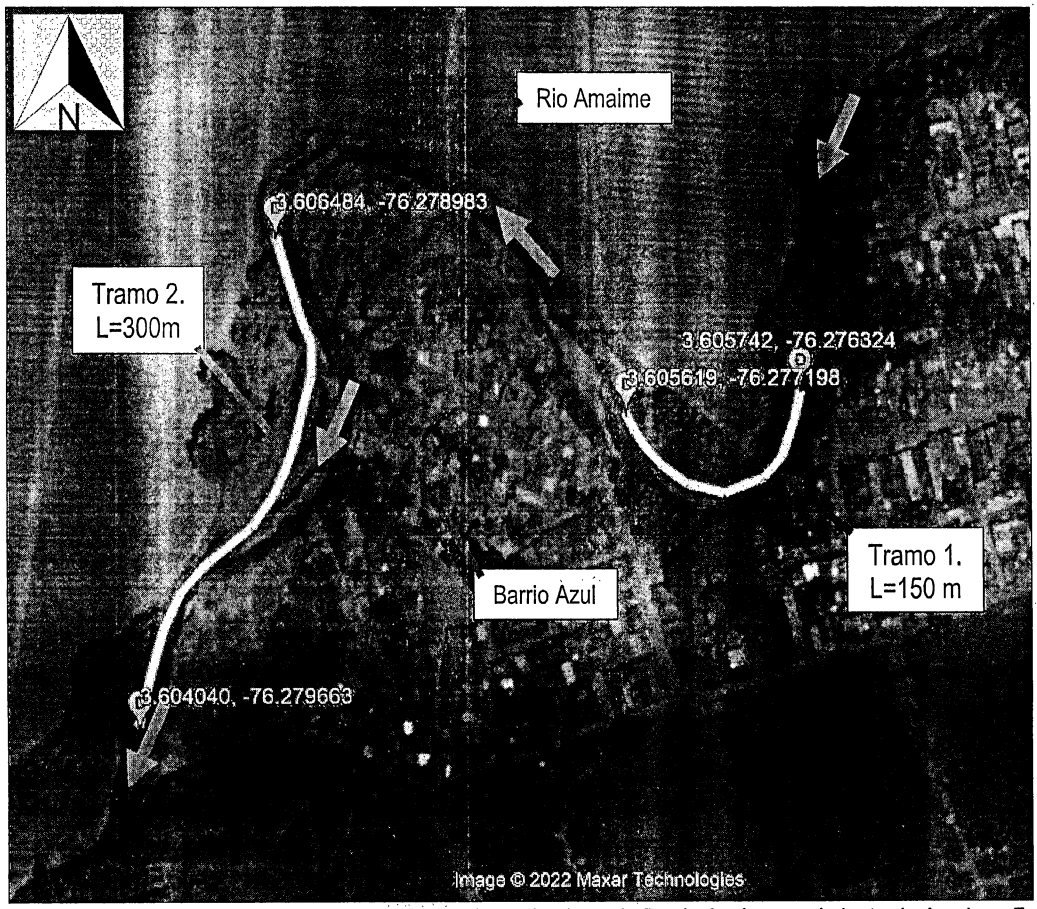
Figura 6. Tramo 1 y 2 de intervención sobre el rio Amaime a la altura de Barrio Azul, corregimiento de Amaime. Fuente: Google Earth, 2023.

En la Figura 6 se muestran los dos tramos que requieren la intervención. El tramo 1 está comprendido entre las coordenadas 3.605742, -76.276324 y 3.605619, -76.277198 con una longitud aproximada de 150 metros lineales del río. El tramo 2 comprendido entre las coordenadas 3.606484, -76.278983 y 3.604040, -76.279663 en grados decimales con una longitud aproximada de 300 metros lineales del río.

El segundo punto de intervención en el rio Amaime, sector Barrio Azul, está ubicado aproximadamente 400 metros aguas abajo del punto 1, medidos por el rio. En este punto se debe realizar un realineamiento del cauce, mediante el retiro de una isla o depósito de material de arrastre consolidado ubicada sobre la margen derecha tal como se muestra en la Figura 3, parte de dicho material se deberá disponer sobre la margen derecha, para reducir las velocidades sobre dicha margen y favorecer la sedimentación y la disminución de la erosión.

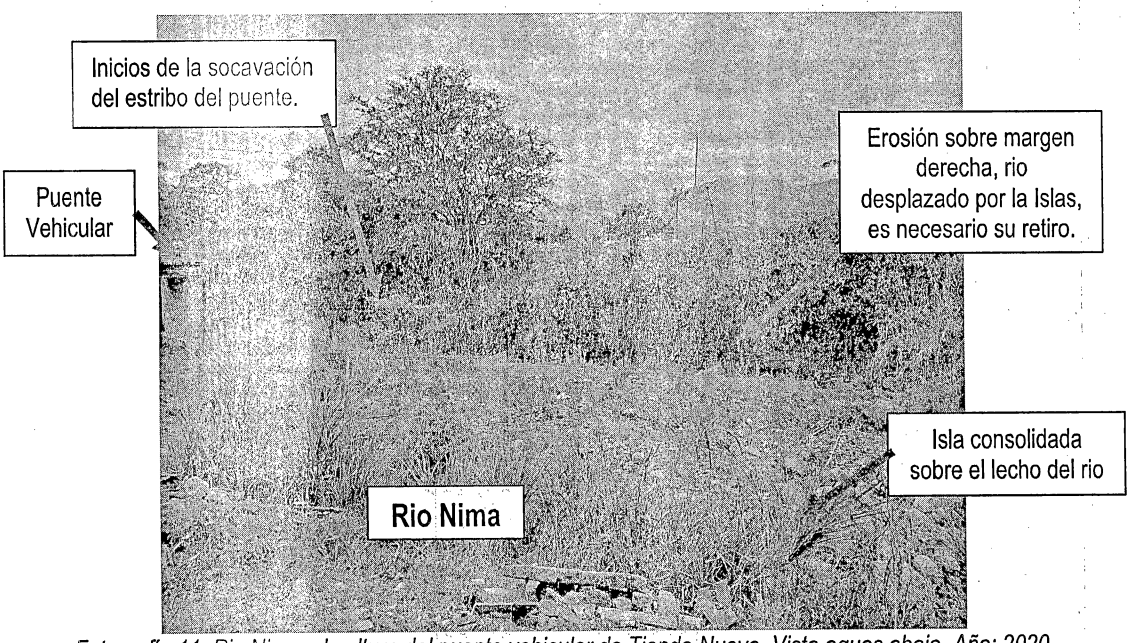
En la Fotografía 11 se observa el estado avanzado de colmatación del rio Nima a la altura del puente vehicular de Tienda Nueva, registro tomado en el año 2020, se observa importante vegetación, la cual indica que las islas tienen un tiempo considerable de formación permitiendo el crecimiento de vegetación, sufriendo un proceso de compactación y causando que el rio se re-direccione hacia la margen derecha del rio, donde posteriormente en los registros del 2022 ya se puede constatar la socavación sobre el estribo del puente.

Fotografía 11. Rio Nima a la altura del puente vehicular de Tienda Nueva. Vista aguas abajo. Año: 2020.

Para la reducción del riesgo de colapso del puente vehicular por socavación lateral se requiere adelantar trabajos de descolmatación y realineamiento del cauce, para permitir que el flujo permanente del rio transite por la margen opuesta, es decir, por la margen izquierda, en consecuencia, las labores con maquinaria pesada deberán ir encaminadas a la descolmatación del rio en el sector, mediante la extracción y retiro de material de arrastre para aumentar la capacidad hidráulica.

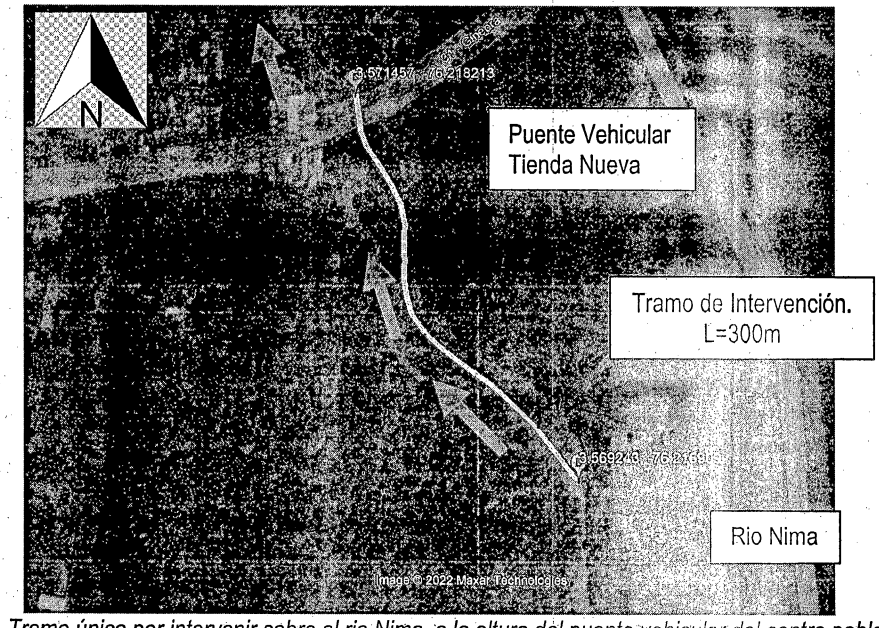
Figura 7. Tramo único por intervenir sobre el rio Nima, a la altura del puente vehicular del centro poblado del corregimiento de Tienda Nueva. Fuente: Google Earth, 2023.

El tramo para intervenir está comprendido entre las coordenadas 3.569243, -76.216909 y 3.571457, -76.218213 en grados decimales, con una longitud aproximada de intervención de 300m. En la Figura 7 se muestra el tramo en cuestión.

Adicionalmente, una parte del material a remover deberá disponerse sobre la margen derecha para la protección de la orilla y evitar que continúe la socavación, el material a disponer sobre la orilla deberá ser principalmente cantos rodados o "sobre-tamaños" de gran diámetro, con los cuales se logra la disipación de energía en las crecientes y que el material no sea arrastrado por la fuerza del rio cuando se presenten flujos torrenciales.
