Certificado de Servicio Nº 25295

Control de plagas
Fecha de ejecución: 16 / 11 / 2022

Razón social: INSTITUTO PARA LA ECONÓMIA SOCIAL
Sede: Punto comercial - Flores de la 68
Dirección: Av caracas calle 68
Municipio:
Departamento: Bogotá D.C
Tel.: ,

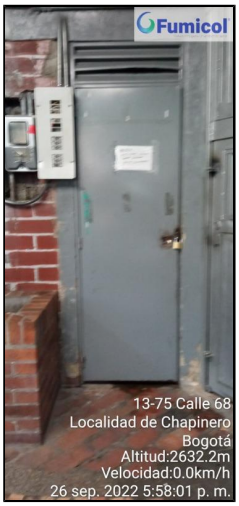
Cárcamos de alcantarillado sin barreras físicas que permiten el ingreso de plagas desde el alcantarillado (roedores, cucarachas).

Nivel de Prioridad: ALTA **Fecha de Cierre Propuesta:** 29/08/2022

Medida correctora: Se recomienda la instalación de barreras físicas (angeo o malla).
