Diagnóstico del contrato 260-2022

Diagnóstico de Situación

INSTITUTO PARA LA ECONÓMIA SOCIAL

Dirección de servicio
Punto comercial - Furatena
Calle 14 n° 8-63

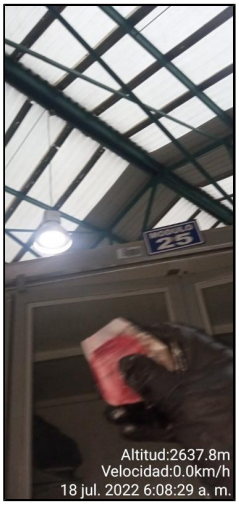
Estructuras altas del techo con espacios abiertos de ingreso de roedores **Pendiente**

Medidas correctoras: Se recomienda la instaalción de barreras físicas y sellamientos
