Certificado de Servicio Nº 27248

Control de plagas
Fecha de ejecución: 19 / 01 / 2023

Razón social: INSTITUTO PARA LA ECONÓMIA SOCIAL
Sede: Plaza de mercado - Doce de octubre
Dirección: Calle 72 No. 51-62
Municipio:
Departamento: Bogotá D.C
Tel.: ,

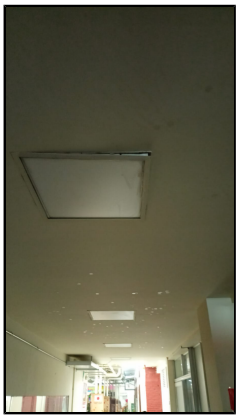
Espacios abiertos en techo (lámparas) sin sellar espacio ideal para el ingreso de roedores al techo **Pendiente**

Medida correctora: Se recomienda el sellamiento de lámparas en partes altas del techo

Nivel de Prioridad: ALTA **Fecha de Cierre Propuesta:** 23/12/2022
