Certificado de Servicio Nº 27295

Control de plagas
Fecha de ejecución: 06 / 01 / 2023

Razón social: INSTITUTO PARA LA ECONÓMIA SOCIAL
Sede: Plaza de mercado - Kennedy
Dirección: Calle 42 78M-50 Sur
Municipio:
Departamento: Bogotá D.C
Tel.: ,

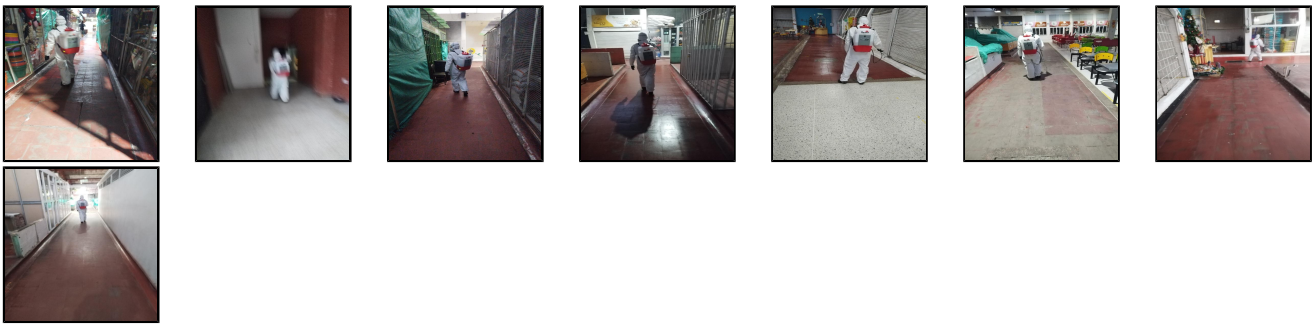
INCIDENCIAS:

Se realizó el servicio de desratización por el método de aplicación de cebo rodenticida en cajas cebaderas, partes altas y puntos estratégicos con productos especializado para estas labores para el control de roedores.

Se realiza proceso de control de roedores mediante la técnica de revisión, mantenimiento y limpieza de la estación cebaderas adicional se realiza cambio de Cebo rodenticidas por consumo o deterioro Adicional se realizo captura de 3 roedores en las jaulas instaladas, se dejan desinfectadas y en completo funcionamiento

Se realiza proceso de control de insectos rastreros y voladores mediante la técnica de aspersión manual utilizando insecticida piretroide con el fin de mitigar y controlar la población.

Se realiza proceso de control de aves mediante la técnica de aplicación de repelente líquido en la parte superior de los locales y se retira nido el cual estaba ubicado en un parlante junto a una columna de la plaza.
