ALCALDÍA MAYOR DE BOGOTÁ D.C. SECRETARÍA DE INTEGRACIÓN SOCIAL	PROCESO PROCESO GESTION DE BIENES Y SERVICIOS FORMATO CONCEPTO DE GESTIÓN PREDIAL PARA PREDIOS EN ARRIENDO / COFINANCIADOS / OTROS OPERADORES	Código: FOR-BS-033 Versión: 0 Fecha: Memo Int. 44406 - 25/08/2017 Página: 1 de 7

1. FECHA ELABORACIÓN:	27	7	2022	2. NOMBRE PREDIO O PROYECTO:	CASA DE LA JUVENTUD - SUBA DIEGO FELIPE BECERRA

1. OBJETIVO: Realizar Informe de la infraestructura que posee un inmueble para que opere cualquier Servicio que ofrece la Secretaría Distrital de Integración Social, mediante visita a la edificación para confirmar si los espacios disponibles son adecuados y funcionales arquitectónicamente.

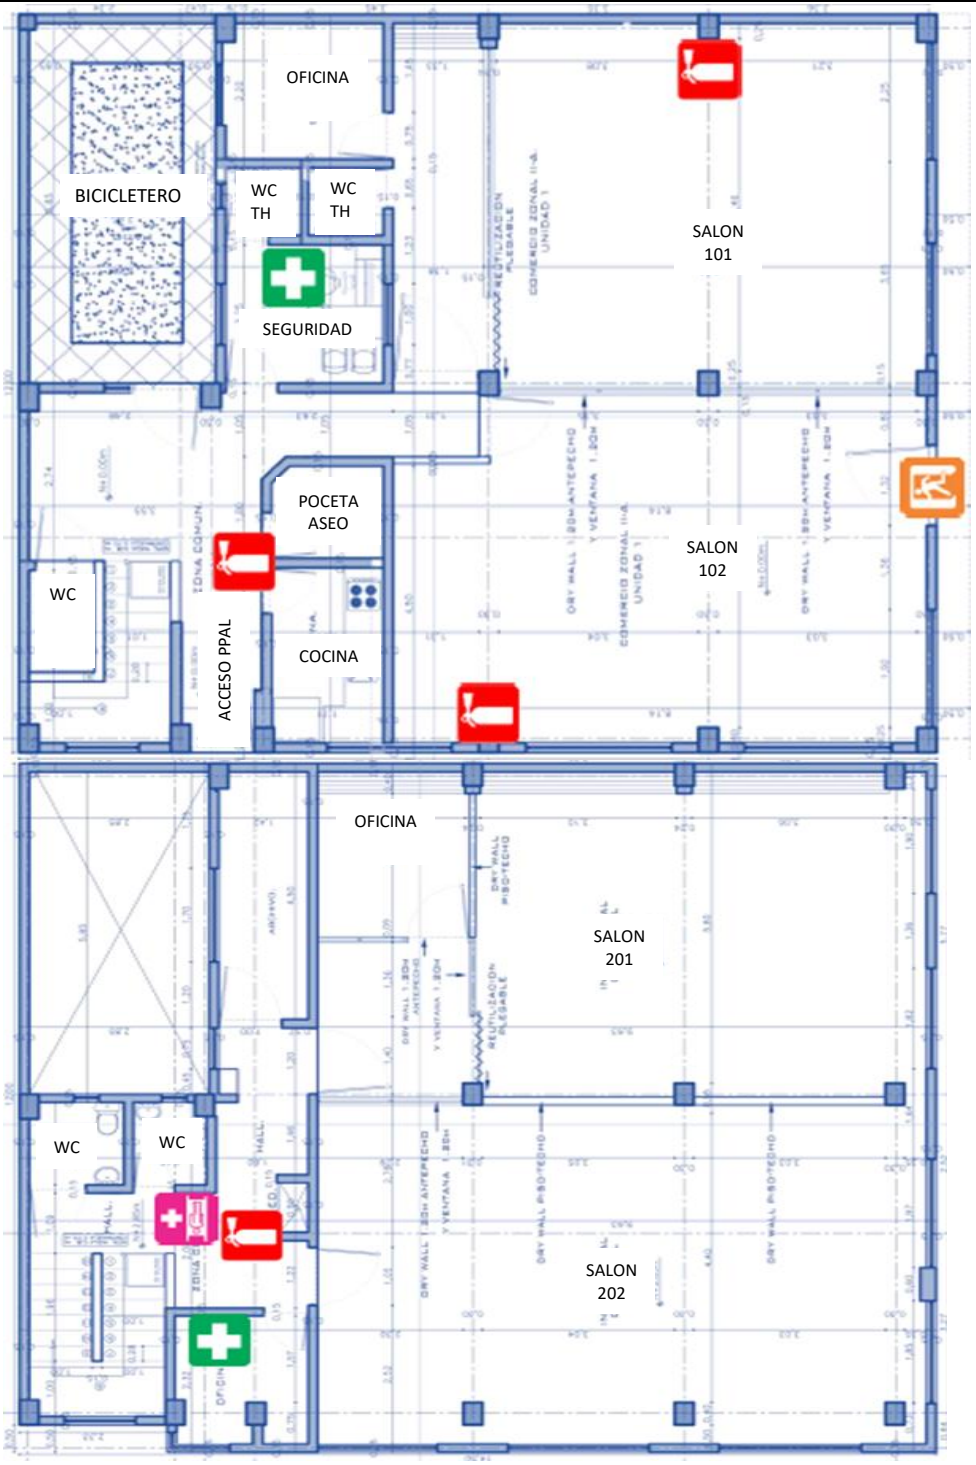
Descripción: BAÑO
