ASUNTO: **ENTREGA DE INFORME MENSUAL No.001 CONTRATO DE INTERVENTORÍA No. CO1.PCCNTR.4146207 DE 2022**

CONTRATO DE INTERVENTORÍA
No. CO1.PCCNTR.4146207 DE 2022

INFORME MENSUAL TECNICO DE INTERVENTORÍA No. 001

PERIODO DE EJECUCIÓN:
22 DE DICIEMBRE 2022 A 21 DE ENERO DE 2023

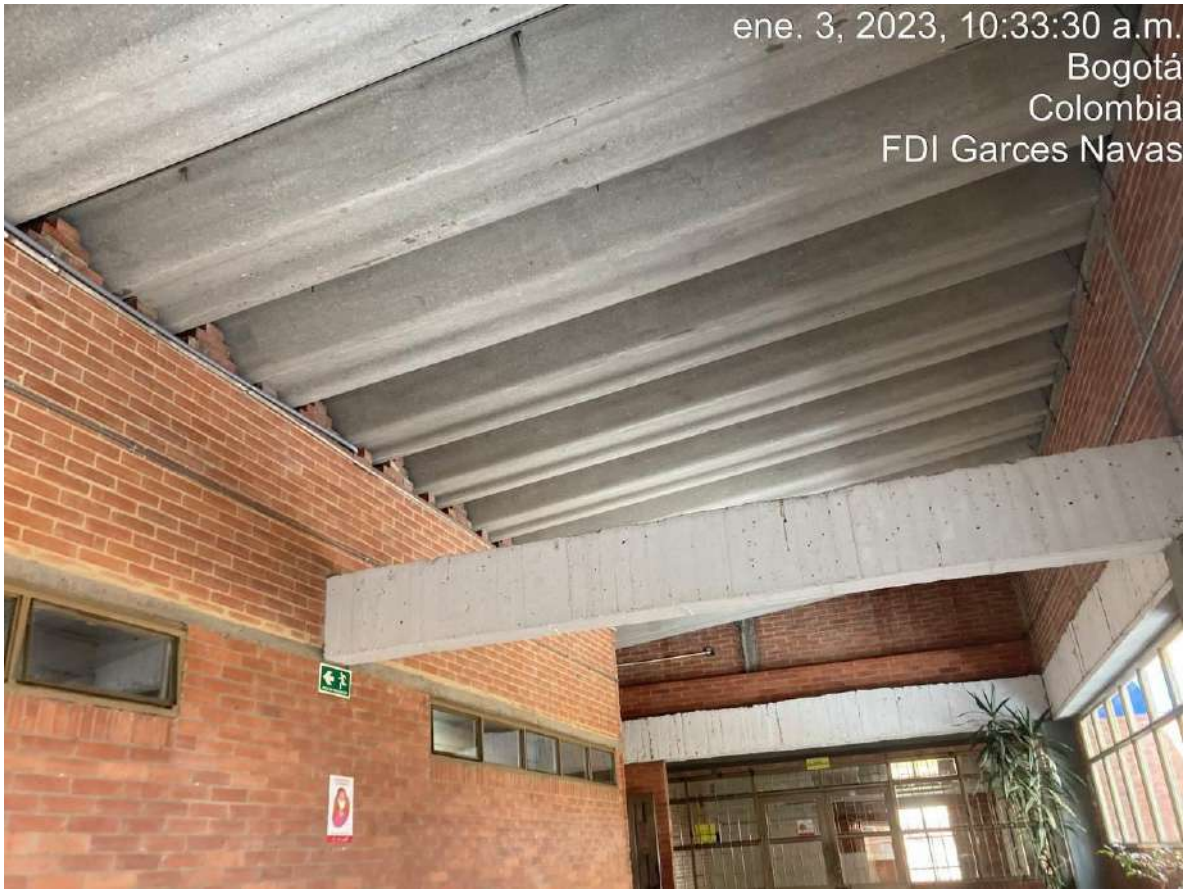
FOTOGRAFÍA (3)

Teja bloque B IED Garcés Navas

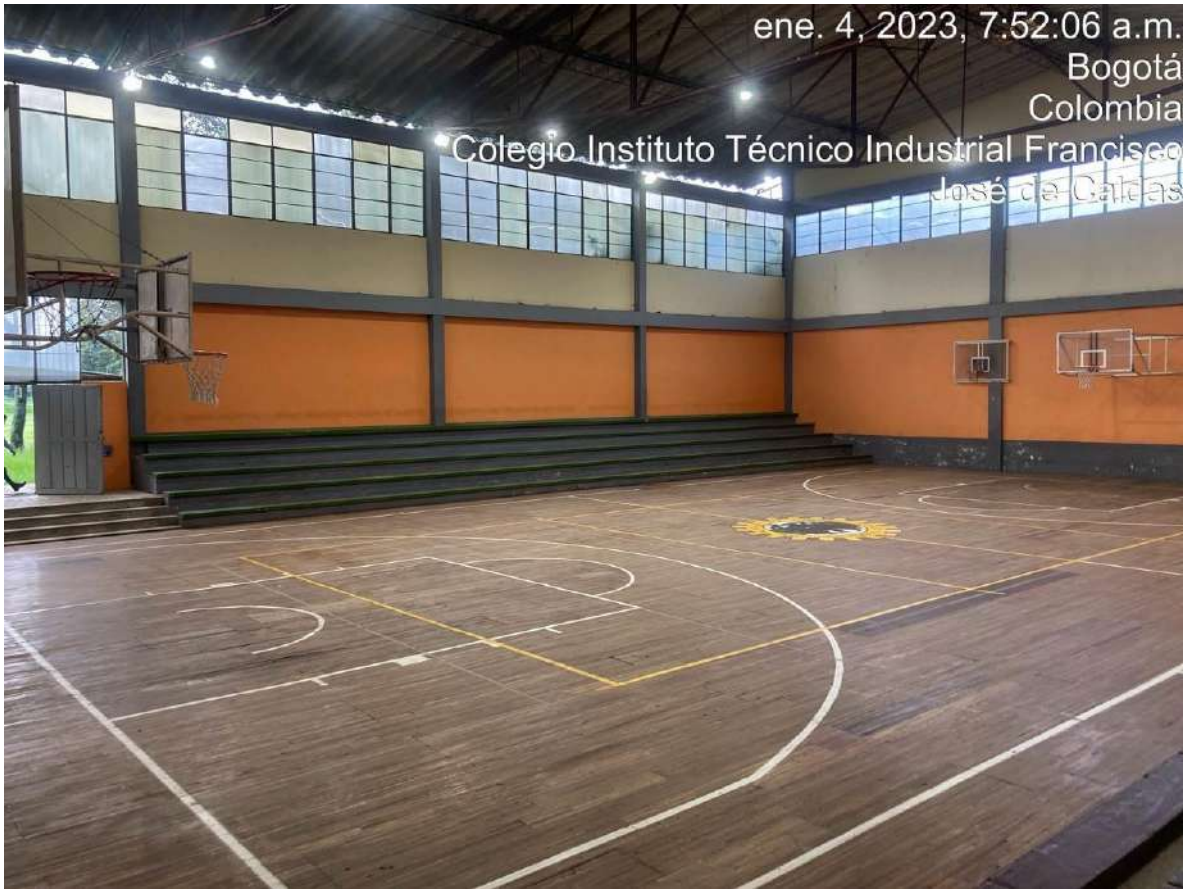
FOTOGRAFÍA (8)

Cancha coliseo deportivo

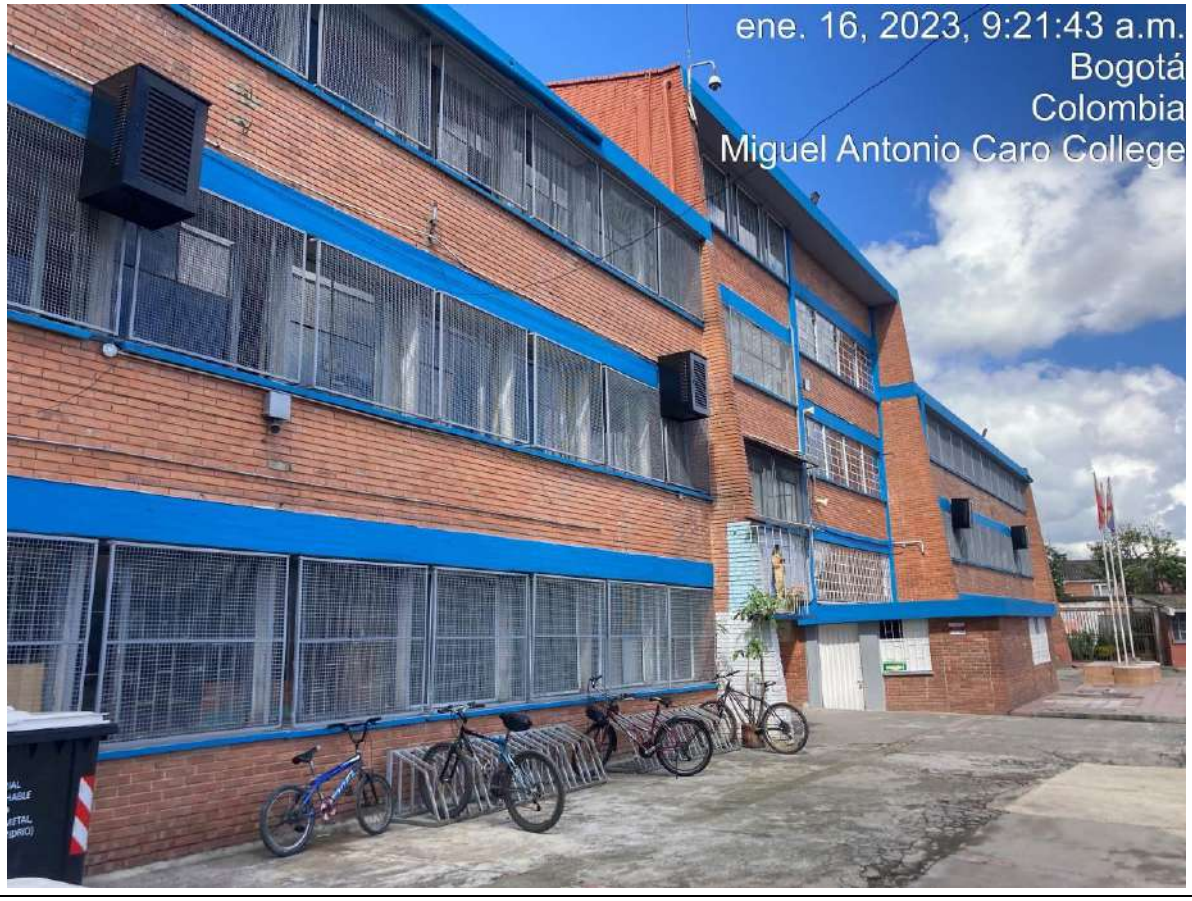
FOTOGRAFÍA (17)

Actas de vecindad IED Miguel Antonio Caro

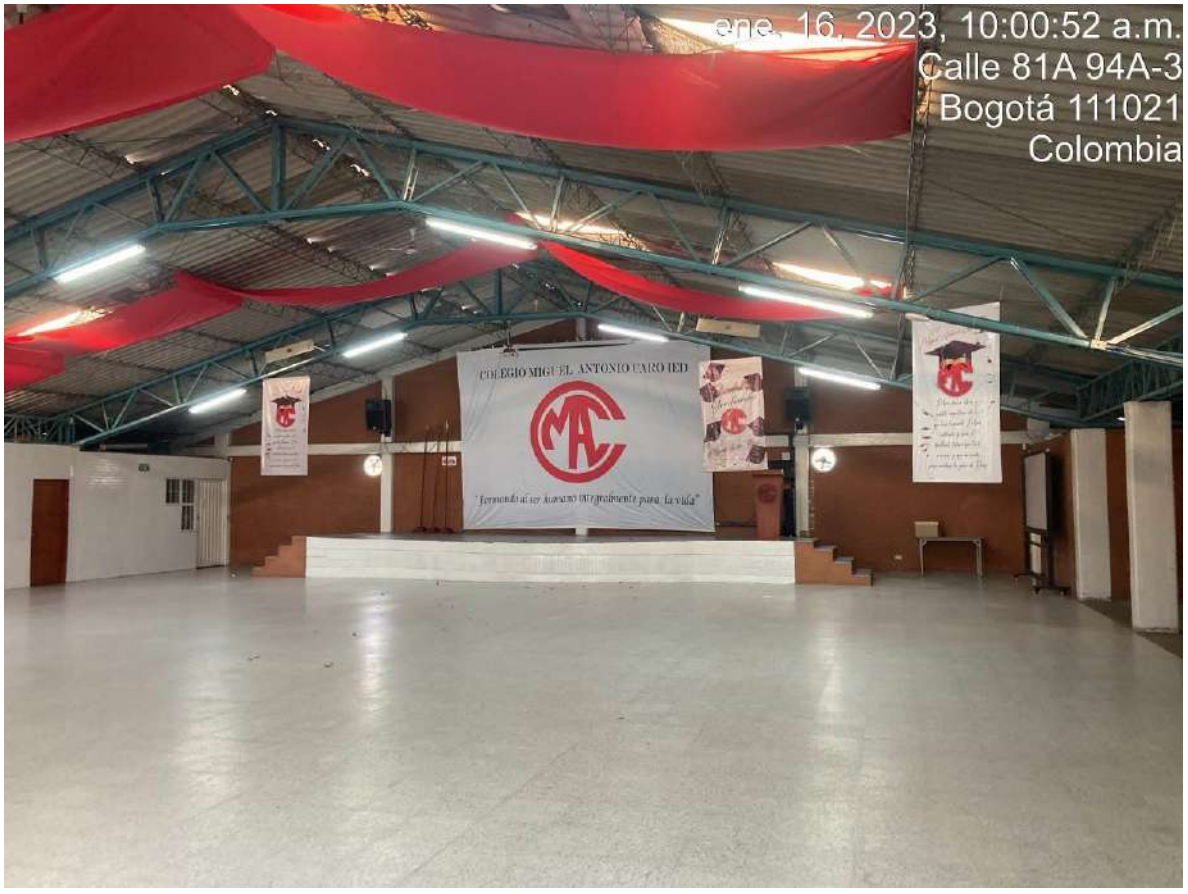
FOTOGRAFÍA (19)

Aula múltiple IED Miguel Antonio Caro

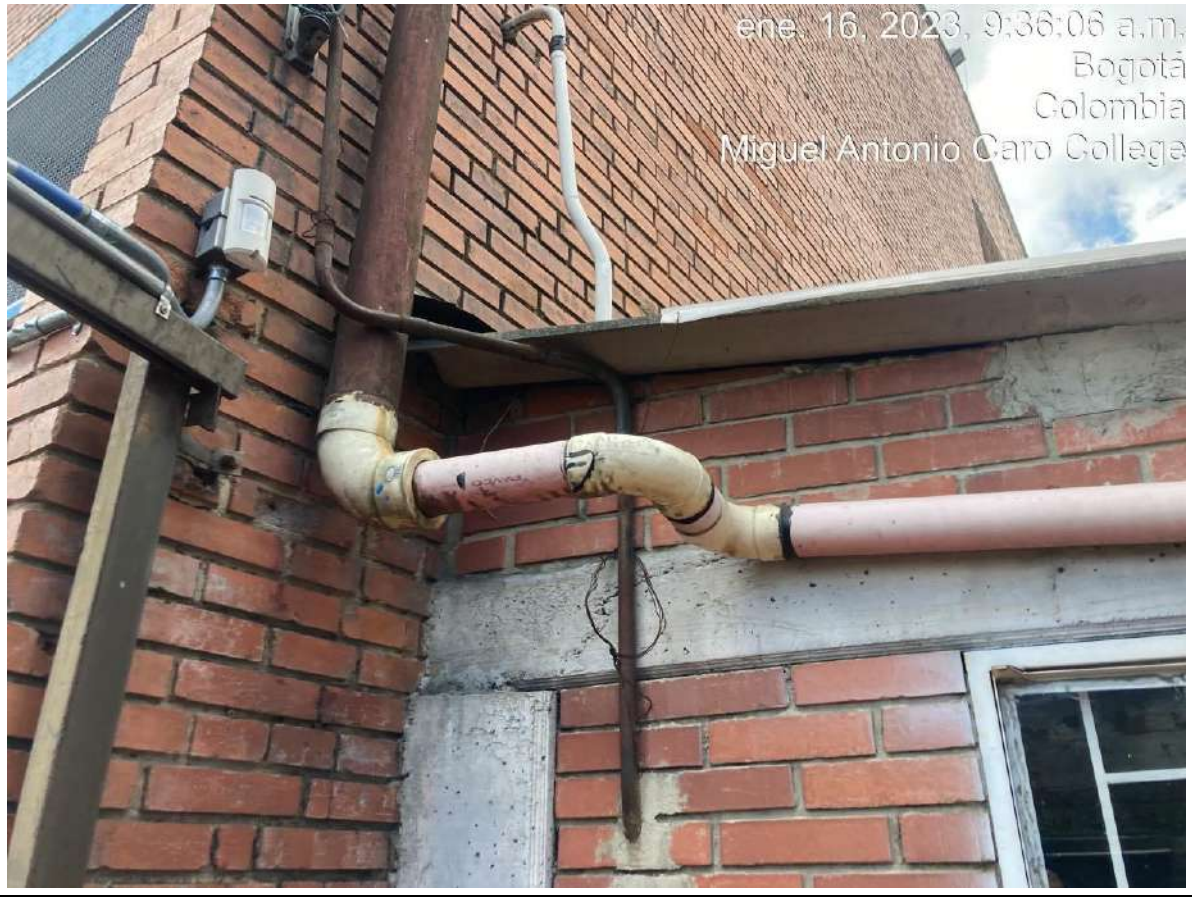
FOTOGRAFÍA (20)

Estado bajantes IED Miguel Antonio Caro

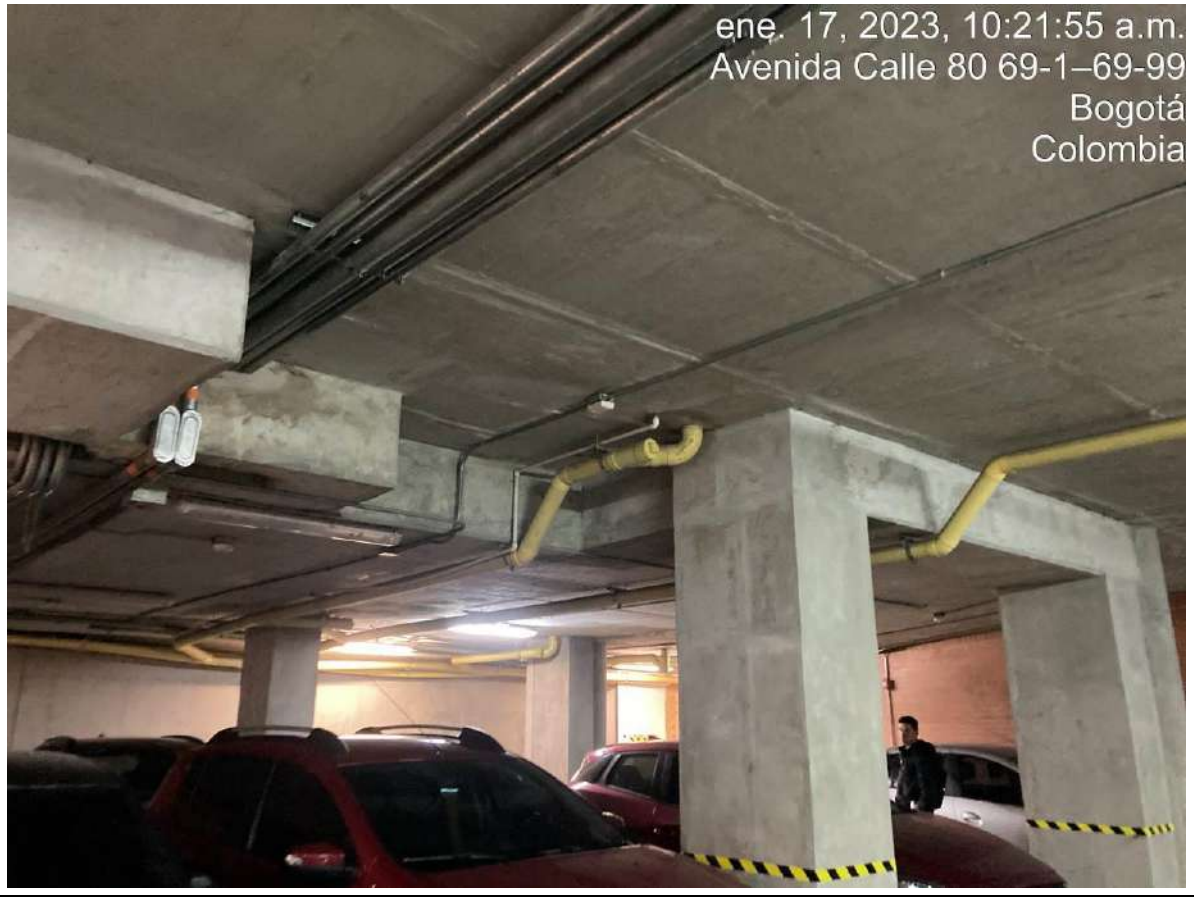
FOTOGRAFÍA (28)

Sótano IED Juan del Corral

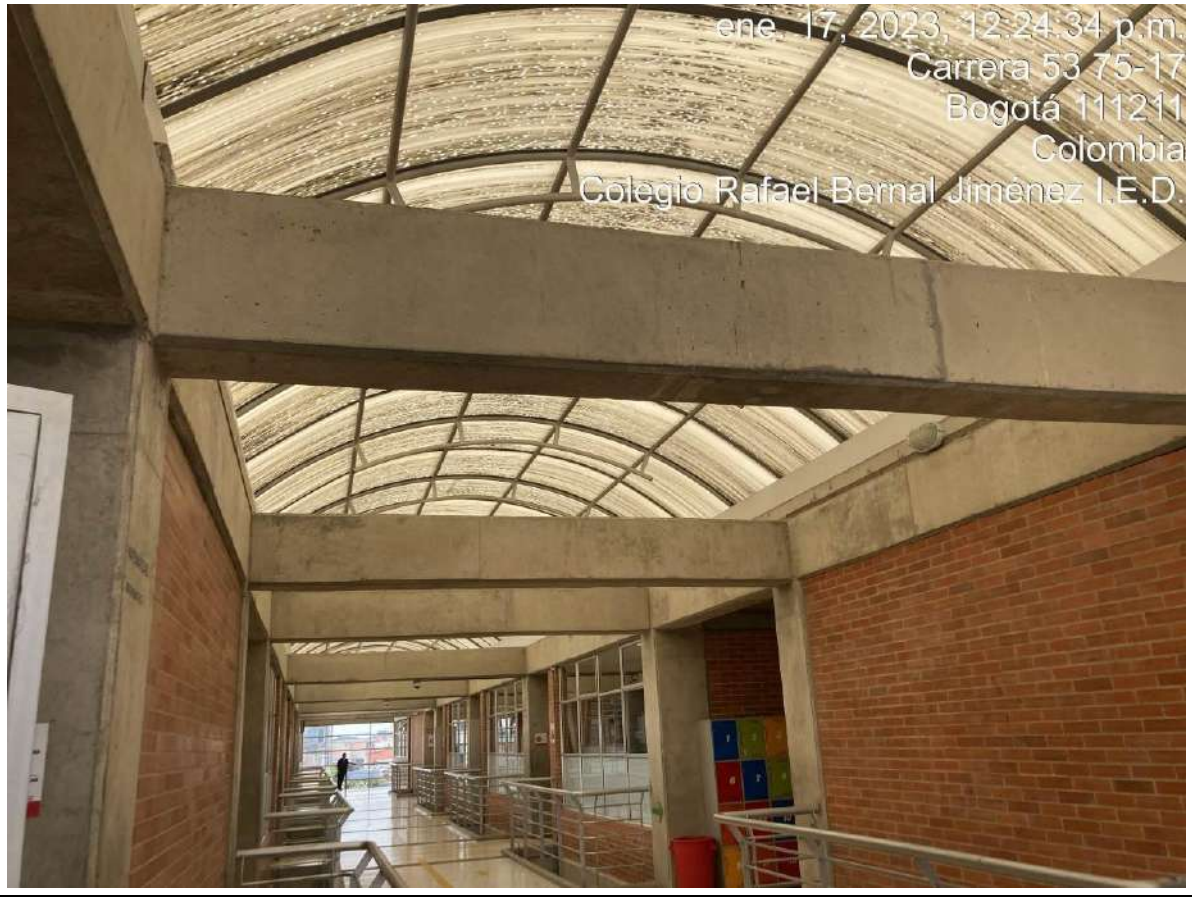
FOTOGRAFÍA (32)

Domo pasillo aulas IED Bernal Jiménez
