INMOBILIARIA
BEDREGAL BARRERA
& ASOCIADOS S.A.S

AVALUO COMERCIAL
VEHICULO PARTICULAR
No. 449-2022

CLASE	RETROEXCAVADORA	MARCA:	CATERPILLAR
PLACA	N/A	MATRICULADO	
CARROCERIA	N/A	LINEA	320B
COLOR	AMARILLO	PASAJEROS	
MODELO	1997	MOTOR	112574 (9KR00268)
CHASIS	9KR00268	ESTADO	Activo
CILINDRAJE		DECLARACION IMP.	
ADUANA	N/A	FECHA

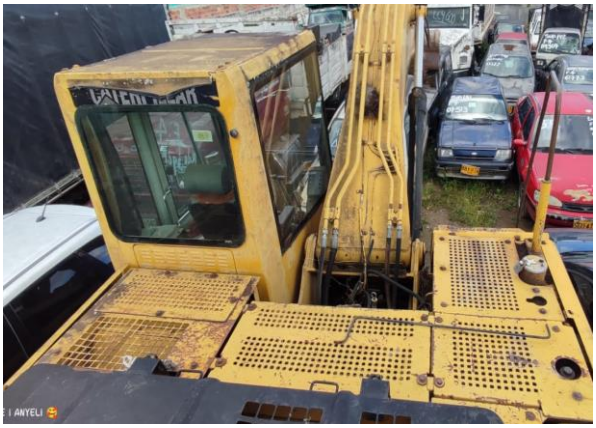
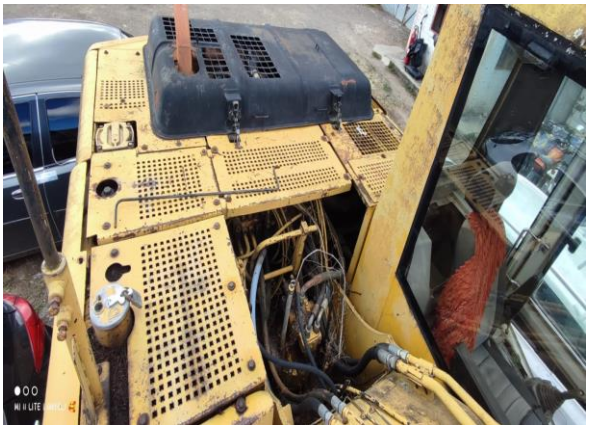
ANEXO FOTOGRAFICO

1- Parte delantera: Algunos rayones.

2- Parte izquierda: Algunos rayones en puerta laterales

3- Parte trasera: Rayones importantes y partes oxidadas

4- Parte derecha: Algunos rayones.

5- Interior: Tapicería asientos regular estado, techo, carteras puertas regular estado y comandos en buen estado.

Se recomienda hacer, cambio de aceite y puesta a punto de motor y mecánica general del vehículo, sistemas hidráulicos y oruga para garantizar su correcto funcionamiento.
