INFORME MENSUAL Nº2
GRUPO No. 2

CONTRATO DE INTERVENTORÍA No. 1009-2022
CUYO OBJETO ES "REALIZAR LA INTERVENTORÍA TÉCNICA, JURÍDICA, SOCIAL, ADMINISTRATIVA Y FINANCIERA PARA LA EJECUCIÓN DE LAS OBRAS DE MEJORAMIENTO DE VIVIENDA EN LA MODALIDAD DE HABITABILIDAD DE LOS PROYECTOS ESTRUCTURADOS EN LOS TERRITORIOS PRIORIZADOS POR LA SECRETARÍA DISTRITAL DEL HÁBITAT. GRUPO 02 -2022.

DEL 1 AL 31 DE OCTUBRE 2022

INFORME MENSUAL DE EJECUCIÓN DE OBRA E INTERVENTORÍA

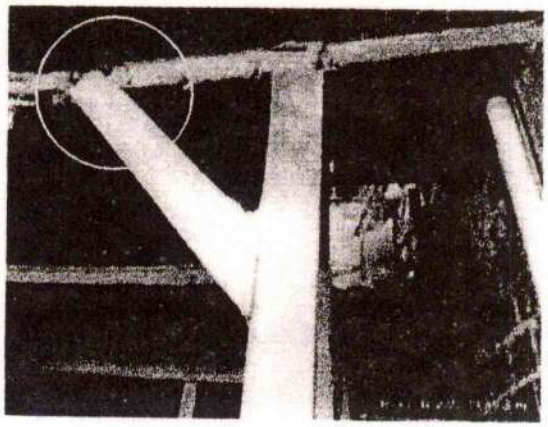
Edificación con irregularidades en altura, en planta, con ausencia de redundancia, inadecuado planteamiento del sistema estructural, y con deficiencias constructivas.

Interventoria recomienda a la entidad contratante lo siguiente:

Por lo anterior y dadas las condiciones y por lo que expone el contratista BUILDING S.A.S en su recomendación en realizar una evaluación sísmica de vulnerabilidad la cual dicha sugerencia se saldría del alcance y objeto del contrato de obra e interventoria que es LA **EJECUCIÓN DE LAS OBRAS DE MEJORAMIENTO DE VIVIENDA EN LA MODALIDAD DE HABITABILIDAD DE LOS PROYECTOS ESTRUCTURADOS EN LOS TERRITORIOS PRIORIZADOS POR LA SECRETARÍA DISTRITAL DEL HÁBITAT**. Esta interventoria recomienda a la entidad contratante **NO** invertir los recursos destinados para el mejoramiento de vivienda dadas las circunstancias que presenta dicho inmueble.

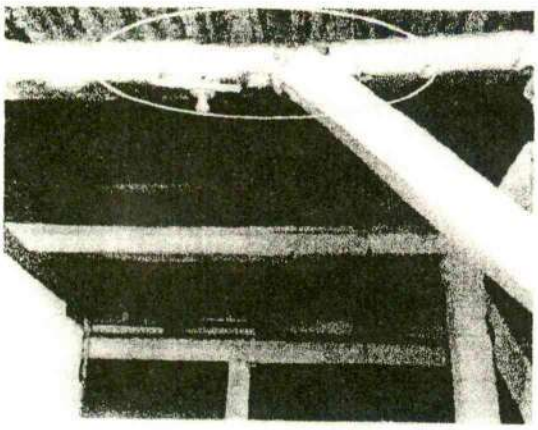
Se presentan elementos con grietas, con síntomas de fatiga estructural, desprendimiento del recubrimiento y exposición del acero de refuerzo.

Por otra parte, se encuentra la construcción de una viga diagonal en la conexión viga-columna, la cual está dando las condiciones para que se presente una falla tipo columna corta al aumentar los esfuerzos cortantes en dicha zona, y que puede conllevar a una falla frágil de la edificación, ya que carece de redundancia en los demás elementos estructurales.

Elemento diagonal, en conexión viga-columna

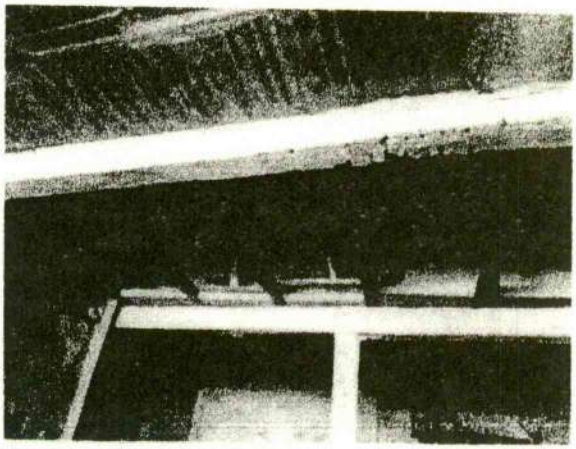
Elementos con deficiencias constructivas, hormigoneo, segregación del concreto, presencia de fisuras y grietas

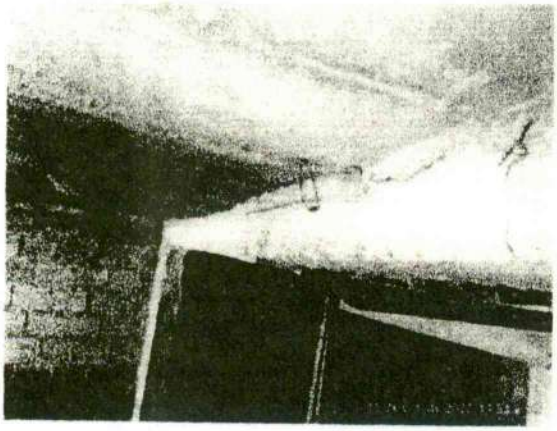
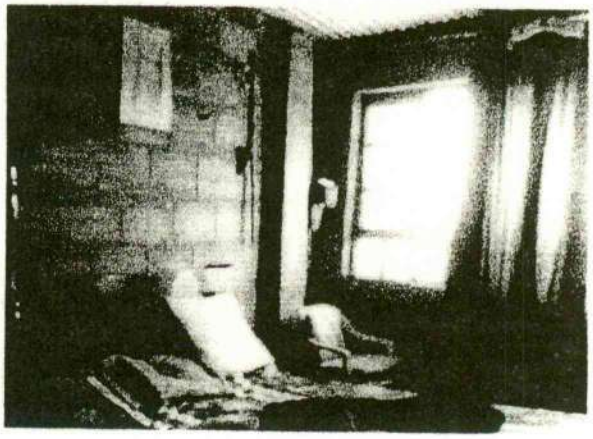
Deflexion de la placa de entrepiso, hormigoneo y deficiencias en proceso constructivo de vigas.

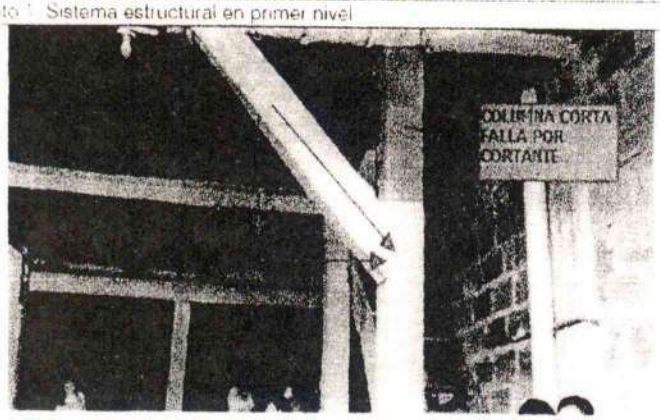
Foto 1. Sistema estructural en primer nivel

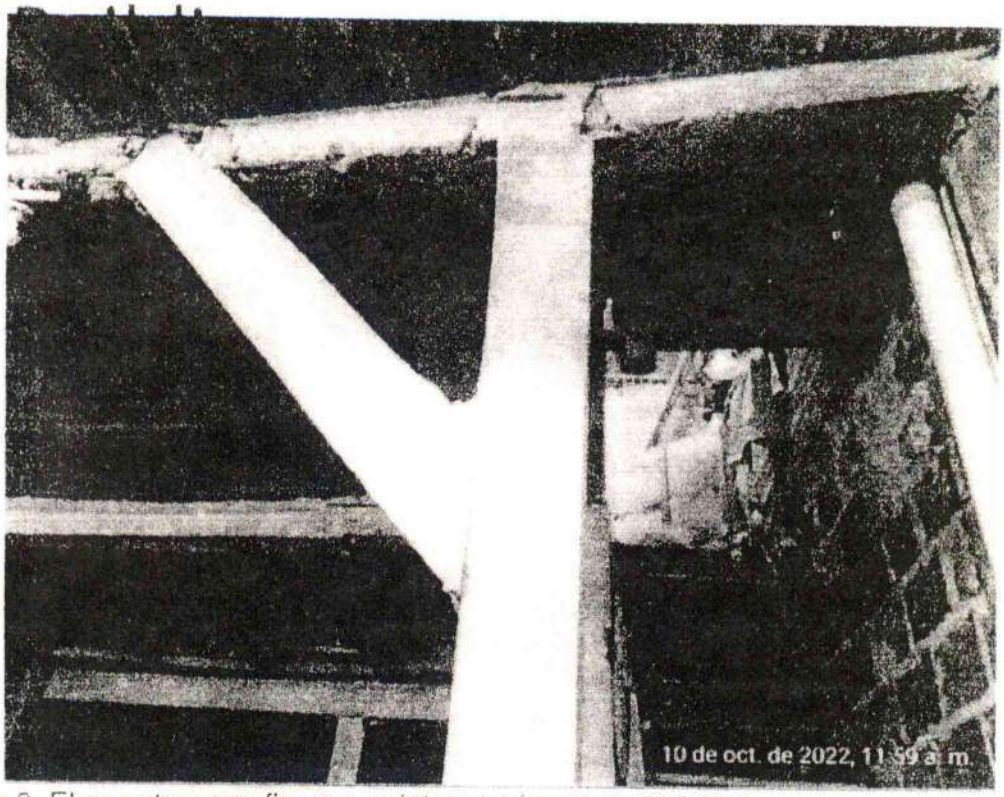
Foto 2. Elemento diagonal, en conexión viga-columna

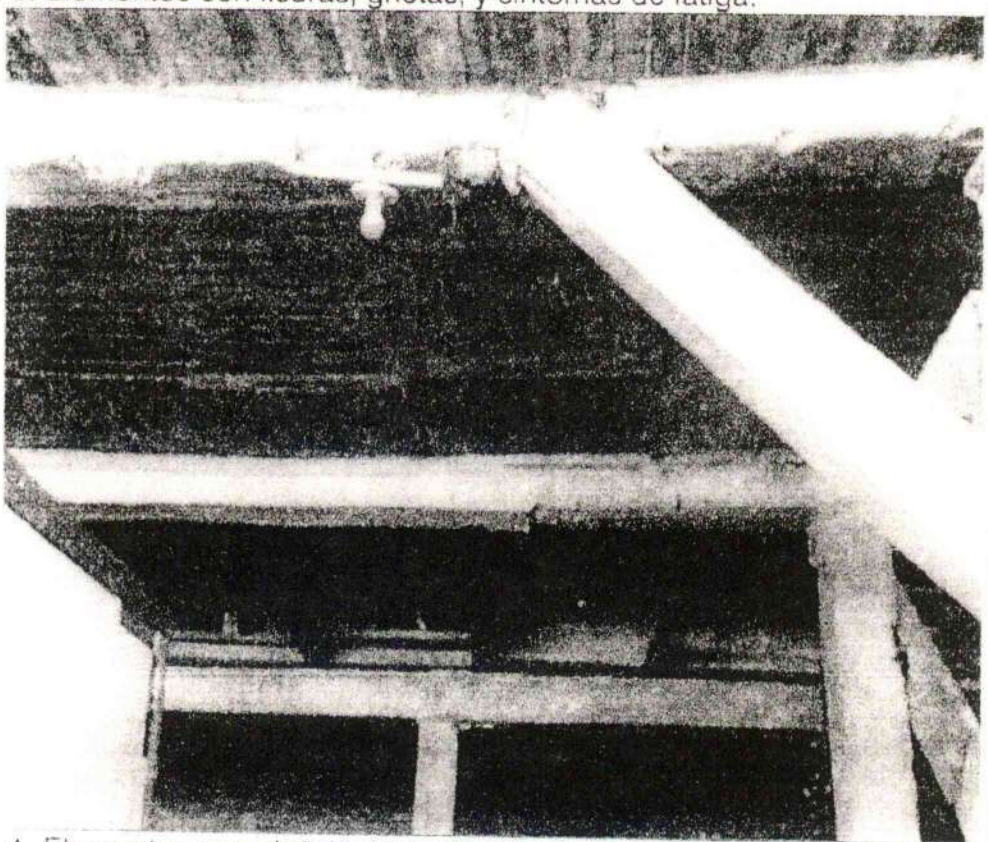
Foto 3. Elementos con fisuras, grietas, y síntomas de fatiga.

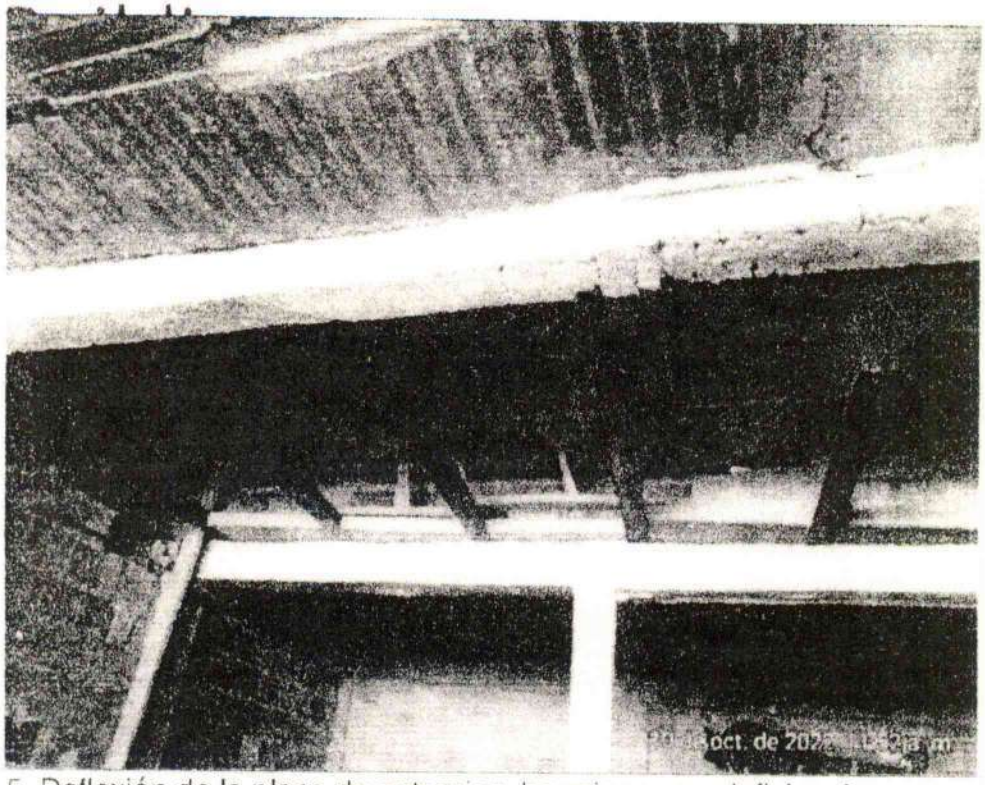
Foto 4. Elementos con deficiencias constructivas, hormigoneo, segregación del concreto, y presencia de fisuras y grietas

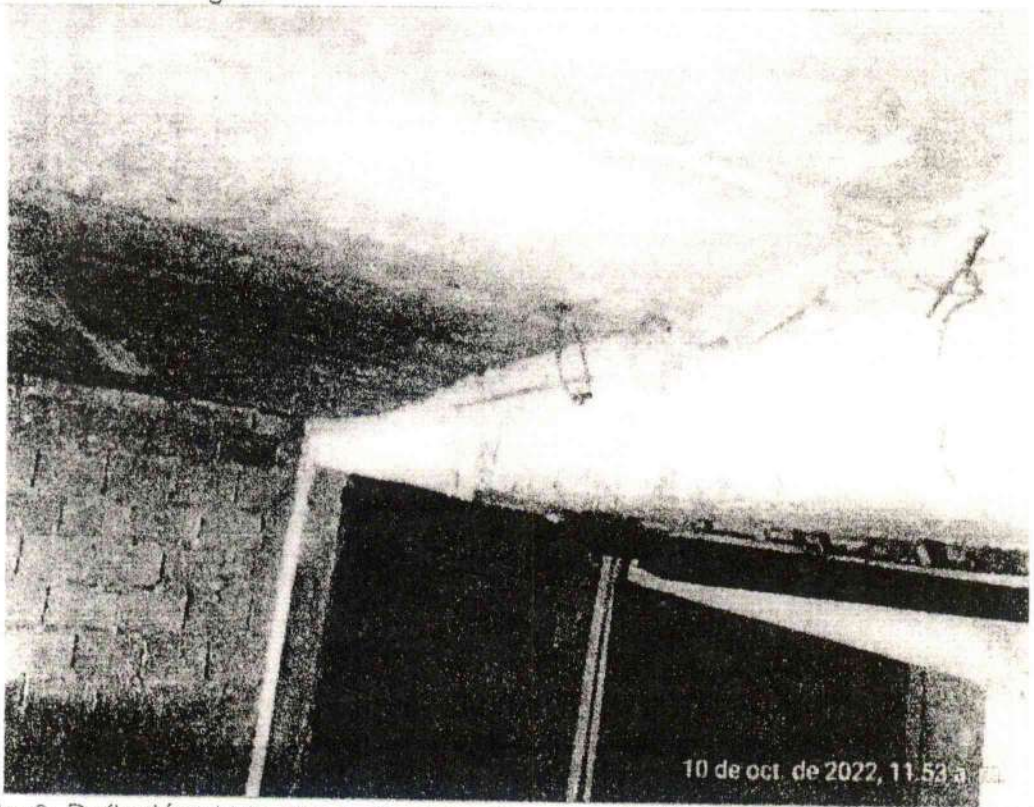
Foto 5. Deflexión de la placa de entrepiso, hormigoneo y deficiencias en proceso constructivo de vigas.

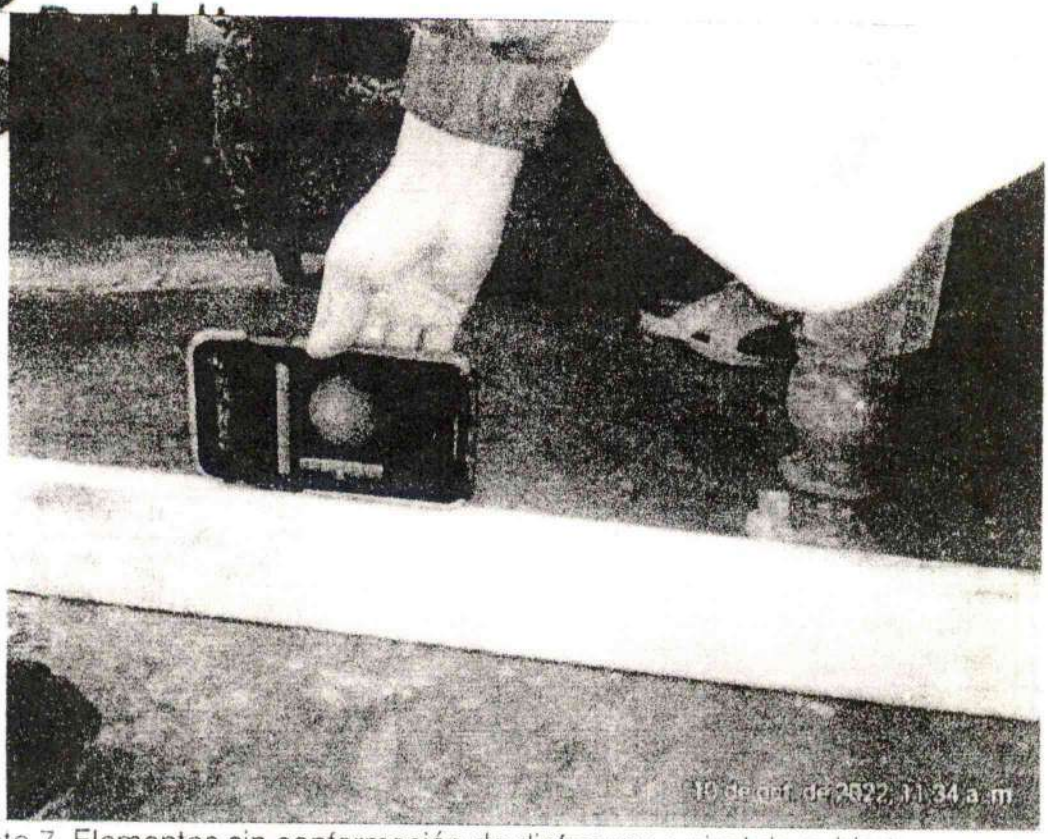
Foto 6. Deflexión de la placa de entrepiso, desnivel evidenciado a nivel segundo piso

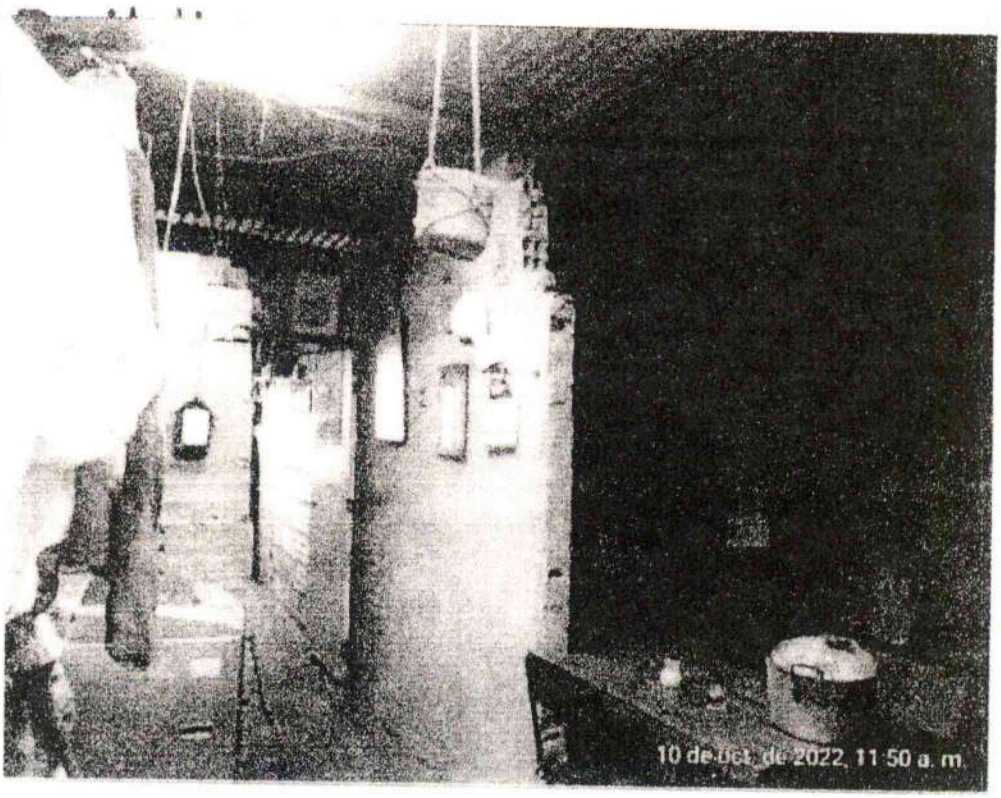
Foto 7. Elementos sin conformación de diafragma a nivel de cubierta.

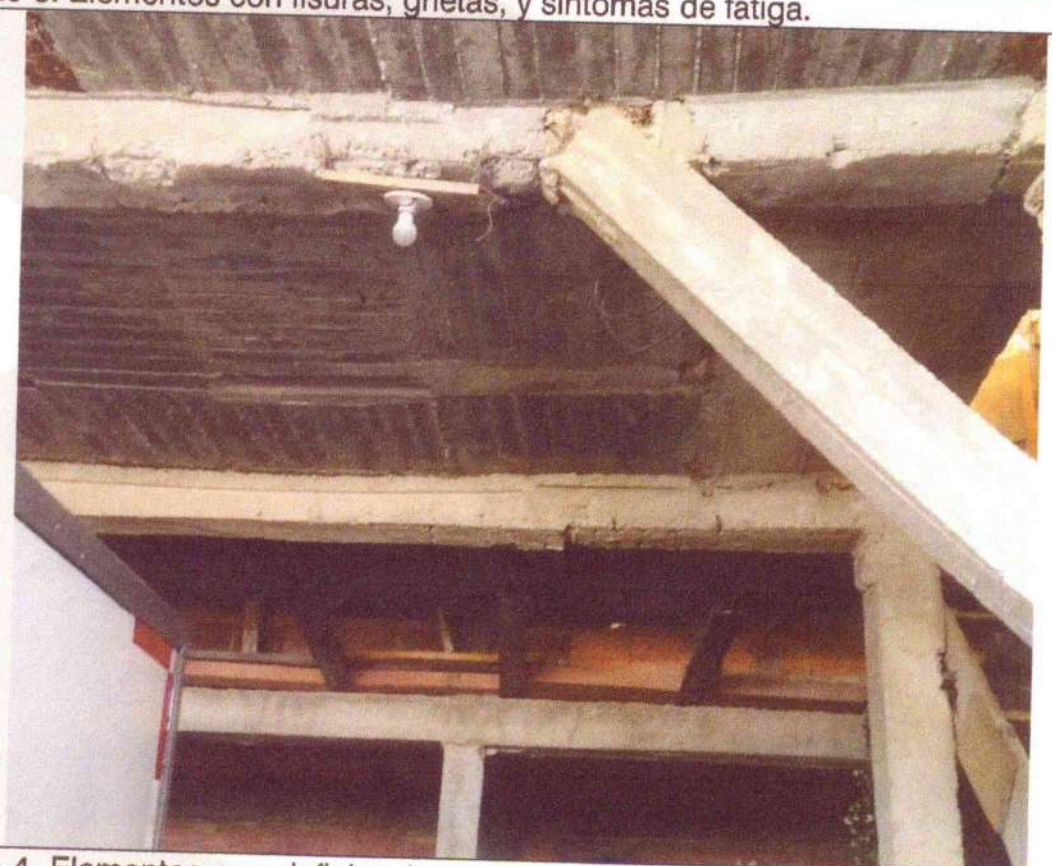
Foto 3. Elementos con fisuras, grietas, y síntomas de fatiga.

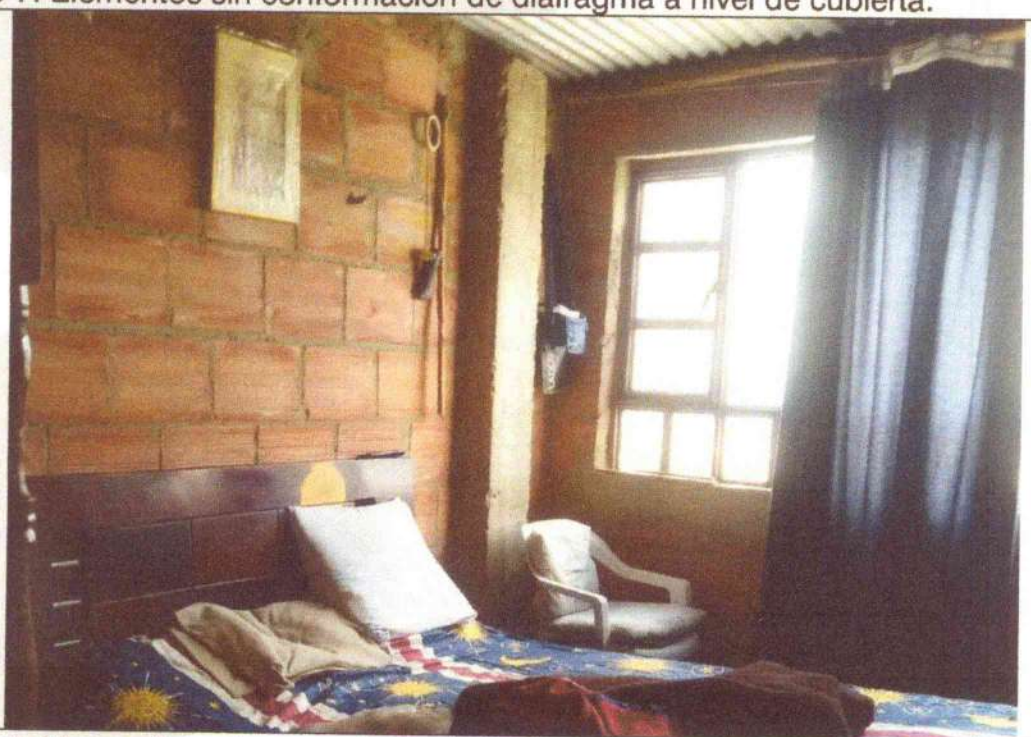
Foto 7. Elementos sin conformación de diafragma a nivel de cubierta.

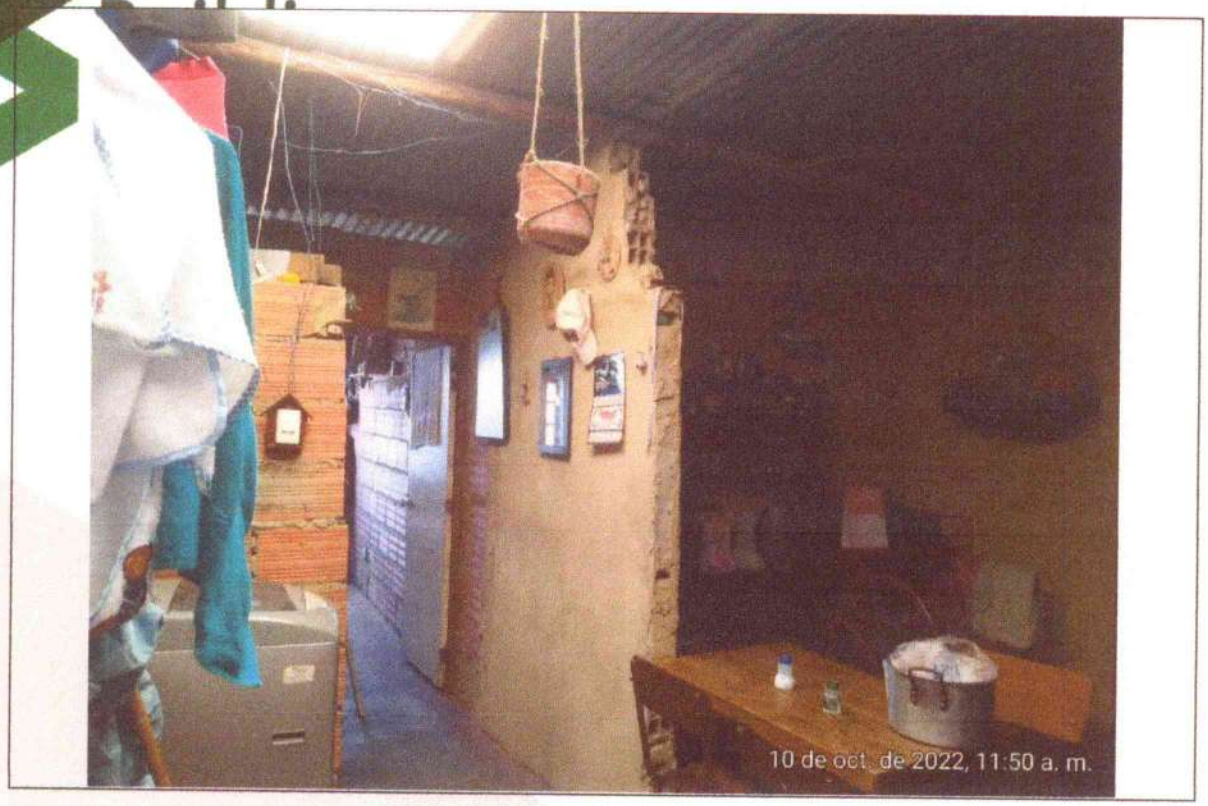
Foto 8. Muros divisorios en voladizo, sin confinamiento ni anclaje adecuado.
