Información del punto

Localidad: Suba – San Carlos de Suba
Tipo de espacio: Espacio público
Nombre del espacio: Frente Colegio Gerardo Molina
Dirección: Cra. 141 – Cl. 142C

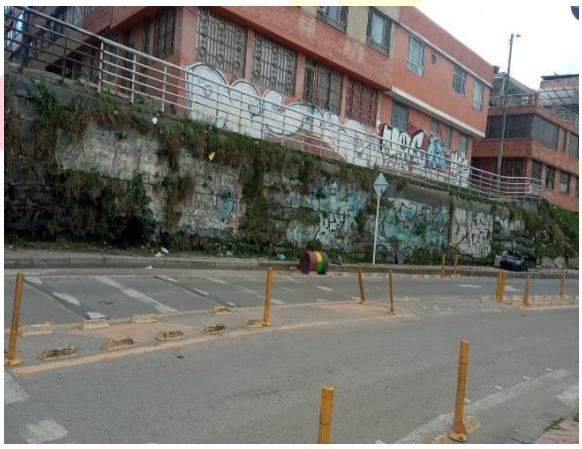
En el frente del colegio Gerardo Molina, se evidencian varias problemáticas. Una de ellas está asociada con la alta acumulación de residuos como plásticos, RCDs, y residuos voluminosos; residuos que propician la proliferación de roedores.
Otra problemática que se evidencio en el punto inspeccionado, tiene que ver con un muro construido en concreto, con pared del frente cubierta con lonas y plásticos negros; el cual presenta alto deterioro y presencia de césped de una longitud considerable para poda y

retiro. Así mismo, en el muro se observa alta presencia de madrigueras con roedores a la vista.
Por otra parte, se visualiza algunas señales de tránsito inservibles y otras con alto deterioro, además, se evidencia bicicletero metálico con desgaste de pintura.

En la zona inspeccionada se observa residuos aprovechables como cartón, plásticos y, RCDs. Con relación a los no aprovechables se evidencia restos de comida, papel, bolsas de plástico y envases descartables.
En este mismo espacio, se visualiza residuos voluminosos como colchones, cobijas, ropa, y partes de sofás.

Unidad de Mantenimiento Vial. Se requiere la reparación y mantenimiento de muro de contención.

Secretaria de Movilidad. Se requiere la reparación y mantenimiento de algunas señales de tránsito que están inservibles y otras que presentan alto deterioro.

Subred Norte. Se solicita una intervención para el manejo y control de plagas y roedores.
