INFORME DE SUPERVISIÓN No. 9

Bogotá D.C, **06-03-2023**

OBJETO: "ADQUISICIÓN DE EQUIPOS INDUSTRIALES DE COCINA PARA COMEDORES DE TROPA ADMINISTRADOS POR LA AGENCIA LOGÍSTICA DE LAS FUERZAS MILITARES"

ASUNTO: Visita técnica y mantenimiento preventivo Tolemaida.

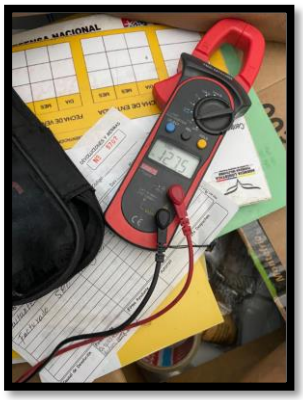
BATALLÓN TOLEMAIDA					
COMEDOR	**EQUIPO**	**NOVEDAD**	**SOLUCIÓN**	**OBSERVACIÓN**	**ATENDIDO POR**
1. ESLAN	Congelador	Manguera de evacuación doblada.	Se programó la resistencia con mayor tiempo de funcionamiento.	No se recomienda conectar los equipos a extensiones de energía, ya que no permite el buen funcionamiento del equipo.	Wilmar Prada – Soldado Regular

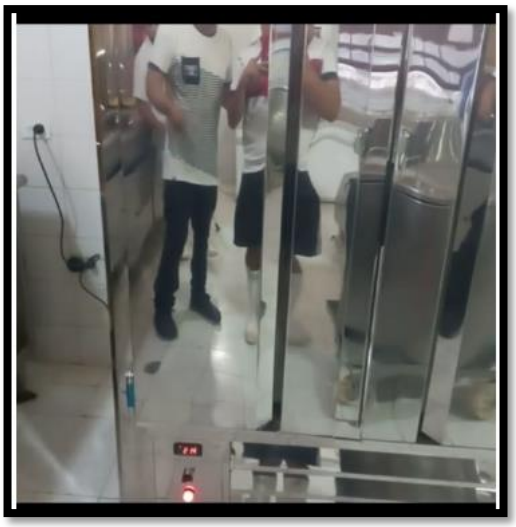
COMEDOR	EQUIPO	NOVEDAD	SOLUCIÓN	OBSERVACIÓN	ATENDIDO POR
7. GENOVA – Batallón de Montaña	Congelador	Variación en la temperatura registrada en el control de mando y se demora mucho en prender	Por video llamada, esperando los dos minutos para que arranque el equipo y funciono correctamente, también se ajustaron los grados de temperatura.	Se recuerda el modo de operar del equipo, el cual se demora de dos a tres minutos en encender ya que tiene un regulador que prende primero y después el motor, de igual manera se aclara que la temperatura siempre varia porque es el ciclo normal del equipo.	Miguel Cruz
