ORDEN DE PAGO PRESUPUESTAL

Objeto:	CONTRATO 1445-2022, MES DICIEMBRE DE 2022, FACTURA FVE-400, EN BIENESTAR DE URGENCIAS MEDICAS ENCARGADA CIC.

DATOS DEL CONTRATO	
Contrato Número: 1445 de 2022	
Nombre del Contratista: CISEI SAS	
Objeto: Prestación de servicios especializados como persona jurídica en el Senado de la República con plena autonomía técnica, administrativa y financiera, brindando asesoría, apoyo acompañamiento técnico requerido en el proceso de verificación del funcionamiento del sistema de control de accesos, detección de incendios, rayos x, control vehicular del Senado de la República	
Número del CDP: 26622	**Número del Registro: 206622**
Fecha de Iniciación: 1/12/2022.	**Fecha de Terminación: 31/12/2022.**

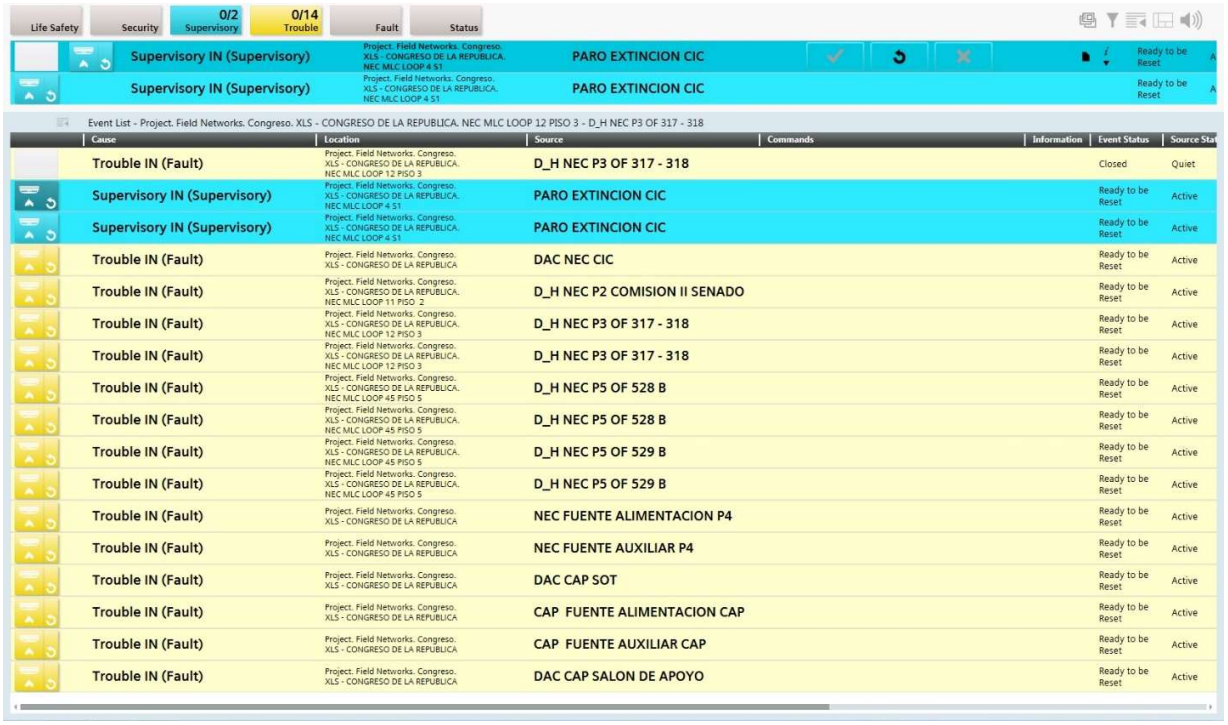
- Se realizó acompañamiento y asesoría para corregir fallas al sistema, con esto se logró que el sistema tenga catorce (14) fallas, correspondientes a dos módulos de referencia Siemens modelos DAC- NET que están averiados. Tres paneles detección modelo Siemens XLS, no tienen baterías de respaldo, dos sensores de humo de las oficinas 317-318, y cuatro sensores de humo de las oficinas 528B-529B los cuales fueron removidos por remodelación.

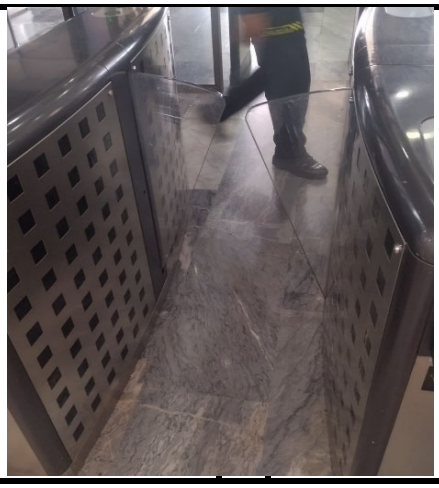
DIAGNOSTICO: **Se presentan rayaduras en el vidrio por fricción del mecanismo, en funcionamiento.**

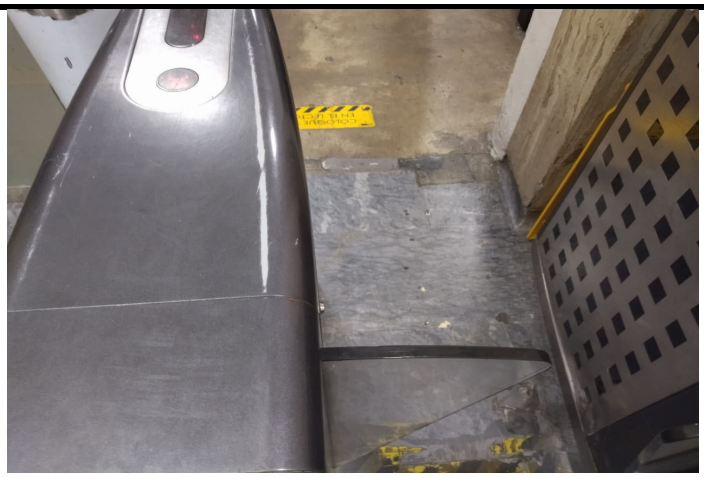
DIAGNOSTICO: **La estructura se encuentra rayada, y presenta rayaduras en el vidrio a causa del mecanismo, en funcionamiento.**

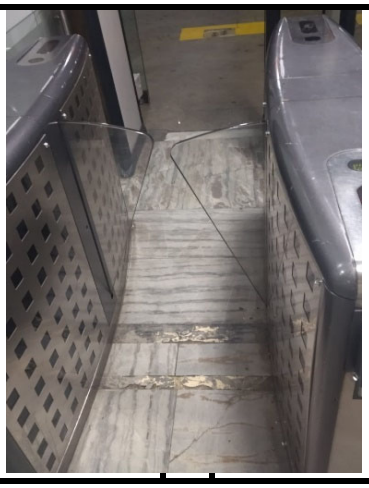
DIAGNOSTICO: La estructura se encuentra rayada, y presenta rayaduras en el vidrio a causa del mecanismo, en funcionamiento.

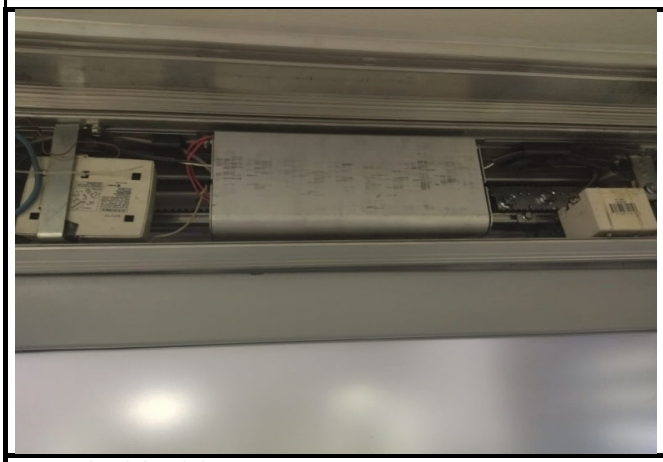
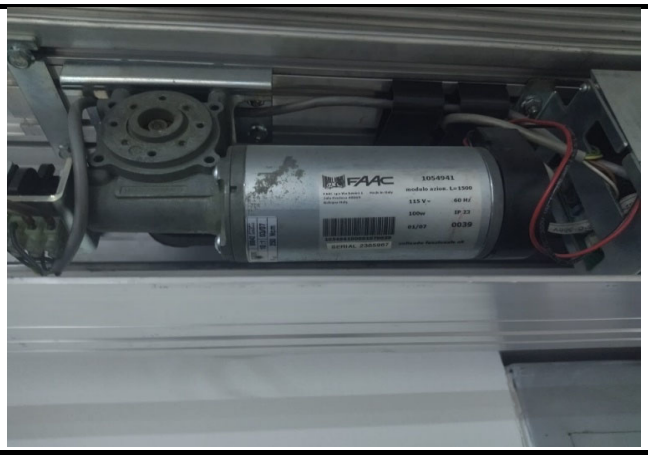
DIAGNOSTICO: **Estado mecánico muy deficiente, se recomienda cambio, en funcionamiento.**

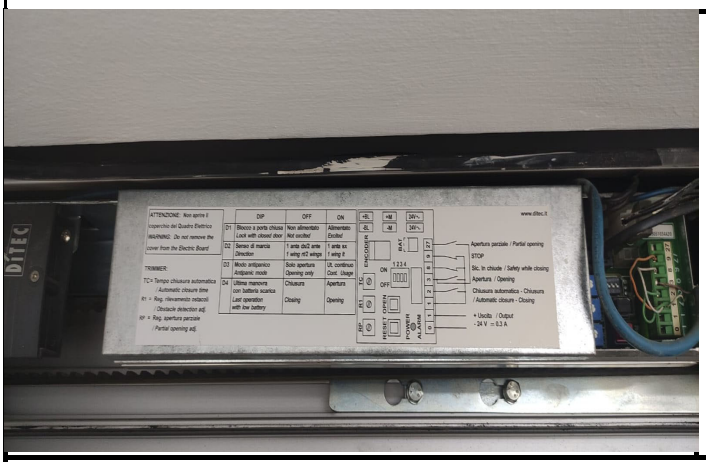
DIAGNOSTICO: **Está en funcionamiento y en buenas condiciones generales.**

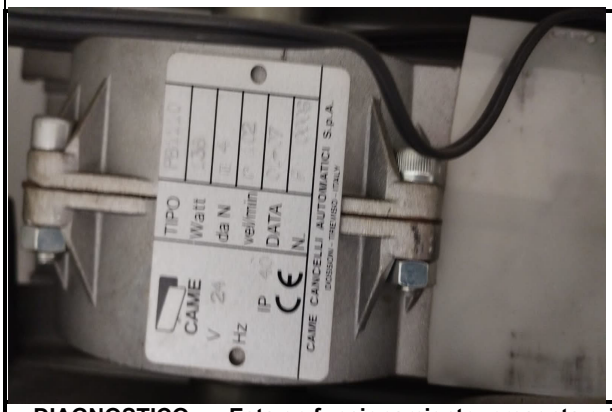
DIAGNOSTICO: Esta en funcionamiento, presenta ruido en el mecanismo de abrir y cerrar las puertas, se recomienda ajuste de tornillos para evitar el juego y así discernir del ruido.

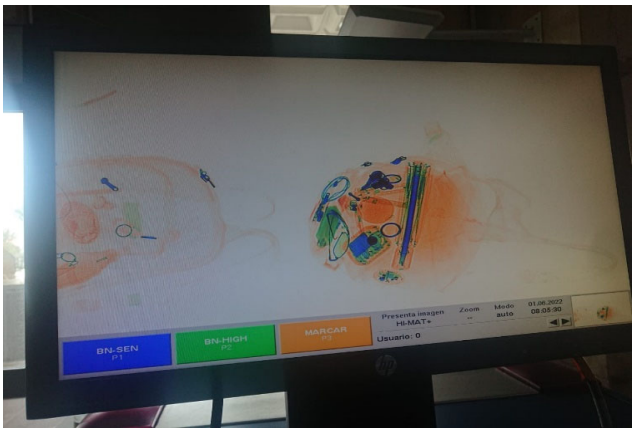
DIAGNOSTICO: **Está operando de manera normal**

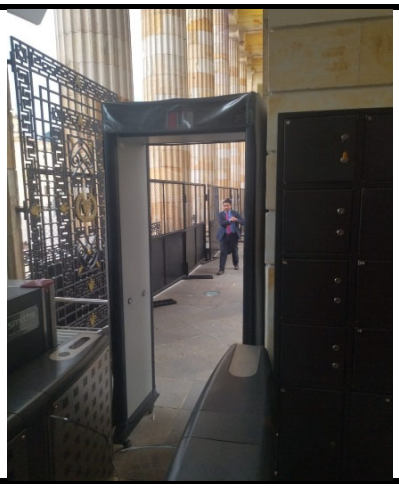
DIAGNOSTICO: Actualmente desconectado

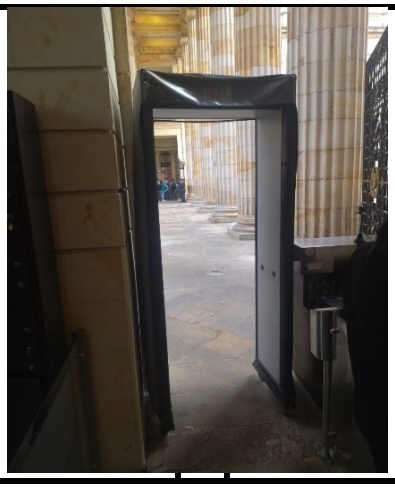
DIAGNOSTICO: **Actualmente desconectado**

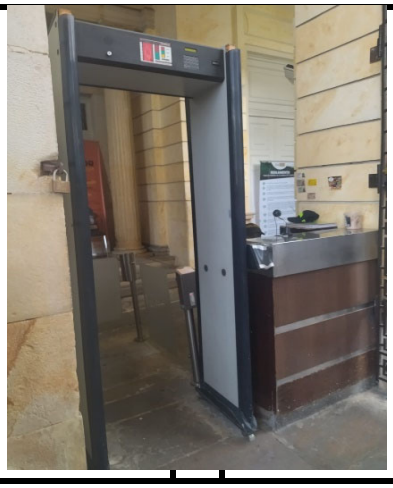
DIAGNOSTICO: **Actualmente desconectado**

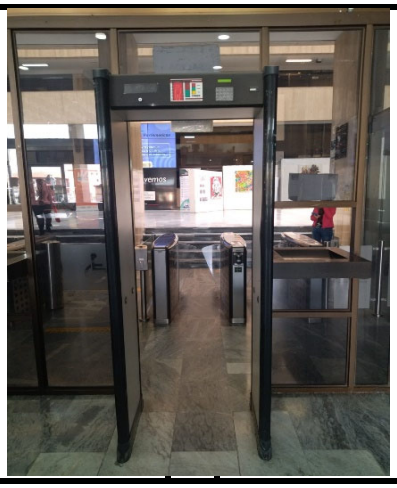
DIAGNOSTICO: **Actualmente desconectado**

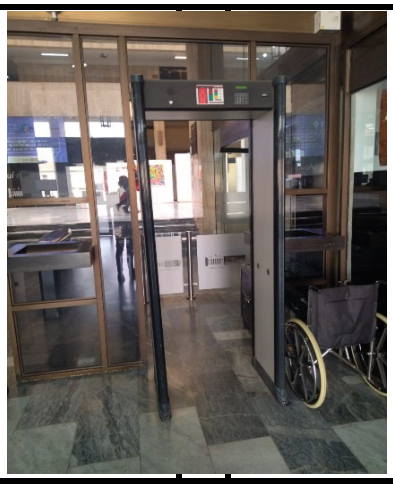
DIAGNOSTICO: **Actualmente desconectado**

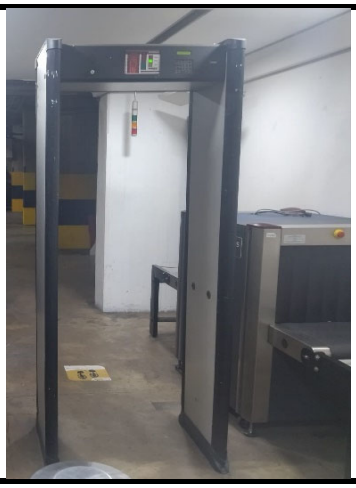
DIAGNOSTICO: **Actualmente desconectado**

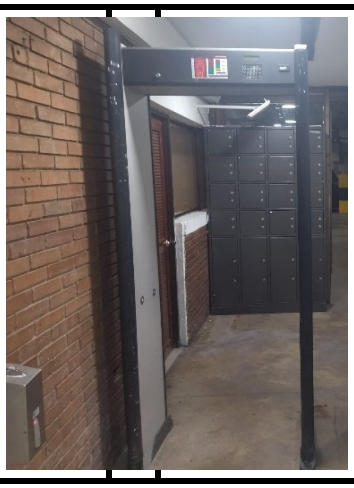
DIAGNOSTICO: Actualmente desconectado

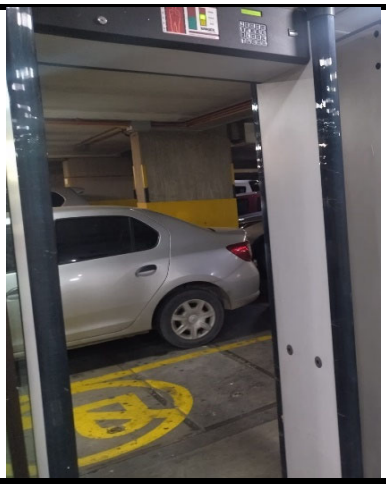
DIAGNOSTICO: **Buenas condiciones, se recomienda calibración, en funcionamiento**

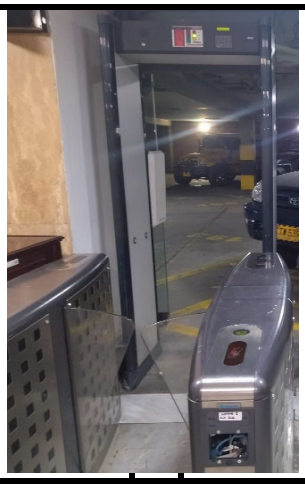
DIAGNOSTICO: **Buenas condiciones, se recomienda calibración, en funcionamiento**

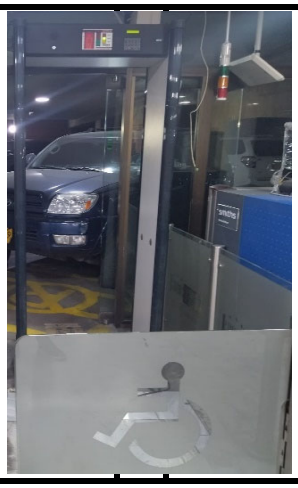
DIAGNOSTICO: Buenas condiciones, se recomienda calibración, en funcionamiento
