Hospital Militar Central

Referencia: CONTRATO No. 306/2022

INFORME ADICIÓN AL CONTRATO DE 2023
PTAR – SISTEMA LODOS ACTIVADOS CONTRATO No 306-22

CONTRATISTA: ACUATECNICA S.A.S

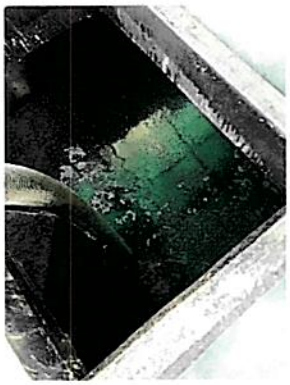
Vactor que extrajo los lodos	 Colocación de la manguera desde el vactor hasta el tanque de homogenización

Iniciando labores de extracción de lodos	 La manguera del vactor por donde se extarajo el lodo se taponaba frecuentemente por los residuos sólidos arrojados a los sanitarios

Primer Vactor iniciando labores a las 7:00 a.m del día 22 de septiembre

Contratar servicio de Vactor para realizar la limpieza general, mediante la succión, transporte, tratamiento y certificación de agua y lodos, para el Tanque de Homogenización, Reactores de aireación, Sedimentador secundario.	$ 11.500.000,00

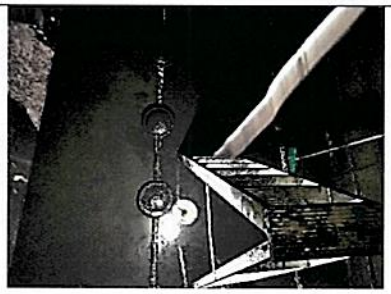
Instalación de las mangueras de succión al bioreactor No 3

Manguera de succión evacuando agua y lodos

Para limpieza de los bioreactores el día 22 de septiembre de 2022	Operador de Acuatecnica introduciéndose al bioreactor numero 3 para iniciar la evacuación de lodos

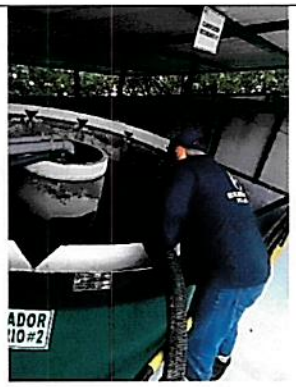
Bioreactor Numero 1	 Bioreactor Numero 4 con los lodos a evacuar con el vactor, se decidio que es indispensable que el operador de la PTAR entre y ayude a trasladar los lodos desde el fondo hasta la entrada de la manquera del vactor para poder evacuar todo el lodo
 Bioreactor Numero 2	 Biorector No. 3
 Bioreactor No. 4	 Operario dentro del Bioreactor No. 4

Operador del Vactor dando instrucciones en bioreactor No.2	 Los dos vactor Trabajando para evacuar los lodos de la PTAR
 Vactor extendiendo la manguera de succión al sedimentador	 Evacuando agua y lodos del sedimentador

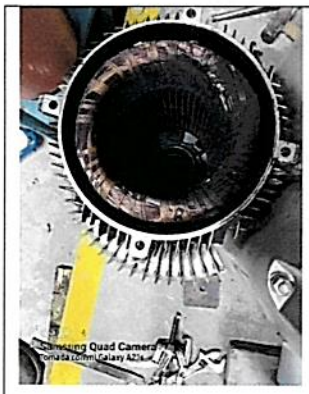
Bobinado, cambio de rodamientos y sellos de aireadores, de dos (02) motores de 29HP, los cuales han sufrido daños por la variación de picos de voltaje y sobrecalentamiento	$ 6.250.000,00

Motor del soplador quemado

Sello mecánico dañado

Llevando el aireador al sitio de instalación

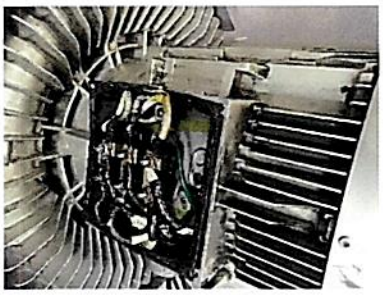
Instalando el soplador en la parte mecánica falta la instalación eléctrica por falta del variador o arrancador suave no se pudo verificar el funcionamiento del aireador	 Instalando el soplador en la parte mecánica falta la instalación eléctrica por falta del variador o arrancador suave no se pudo verificar el funcionamiento del aireador

Instalación del soplador fue realizada hasta el día 3 de noviembre por falta de el arrancador suave siemens	 Instalación del soplador fue realizada hasta el día 3 de noviembre por falta de el arrancador suave siemens

El día 10 de noviembre el soplador no volvió a prender y se quemó el soplador y de acuerdo a la información de los técnicos fue por la variación del voltaje que estaba entre 380 y 440 voltios

Se retira el soplador para reparar el día 29 de noviembre	 Se retira el soplador para reparar el día 29 de noviembre

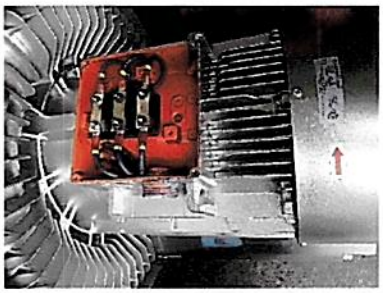
Motor quemado

Esta pendiente de repara el soplador 2

El 15 de diciembre se termina de reparar el soplador

16 de diciembre se entrega soplador al hospital este equipo aun esta funcionando

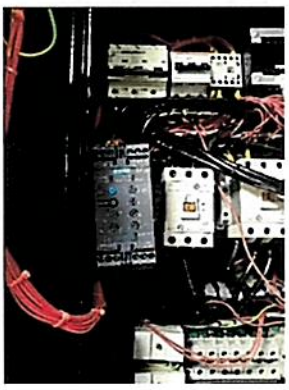
Tablero eléctrico No. 2 Manejo y control de Sopladores

Tablero Eléctrico No. 1 Control de la bomba centrifuga que alimenta los sedimentadores y bomba de los lechos de secado

Tablero eléctrico No. 2 Manejo y control de Sopladores, sin normas Retie un solo arrancador para los dos sopladores, el temporizador es manual y no funciona adecuadamente, las protecciones no funcionan

Suministro e instalación de Tablero eléctrico de potencia completo para los sopladores cofre metálico , para uso interior , protección grado IP55, lámina CR calibre 16, pintura electrostática color estándar RAL 7032,, ya que el existente no funciona de manera óptima , no cumple según lo indicado con lo indicado en la Norma técnica y por consiguiente no cuentan con la Certificación RETIE 2013	$ 18.221.626,00

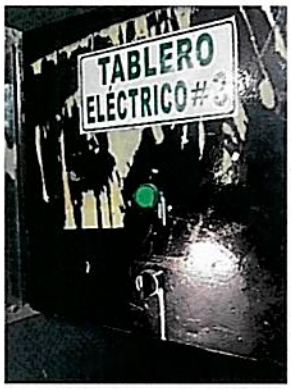
Tablero eléctrico No. 2 Manejo y control de Sopladores , sin normas Retie , un solo arrancador para los dos sopladores, el temporizador es manual y no funciona adecuadamente, las protecciones no funcionan

El tablero eléctrico No. 3 es de la corriente que abastece la energía a la caseta de operación, luz y energía a 110 V

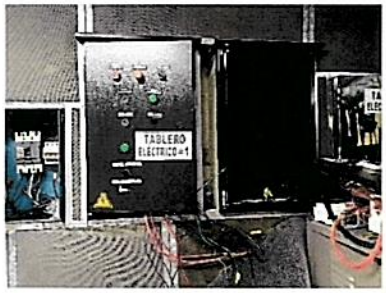
Tablero de control No. 4 de las bombas sumergibles del pozo de equilibrio

Desmonte de los tableros de control No. 1 y 2

Instalación del tablero de control que reemplaza a los tableros 1 y 2

Nuevo Tablero de control de lo sopladores, de la bomba sumergible que alimenta los sedimentadores y la bomba de los lechos

Programación del logo que controla la automatización de encendido y apagado de los sopladores Y TABLERO INSTALADO CUMPLIENDO NORMA retie	Tablero instalado y en funcionamiento, el botón rojo pertenece al soplador No. 2 que esta quemado

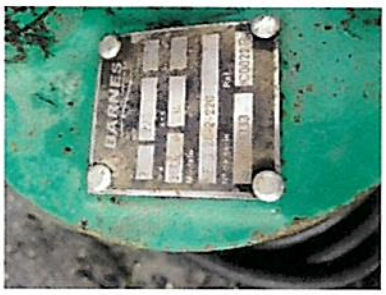
Bombas sumergibles atascadas con residuos sólidos gruesos y lodos 29 de agosto de 2022	Bombas sumergibles atascadas con residuos sólidos gruesos y lodos 29 de agosto de 2022

El día 4 de noviembre las bombas sumergibles del pozo de equilibrio no prendieron

Bomba sumergible del pozo de equilibrio dañada

Bobinado, cambio de rodamientos y sellos mecánicos , de tres (03) bombas sumergibles del tanque de homogenización	$ 1.423.500,00

Proceso de revisión y reparación de bomba sumergible

Cambio de conexiones de la bomba	 Procesos de reparación de las bombas
 Proceso de instalación en noviembre 9 de 2022
