Formato técnico de visita y/o verificación- control urbanístico		**INFORME TÉCNICO PG-028 - 2023**	
DATOS GENERALES			
FECHA DE VISITA	09 de FEBRERO de 2023	EXPEDIENTE No.	**2018574490100304E**
OBJETO DE LA VISITA	VISITA TÉCNICA VERIFICACIÓN DE OBRAS INSPECCIÓN DE POLICÍA 7D.		
DIRECCIÓN DEL INMUEBLE	**POLÍGONO 112 C SECTOR** COLINDANCIA EL TRIUNFO **OCUPACIÓN 212** E: 85793; N: 102517	CHIP	**AAA0255NOTD**
NOMBRE PERSONA QUE ATIENDE	**No atienden**	IDENTIFICACIÓN	--
PROPIETARIO DEL INMUEBLE		IDENTIFICACIÓN	
DIRECCIÓN DE NOTIFICACIÓN		TELÉFONO

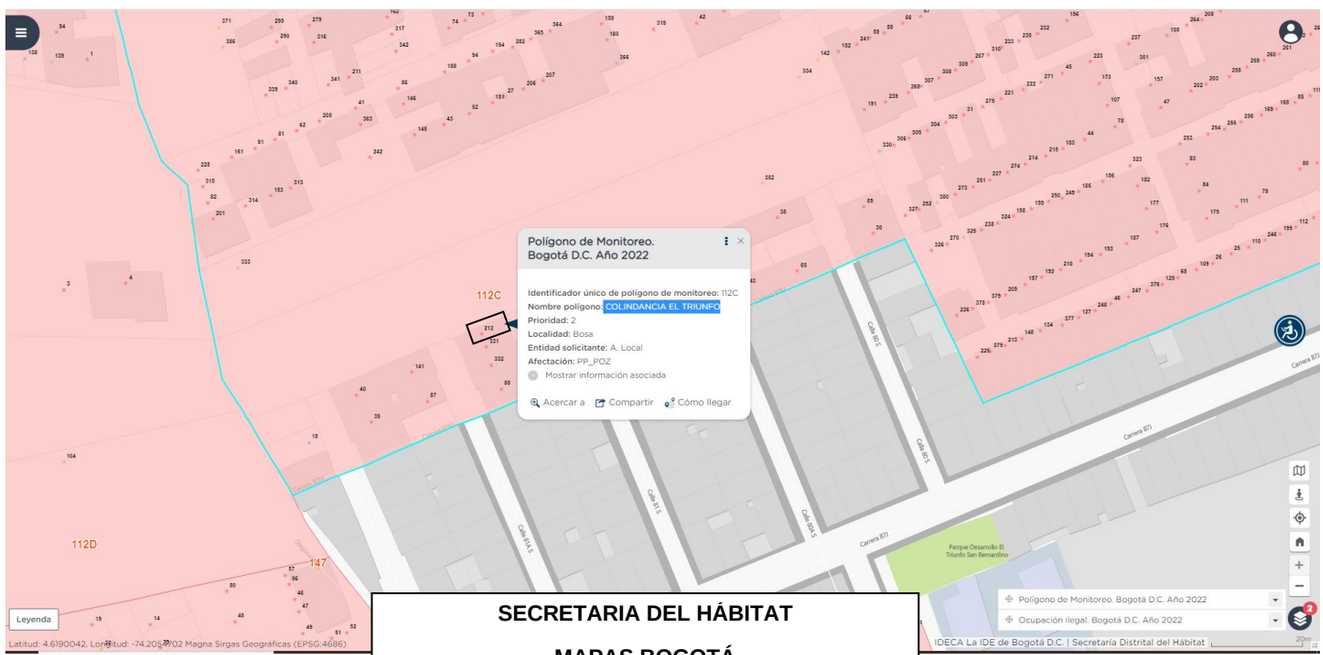
IMAGEN 1: FACHADA.

Una vez en el lugar de la visita se encontró que:
Corresponde a un predio ubicado dentro del polígono de monitoreo 112 C denominado COLINDANCIA EL TRIUNFO, ***Ocupación 212 encontrando una construcción de dos pisos y terraza, es utilizada para vivienda, Al momento de la visita las obras están terminadas. No se observa obra en proceso.***

La construcción se realizó con estructura columnas y vigas en concreto armado, y placas de entrepisos placa fácil, la ventanearía y puertas exteriores con carpintería metálica, muros en ladrillo y cubierta dura terraza.
