Formato técnico de visita y/o verificación- control urbanístico		**INFORME TÉCNICO PG-025 - 2023**	
DATOS GENERALES			
FECHA DE VISITA	09 de FEBRERO de 2023	EXPEDIENTE No.	**2018574490100303E**
OBJETO DE LA VISITA	VISITA TÉCNICA VERIFICACIÓN DE OBRAS INSPECCIÓN DE POLICÍA 7D.		
DIRECCIÓN DEL INMUEBLE	**POLÍGONO 112 B SECTOR** COLINDANCIA EL POTRERITOS **OCUPACIÓN 384** E: 85870; N: 102707	CHIP	AAA0251SNOM
NOMBRE PERSONA QUE ATIENDE	**No atienden**	IDENTIFICACIÓN	--
PROPIETARIO DEL INMUEBLE	Alfonso Vivas Montenegro	IDENTIFICACIÓN	19270717
DIRECCIÓN DE NOTIFICACIÓN		TELÉFONO

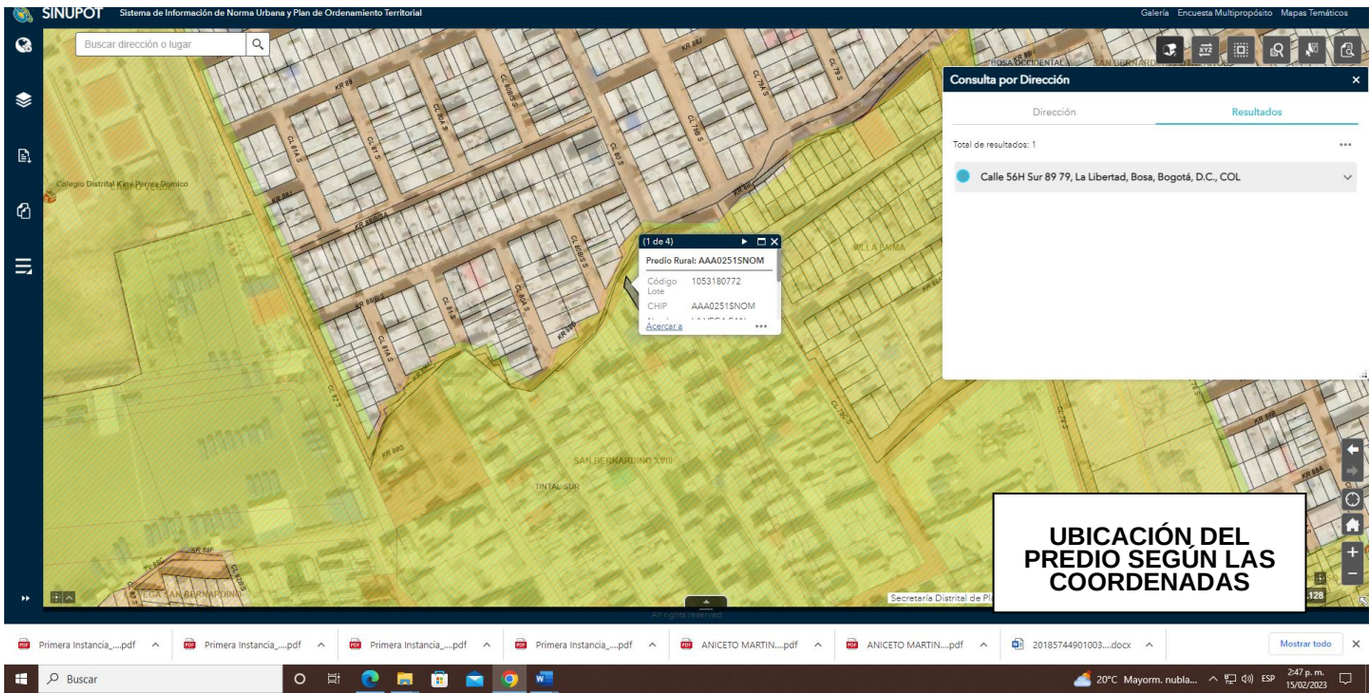
U.P.L 14. EL PORVENIR. Decreto 555 del 29 de diciembre 2021 - D/Rg 2. Tratamiento de Desarrollo Rango de edificabilidad 2, Mapa No. CU-5.4.14

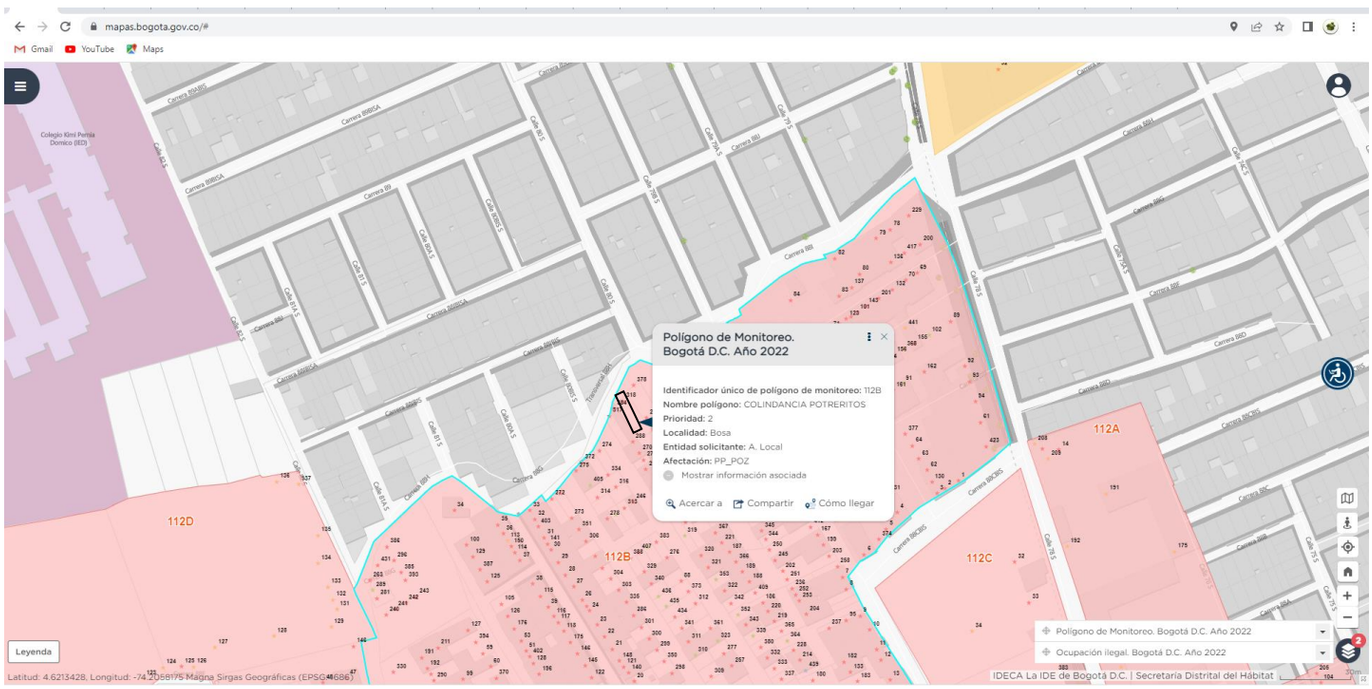
IMAGEN 1: FACHADA.

Una vez en el lugar de la visita se encontró que:
Corresponde a un predio ubicado dentro del polígono de monitoreo 112 B denominado Colindancia el Potreritos, encontrando una construcción de cuatro pisos con cubierta en teja, es utilizada para vivienda con local comercial en el primero. Al momento de la visita las obras están terminadas.

La construcción se realizó con estructura columnas y vigas en concreto armado, y placas de entrepisos placa maciza, la ventanería y puestas exteriores con carpintería metálica, muros en bloque y cubierta en teja.

El área del lote 6.24m X 12m =74.8m². segundo piso 6.24mX 12.6m= 78.62m². tercer piso =78.62 y cuarto piso de 78.62 para un total de 310m² de construcción.
