Formato técnico de visita y/o verificación- control urbanístico		**INFORME TÉCNICO PG-023 - 2023**	
DATOS GENERALES			
FECHA DE VISITA	09 de FEBRERO de 2023	EXPEDIENTE No.	**2018574490100298E**
OBJETO DE LA VISITA	VISITA TÉCNICA VERIFICACIÓN DE OBRAS INSPECCIÓN DE POLICÍA 7D.		
DIRECCIÓN DEL INMUEBLE	**POLÍGONO 112 B SECTOR** COLINDANCIA EL POTRERITOS **OCUPACIÓN 08** E: 85870; N: 102707	CHIP	AAA0241DMPP
NOMBRE PERSONA QUE ATIENDE	**No atienden**	IDENTIFICACIÓN	--
PROPIETARIO DEL INMUEBLE		IDENTIFICACIÓN	
DIRECCIÓN DE NOTIFICACIÓN		TELÉFONO

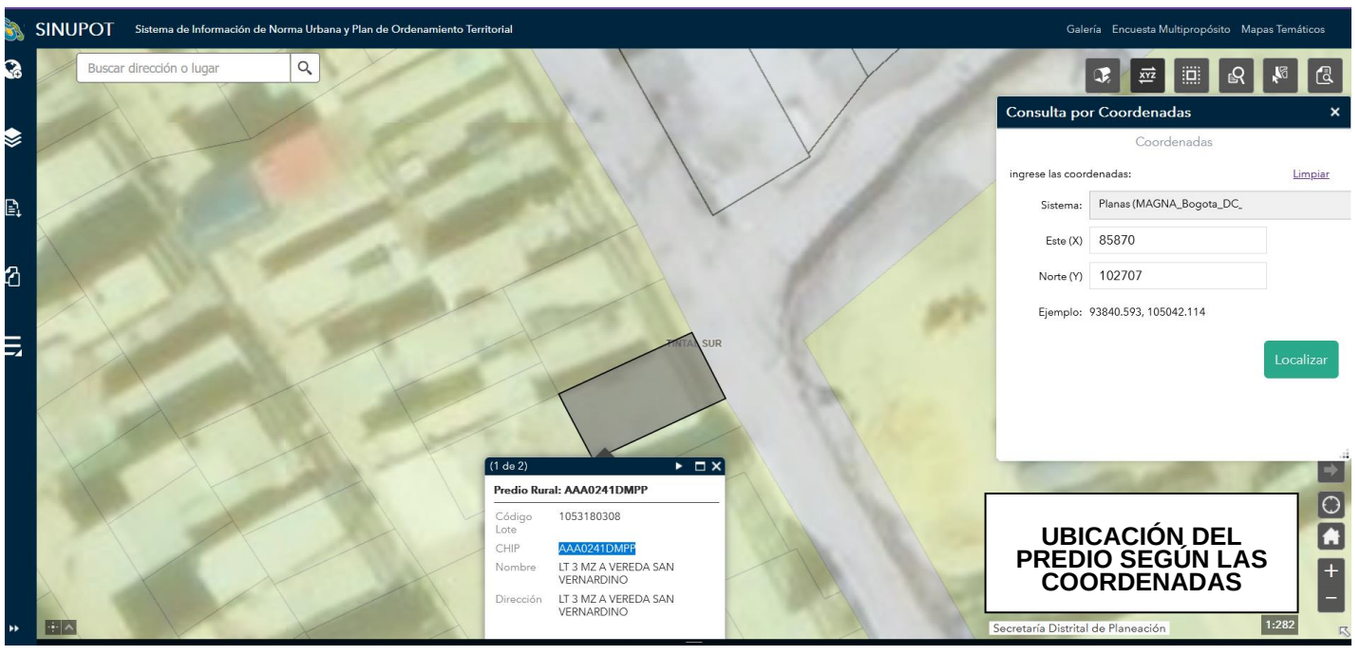
U.P.L 14. EL PORVENIR. Decreto 555 del 29 de diciembre 2021 - D/Rg 2. Tratamiento de Desarrollo Rango de edificabilidad 2, Mapa No. CU-5.4.14

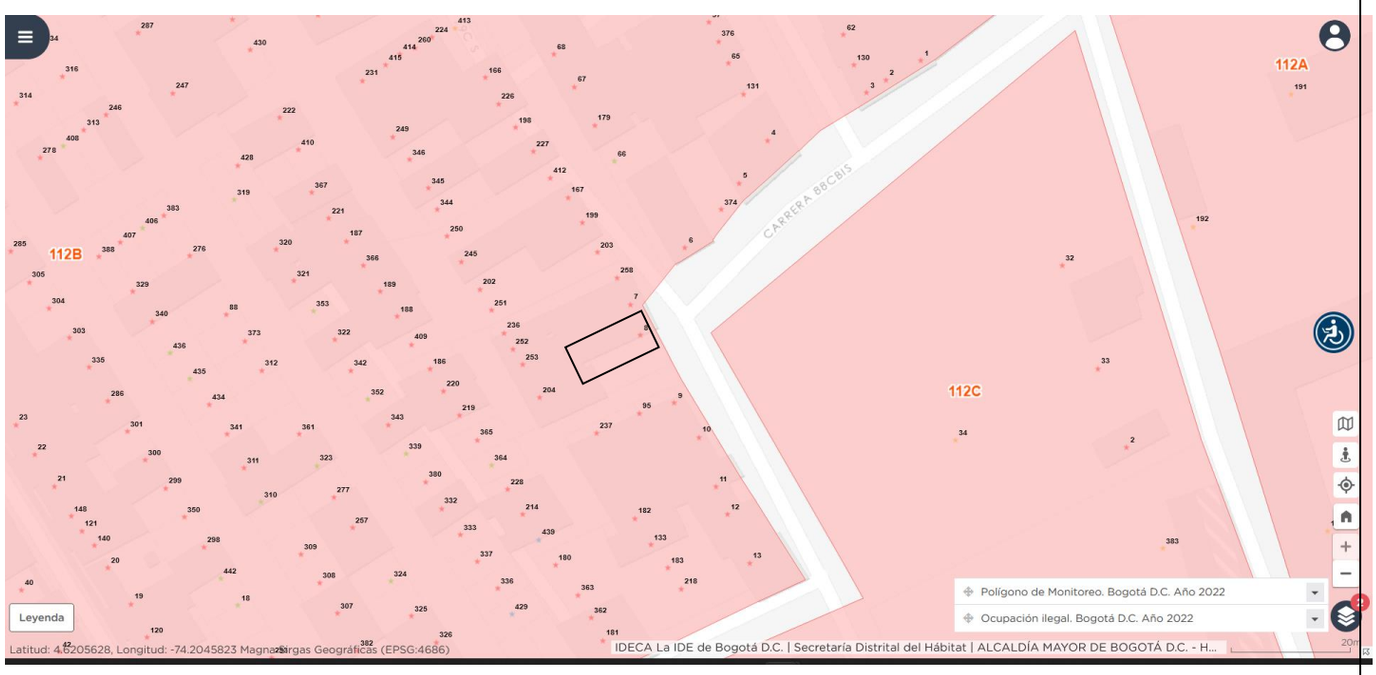
IMAGEN 1: FACHADA.

Una vez en el lugar de la visita se encontró que:
Corresponde a un predio ubicado dentro del polígono de monitoreo 112 B denominado Colindancia el Potreritos ocupación 08, encontrando una construcción de cuatro pisos con cubierta en teja, es utilizada para vivienda con local comercial en el primero. Al momento de la visita las obras están terminadas.

La construcción se realizó con estructura columnas y vigas en concreto armado, y placas de entrepisos placa maciza, la ventanería y puestas exteriores con carpintería metálica, muros en bloque y cubierta en teja.

A folio 2 del expediente en informe de fecha 25 de octubre de 2018 se observa el alistamiento y cimentación. A filo 13 en el informe de fecha 3 de mayo de 2022 se observa la volumetría en dos pisos y terraza. A la fecha actual se encontró cuatro pisos. Por lo cual se concluye que desde octubre del 2018 se ha venido realizando construcción y la última etapa correspondiente a tercer y cuarto piso se realizó en junio de 2022 hace 6 meses aproximadamente.

El área del lote 6.24m X 12m =74.8m². segundo piso 6.24mX 12.6m= 78.62m². tercer piso =78.62 y cuarto piso de 78.62 para un total de 310m² de construcción.

AREA EN CONTRAVENCIÓN (M2)	***310m²***	ÁREA LEGALIZABLE (M2)	**- 0 M2**
		ÁREA NO LEGALIZABLE (M2)	***310m²***
TIPO DE INFRACCIÓN	CONSTRUCCIÓN EN DOS PISOS SIN LICENCIA DE CONSTRUCCIÓN.		
¿HAY OCUPACIÓN DE ESPACIO PÚBLICO?	SI	**NO** (X)	¿SE DEJÓ CITACIÓN? SI / NO (X)
