Formato técnico de visita y/o verificación- control urbanístico		**INFORME TÉCNICO PG 038 - 2023**	
DATOS GENERALES			
FECHA DE VISITA	20 DE FEBRERO DE 2023	EXPEDIENTE No.	**2018574490100427E**
OBJETO DE LA VISITA	VISITA TÉCNICA VERIFICACIÓN DE OBRAS INSPECCIÓN DE POLICÍA 7D.		
DIRECCIÓN DEL INMUEBLE	**POLIGONO 202 SECTOR** COLINDANCIA COLEGIO SAN BERNARDINO **OCUPACIÓN 201** E: 85766; N: 102152	CHIP	***.Gran extensión***
NOMBRE PERSONA QUE ATIENDE	**No atienden**	IDENTIFICACIÓN	--
PROPIETARIO DEL INMUEBLE		IDENTIFICACIÓN	
DIRECCIÓN DE NOTIFICACIÓN		TELÉFONO

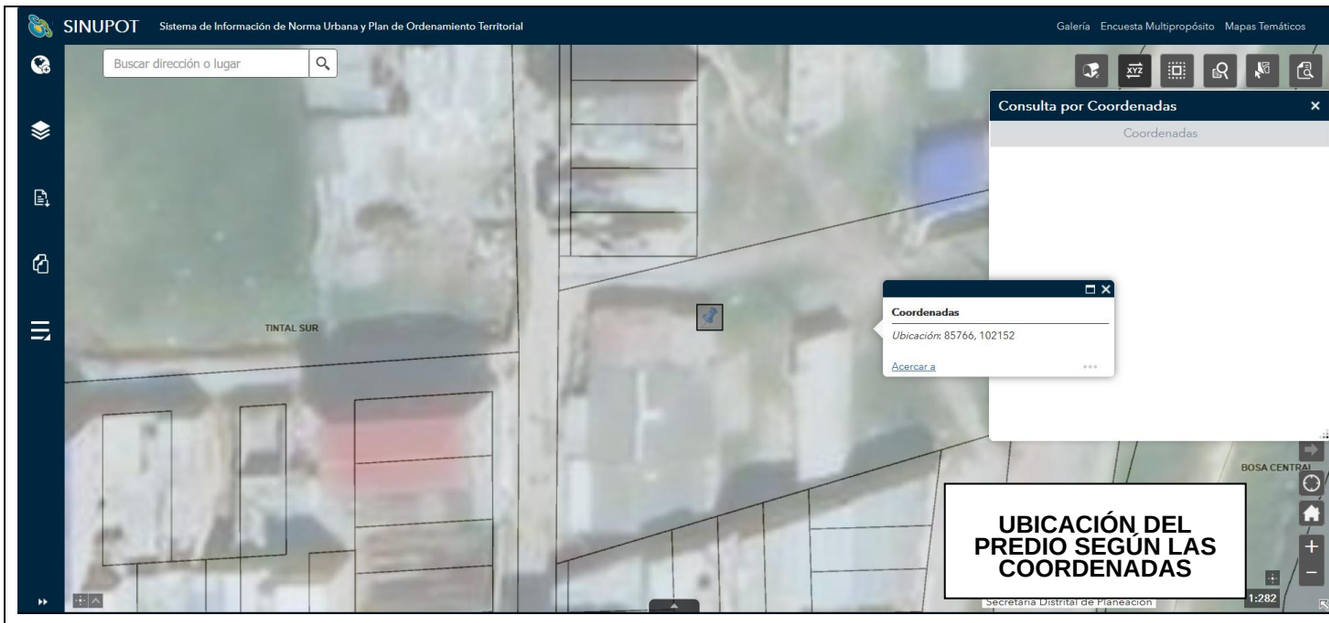
IMAGEN 1: FACHADA.

OCUPACIÓN 204 - P 202

El área de la ocupación es 4.m X6 m = 24m2, construcción con estructura columnas en madera y cubierta en teja metálica las paredes igualmente en láminas metálicas, esta área está ubicada en la parte posterior y hace parte del predio esquinero el cual está construido en muros y teja de asbesto cemento esta construcción que es de un piso es muy antigua con más de 15 año de vetustez.

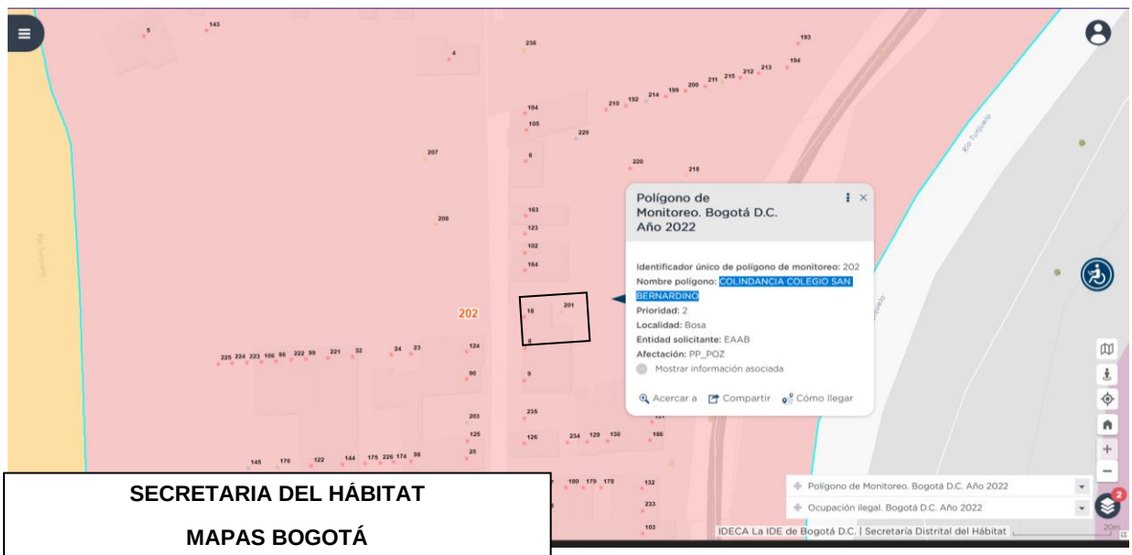
IMAGEN 2:

PARTES POSTERIOR DONDE SE UBICA LA OCUPACIÓN 201

FRENTE DEL PREDIO

1) Corresponde a un predio ubicado dentro del polígono de monitoreo 202 denominado colindancia COLEGIO SAN BERNARDINO, ***ocupación 201 encontrando una construcción de un piso con terminación en teja. El predio es esquinero, es utilizada para vivienda. Se consultó con la APP de la Defensoría del Espacio Público donde identifica al predio dentro de un área de gran extensión con CHIP: AAA0151DXTD a nombre de varios propietarios: Edilberto Vargas Sánchez c.c. 19202551, Pedro Miguel Méndez Torres c.c.19420990, tipo de propiedad Particular, Destino catastral 01 RESIDENCIA área total del terreno 1,072.3m². Sin nomenclatura.***
