Formato técnico de visita y/o verificación- control urbanístico		**INFORME TÉCNICO PG 037 - 2023**	
DATOS GENERALES			
FECHA DE VISITA	20 DE FEBRERO DE 2023	EXPEDIENTE No.	**2018574490100429E**
OBJETO DE LA VISITA	VISITA TÉCNICA VERIFICACIÓN DE OBRAS INSPECCIÓN DE POLICÍA 7D.		
DIRECCIÓN DEL INMUEBLE	**POLÍGONO 202 SECTOR** COLINDANCIA COLEGIO SAN BERNARDINO **OCUPACIÓN 203** E: 85745; N: 102129	CHIP	AAA0270ADXR
NOMBRE PERSONA QUE ATIENDE	**No atienden**	IDENTIFICACIÓN	--
PROPIETARIO DEL INMUEBLE		IDENTIFICACIÓN	
DIRECCIÓN DE NOTIFICACIÓN		TELÉFONO

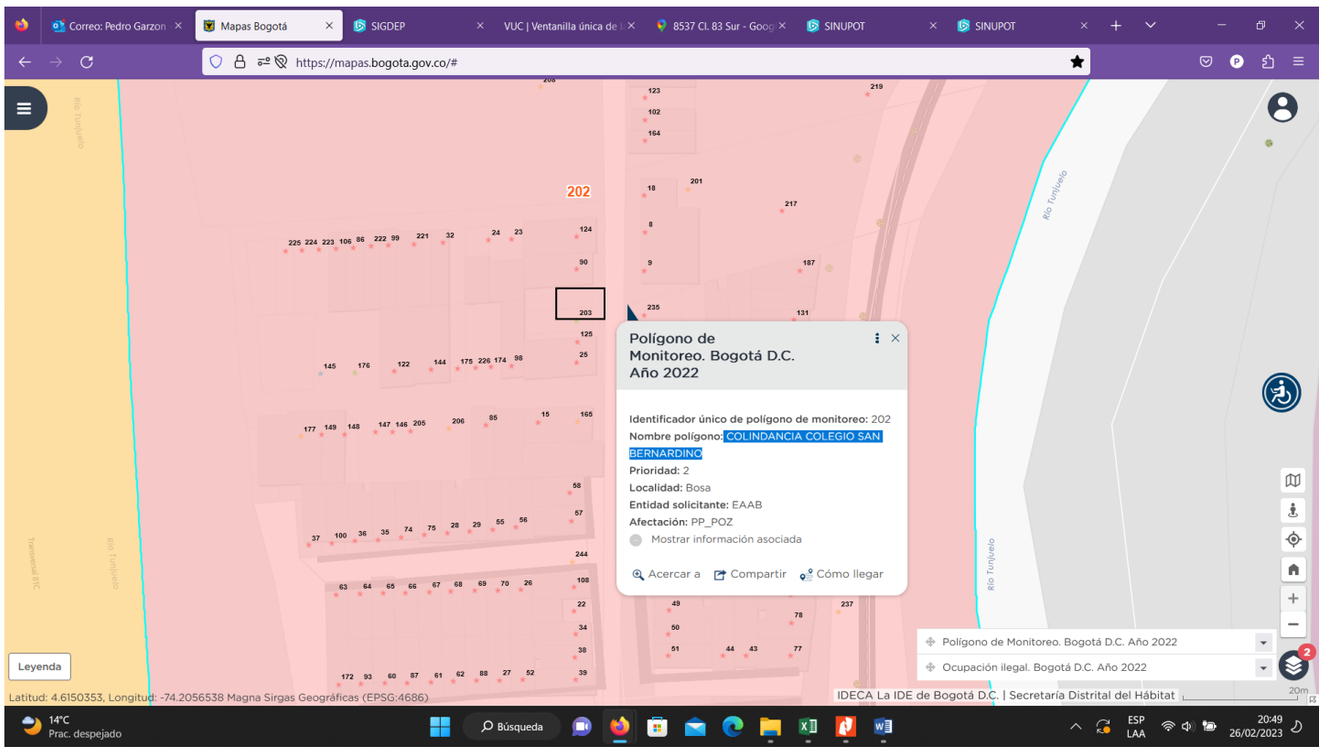
U.P.L 14. EL PORVENIR. Decreto 555 del 29 de diciembre 2021 - D/Rg 2. Tratamiento de Desarrollo Rango de edificabilidad 2, Mapa No. CU-5.4.14
