Formato técnico de visita y/o verificación- control urbanístico		**INFORME TÉCNICO PG-034 - 2023**	
DATOS GENERALES			
FECHA DE VISITA	24 de FEBRERO de 2023	EXPEDIENTE No.	**2019574490100015E**
OBJETO DE LA VISITA	VISITA TÉCNICA VERIFICACIÓN DE OBRAS INSPECCIÓN DE POLICÍA 7D.		
DIRECCIÓN DEL INMUEBLE	**POLÍGONO 112 B SECTOR** COLINDANCIA EL POTRERITOS **OCUPACIÓN 388** E: 85783; N: 102724	CHIP	**AAA0251RWLF**
NOMBRE PERSONA QUE ATIENDE	**No atienden**	IDENTIFICACIÓN	--
PROPIETARIO DEL INMUEBLE		IDENTIFICACIÓN	
DIRECCIÓN DE NOTIFICACIÓN		TELÉFONO

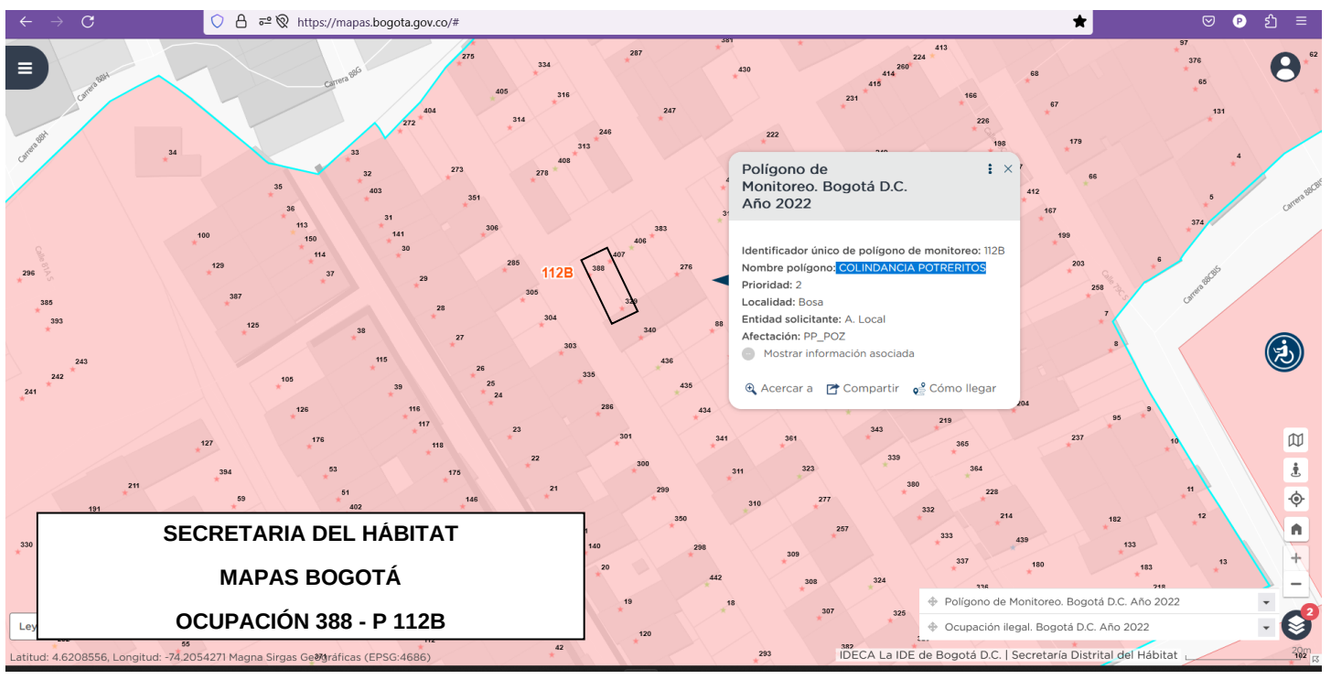
U.P.L 14. EL PORVENIR. Decreto 555 del 29 de diciembre 2021 - D/Rg 2. Tratamiento de Desarrollo Rango de edificabilidad 2, Mapa No. CU-5.4.14

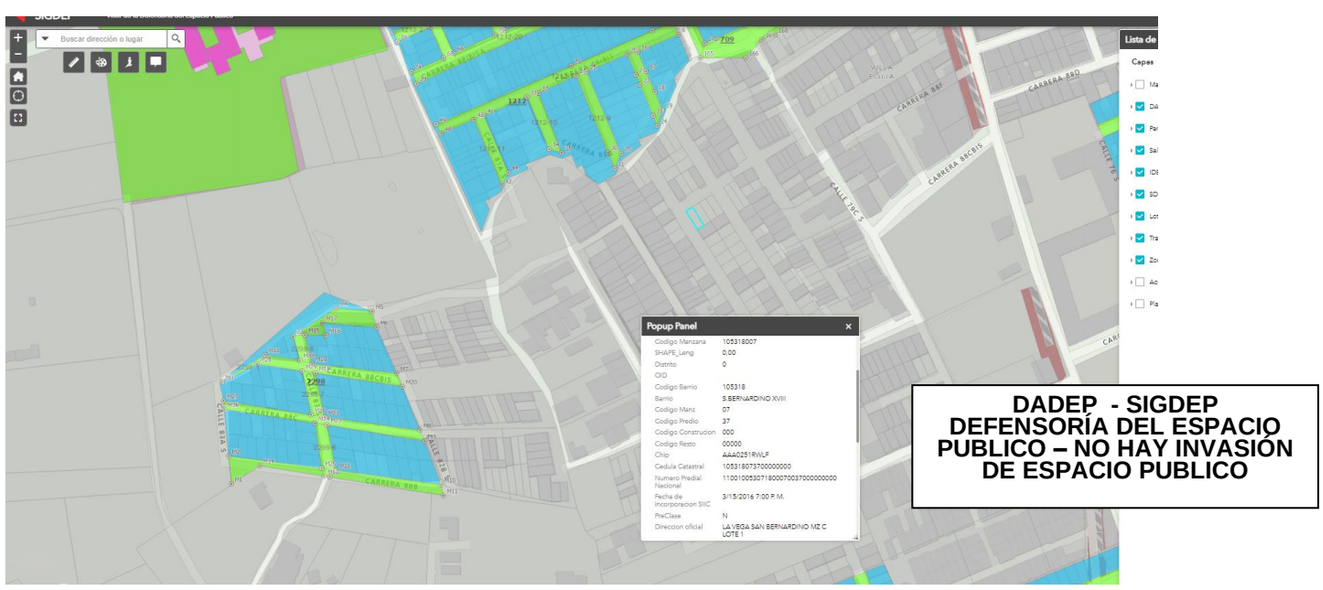
IMAGEN 1: FACHADA.

Una vez en el lugar de la visita se encontró que:
Corresponde a un predio ubicado dentro del polígono de monitoreo 112 B denominado Colindancia el Potreritos, Ocupación 388, LA VEGA SAN BERNARDINO MZ C LOTE 1, encontrando una construcción esquinera de un pisos y terraza, es utilizada para vivienda, con un portón vehicular y seguido un peatonal, en la fachada principal y en la lateral dos ventanas y otro ingreso peatonal. Al momento de la visita no hay obra en proceso.

La construcción se realizó con estructura columnas en concreto armado y placas de entrepisos placa maciza, la ventanearía y puertas exteriores con carpintería metálica, muros en bloque y cubierta dura terraza.
El área del lote 4.2mX11.8m =50.m² de construcción.

AREA EN CONTRAVENCIÓN (M2)	***50m²***	ÁREA LEGALIZABLE (M2)	**- 0 M2**
		ÁREA NO LEGALIZABLE (M2)	***50m²***
TIPO DE INFRACCIÓN	CONSTRUCCIÓN EN UN PISO SIN LICENCIA DE CONSTRUCCIÓN.		
¿HAY OCUPACIÓN DE ESPACIO PÚBLICO?	SI	**NO** (X)	¿SE DEJÓ CITACIÓN? SI / NO (X)
