Formato técnico de visita y/o verificación- control urbanístico		**INFORME TÉCNICO PG-035 - 2023**	
DATOS GENERALES			
FECHA DE VISITA	24 de FEBRERO de 2023	EXPEDIENTE No.	**2018574490100298E**
OBJETO DE LA VISITA	VISITA TÉCNICA VERIFICACIÓN DE OBRAS INSPECCIÓN DE POLICÍA 7D.		
DIRECCIÓN DEL INMUEBLE	**POLÍGONO 112 B SECTOR** COLINDANCIA POTRERITOS **OCUPACIÓN 373** E: 85807; N: 102707	CHIP	AAA0251RYUH
NOMBRE PERSONA QUE ATIENDE	**No atienden**	IDENTIFICACIÓN	--
PROPIETARIO DEL INMUEBLE		IDENTIFICACIÓN	
DIRECCIÓN DE NOTIFICACIÓN		TELÉFONO

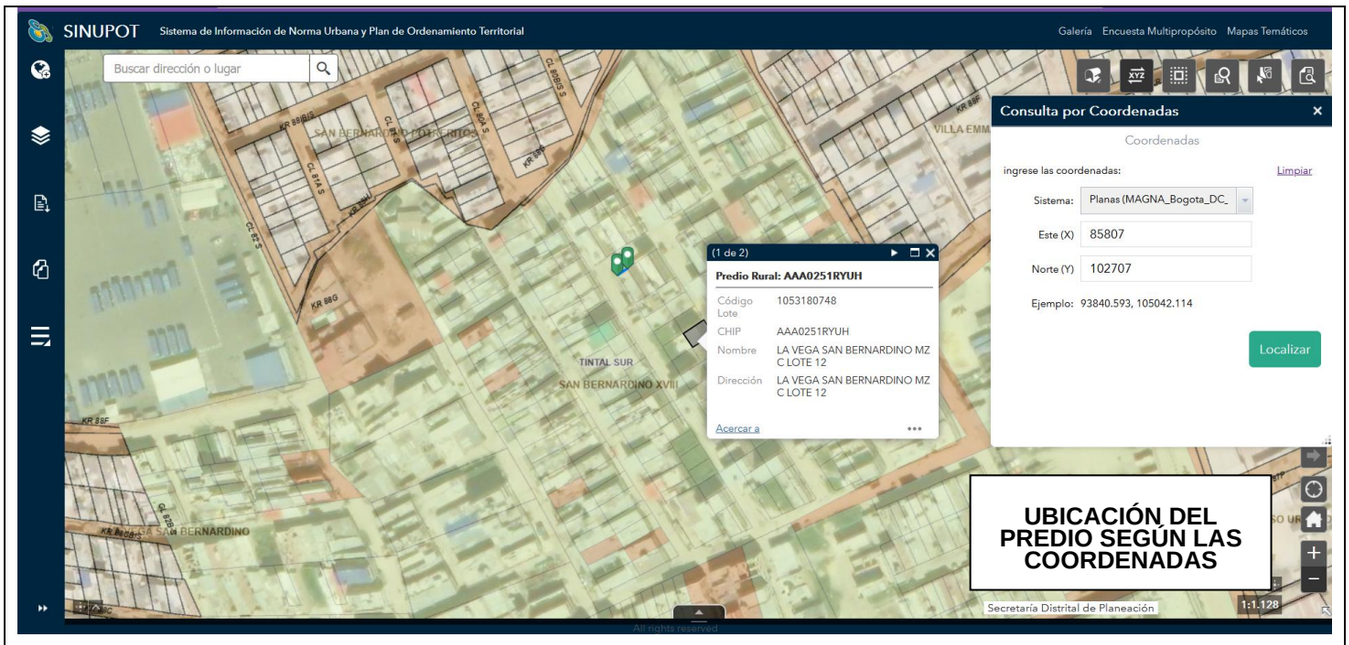
EDIFICABILIDAD DEL PREDIO

U.P.L 14. EL PORVENIR. Decreto 555 del 29 de diciembre 2021 - D/Rg 2. Tratamiento de Desarrollo Rango de edificabilidad 2, Mapa No. CU-5.4.14

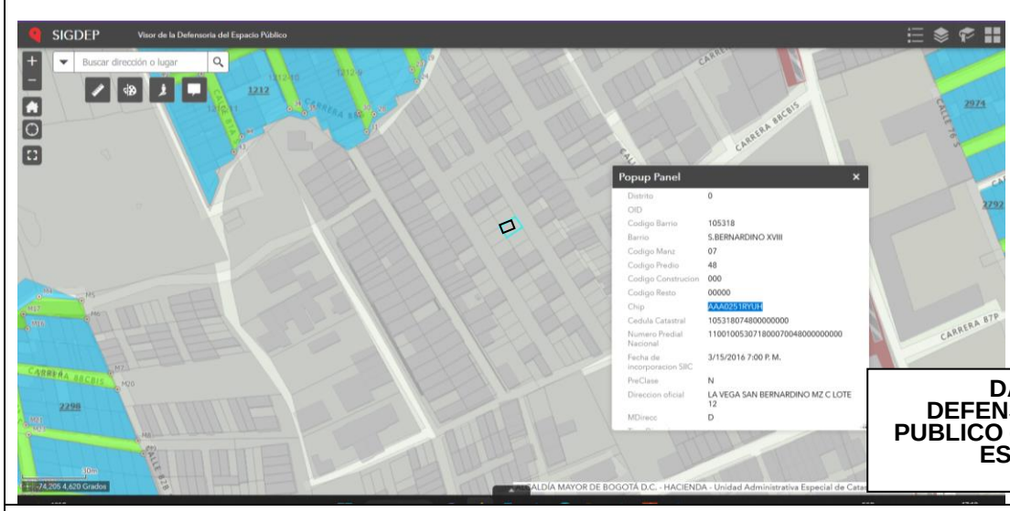
OCUPACIÓN 373 - P 112B

DADEP - SIGDEP DEFENSORÍA DEL ESPACIO PUBLICO – NO HAY INVASIÓN DE ESPACIO PUBLICO
