Formato técnico de visita y/o verificación- control urbanístico		**INFORME TÉCNICO PG 012 - 2023**	
DATOS GENERALES			
FECHA DE VISITA	02 DE FEBRERO DE 2023	EXPEDIENTE No.	**2020574490114253E**
OBJETO DE LA VISITA	VISITA TÉCNICA VERIFICACIÓN DE OBRAS INSPECCIÓN DE POLICÍA 7D.		
DIRECCIÓN DEL INMUEBLE	**POLIGONO 201A SECTOR SAN. BERNARDINO XII OCUPACIÓN 152** E: 85332; N: 102284	CHIP	***AAA0140ELBR .Gran extensión***
NOMBRE PERSONA QUE ATIENDE	**No atienden**	IDENTIFICACIÓN	--
PROPIETARIO DEL INMUEBLE		IDENTIFICACIÓN	
DIRECCIÓN DE NOTIFICACIÓN		TELÉFONO

U.P.L 14. EL PORVENIR. Decreto 555 del 29 de diciembre 2021 - D/Rg 2. Tratamiento de Desarrollo Rango de edificabilidad 2, Mapa No. CU-5.4.14

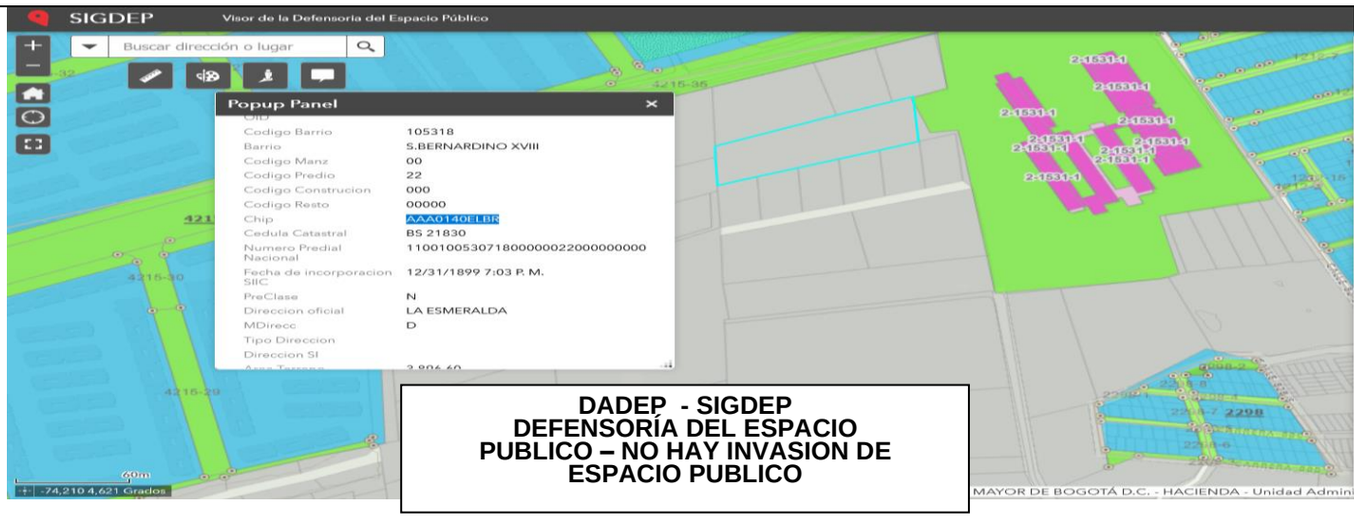
IMAGEN 1: FACHADA.

1) ***Corresponde a un predio ubicado dentro del polígono de monitoreo denominado 201A SAN BERNARDINO XVIII, ocupación 152 encontrando una construcción de dos pisos y terraza, Adicionalmente existe una construcción no permanente realizada con muros en láminas metálicas y estructura en madera. El predio está ubicado como Medianeo, es utilizada para vivienda. Se consultó con la APP de la Defensoría del Espacio Público donde identifica al predio dentro de un área de gran extensión con CHIPAAA0140ELBR a nombre de varios propietarios: José Alberto Neuta Neuta c.c. 147276. y 21 personas más (Folio 11 del expediente), tipo de propiedad Particular Destino catastral 81 Agropecuario, Sin dirección oficial.***

El área del lote es 4.m X 10m = 40m2, La construcción formal es hasta el segundo piso que tiene un área de 10.60M(Incluido el voladizo)x4M= 42.4M2 con estructura columnas y placas de entre piso en concreto armado, muros en bloque y cubierta dura en placa de entrepiso, seguido el tercer pisos con estructura en madera y muros en láminas metálicas y plástico con cubierta igualmente con tejas metálicas y plástico, sumando área de construcción en total primer piso 40m2 +segundo 42.4m2 + tercer piso 40m2 = 112.4m2

Se observa que a folio 1 en informe de 18 de noviembre de 2020 su volumetría es de un piso, y folio 9 y 10 con informe de 22 de abril de 2022 la ampliación del segundo y tercer piso ya existen, por lo que se puede concluir que esta ampliación se realizó hace dos años aproximadamente.
