Formato técnico de visita y/o verificación- control urbanístico		**INFORME TÉCNICO PG-014-2023**	
DATOS GENERALES			
FECHA DE VISITA	02 de febrero de 2023	EXPEDIENTE No.	**2020574490114249E**
OBJETO DE LA VISITA	VISITA TÉCNICA VERIFICACIÓN DE OBRAS INSPECCIÓN DE POLICÍA 7D.		
DIRECCIÓN DEL INMUEBLE	**POLIGONO 201A SECTOR SECTOR SAN BERNARDINO XXII OCUPACION 145** E: 85356; N: 102854	CHIP	AAA0140ELBR ***.Gran extensión***
NOMBRE PERSONA QUE ATIENDE	**No atienden**	IDENTIFICACIÓN	--
PROPIETARIO DEL INMUEBLE		IDENTIFICACIÓN	
DIRECCIÓN DE NOTIFICACIÓN		TELÉFONO

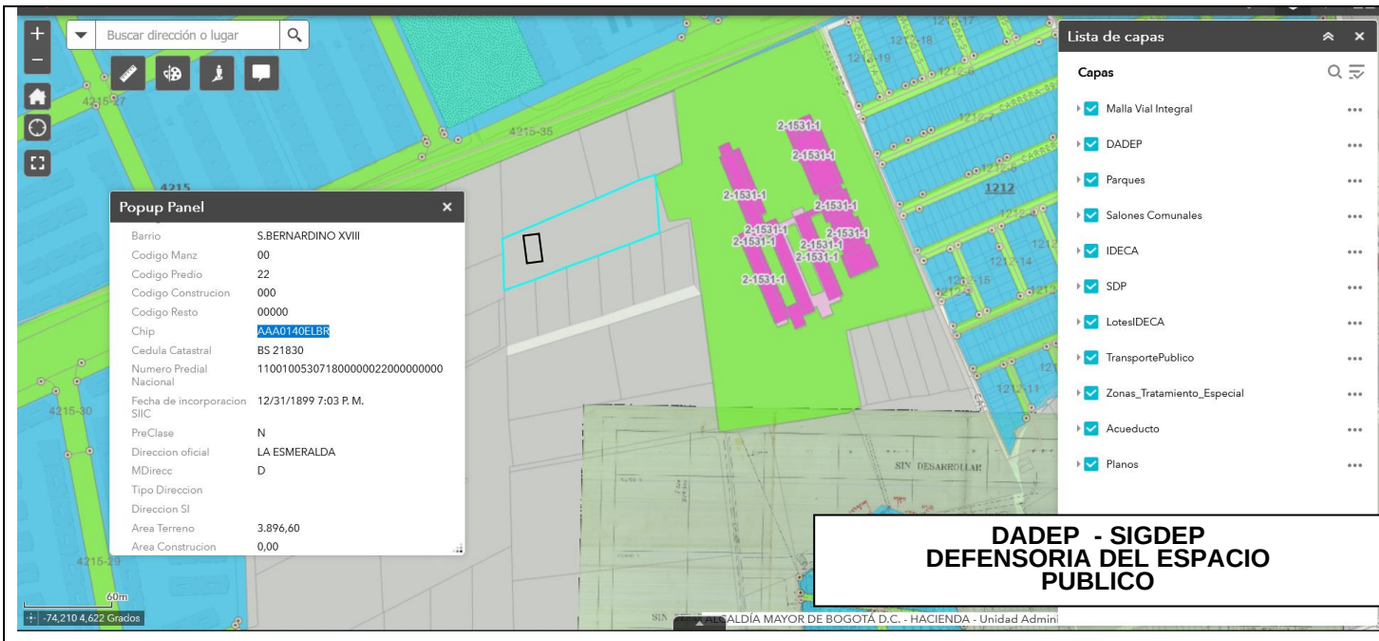
IMAGEN 1: FACHADA.

Una vez en el lugar de la visita se encontró que:
Corresponde a un predio ubicado dentro del polígono de monitoreo denominado 201A SECTOR SAN BERNARDINO XXII ***ocupación 145. A folio 1 del expediente, en informe de 14 de Julio de 2020 se observa que no existe construcción. No existe cerramiento, en el momento de la visita se encontró en las mismas condiciones sin construcción,.***
El área del lote es de 4MX10M= 40M2,
