Formato técnico de visita y/o verificación- control urbanístico		**INFORME TÉCNICO PG-018-2023**	
DATOS GENERALES			
FECHA DE VISITA	02 de febrero de 2023	EXPEDIENTE No.	**2018574490100373E**
OBJETO DE LA VISITA	VISITA TÉCNICA VERIFICACIÓN DE OBRAS INSPECCIÓN DE POLICÍA 7D.		
DIRECCIÓN DEL INMUEBLE	**POLÍGONO 201A SECTOR SECTOR SAN BERNARDINO XVII** OCUPACIÓN **199** E: 85241; N: 102368	CHIP	AAA0271XYSY ***.Gran extensión***
NOMBRE PERSONA QUE ATIENDE	**No atienden**	IDENTIFICACIÓN	--
PROPIETARIO DEL INMUEBLE		IDENTIFICACIÓN	
DIRECCIÓN DE NOTIFICACIÓN		TELÉFONO

PEDRO GARZON RONCACION
Arq. Apoyo – Inspección de policía 7D

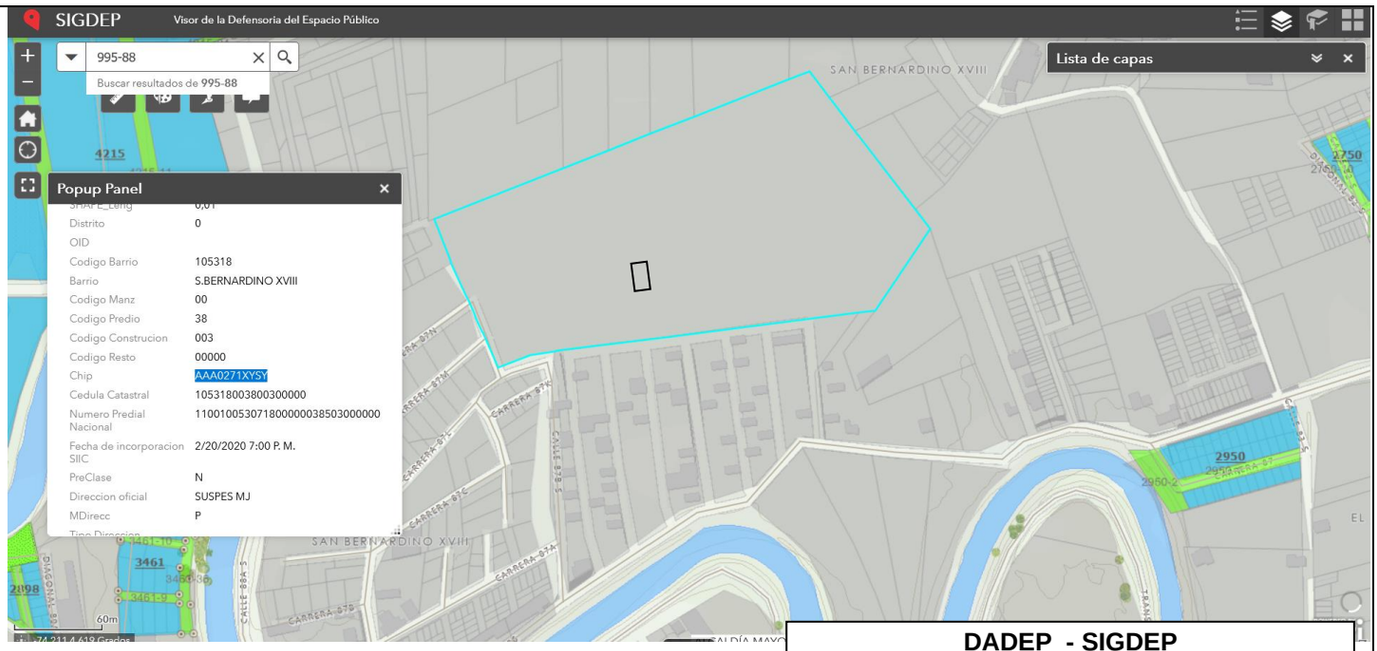
IMAGEN 1: FACHADA.

Corresponde a un predio ubicado dentro del polígono de monitoreo denominado 201A SECTOR SAN BERNARDINO XVII ***ocupación 199. En folio 1 según informe de 14/11/2018 esta construcción esta en proceso, A folio 9 del expediente, en informe de 28 de diciembre de 2020 se observa que que la volumetría de la construcción es de un piso con terraza con antepecho perimetral de un metro de altura. Al momento de la visita se observa en las mismas condiciones en un piso y terraza y antepecho perimetral, construcción realizada con estructura columnas y placa entrepisos maciza en concreto armado, muros en bloque, con portones metálico para acceso vehicular y peatona en la fachada del frente. El predio es medianero. El área del lote es de 5MX10M= 50M2m2.***

Teniendo en cuenta que se inicia obra el 14 de noviembre de 2018, y a 28 de diciembre 2020 esta en las condiciones. Su vetustez es de aproximadamente tres años a la fecha de la visita.

Por lo anterior se concluye que la zona donde se encuentra el predio no se ha desarrollado legalmente, por lo tanto no hay ningún uso permitido hasta que se obtenga los permisos y licencias que lo legalicen.
