UNIÓN TEMPORAL AINLUB

CADE GAITANA
Carrera 126 # 133 – 22

ANALISIS DE SEGURIDAD

MARZO DEL 2023
BOGOTÁ

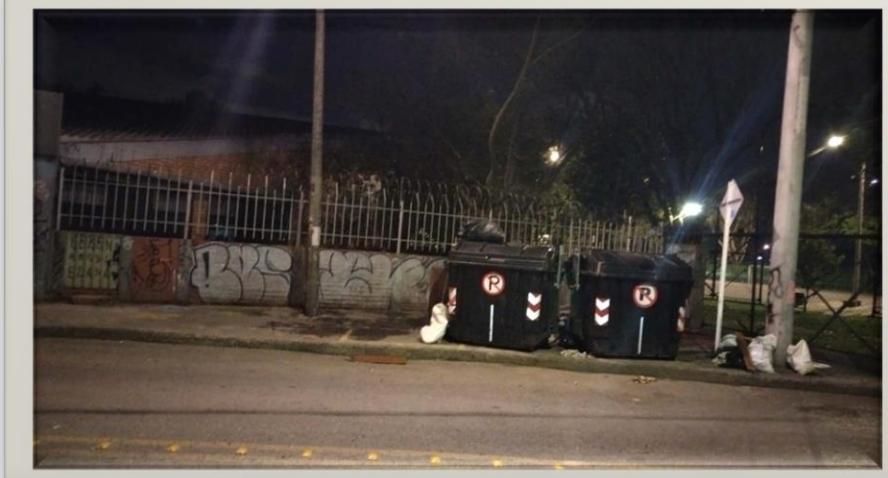
VULNERABILIDADES DEL ENTORNO

El entorno del **CADE GAITANA**, objeto del presente estudio, presenta inmuebles a su alrededor en propiedad horizontal, casas de dos plantas y negocios informales. La ubicación de la zona de tolerancia, aumenta los índices de inseguridad por el consumo frecuente de sustancias alucinógenas y hurto a transeúntes que dañan el ambiente ciudadano.

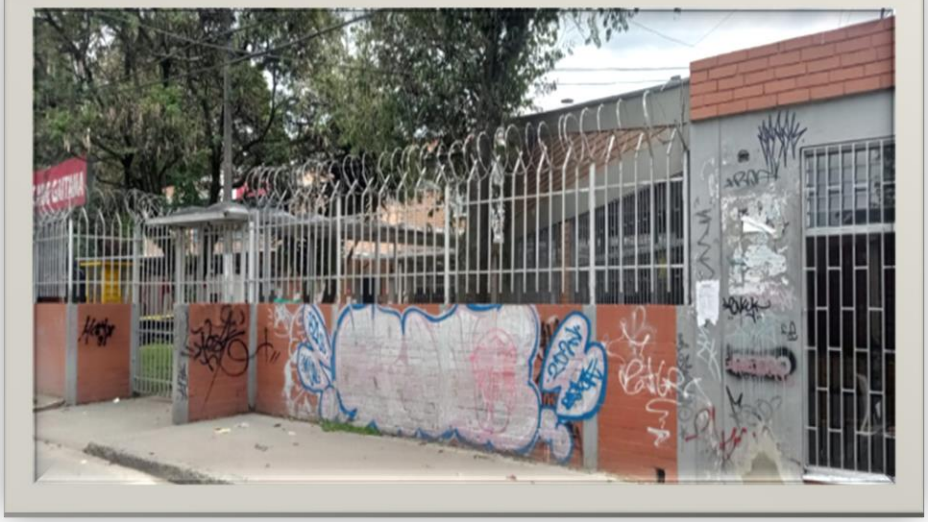
VULNERABILIDADES INTERNAS
Vista Interna

En la barrera perimetral cuenta con refuerzo de seguridad complementario superior dando oportunidad a una intrusión por esta área, teniendo en cuenta que los árboles que rodean el Cade dan facilidad para ingresar de menara que la vigilancia no lo detecte, por lo que sirven de escalera natural para sobre pasar las barreras físicas. De igual menara se encuentran los contenedores de basura cerca al acceso peatonal lo que genera el riesgo que dejen elementos sospechosos cerca al establecimiento. **Riesgo MUY ALTO.**

Este sector presenta un vacío de seguridad por la carrera 126 que presenta la presencia de expendedores y consumidores de alucinógenas que usan las góndolas de basura para camuflar su accionar.

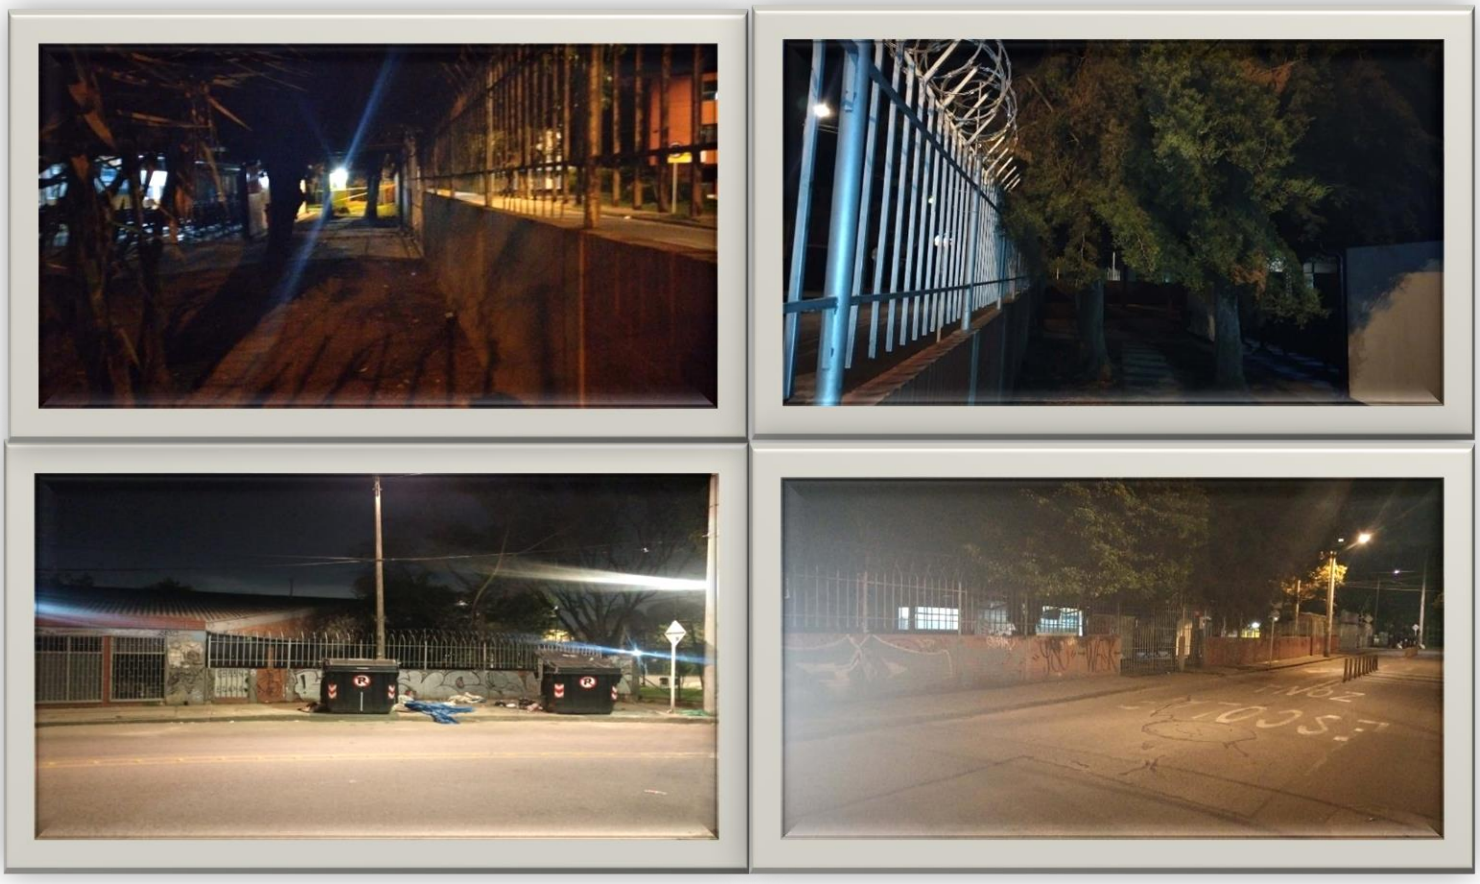
ILUMINACIÓN NOCTURNA

El cade Gaitana presenta un déficit en la iluminación en algunos puntos de la sede, adicional algunos de los árboles que se encuentran sobre la malla perimetral impiden la visibilidad de una manera clara, esto hace que para la vigilancia se le dificulte identificar las áreas en su totalidad con el fin de eliminar la probabilidad de una posible intrusión de una manera repentina.

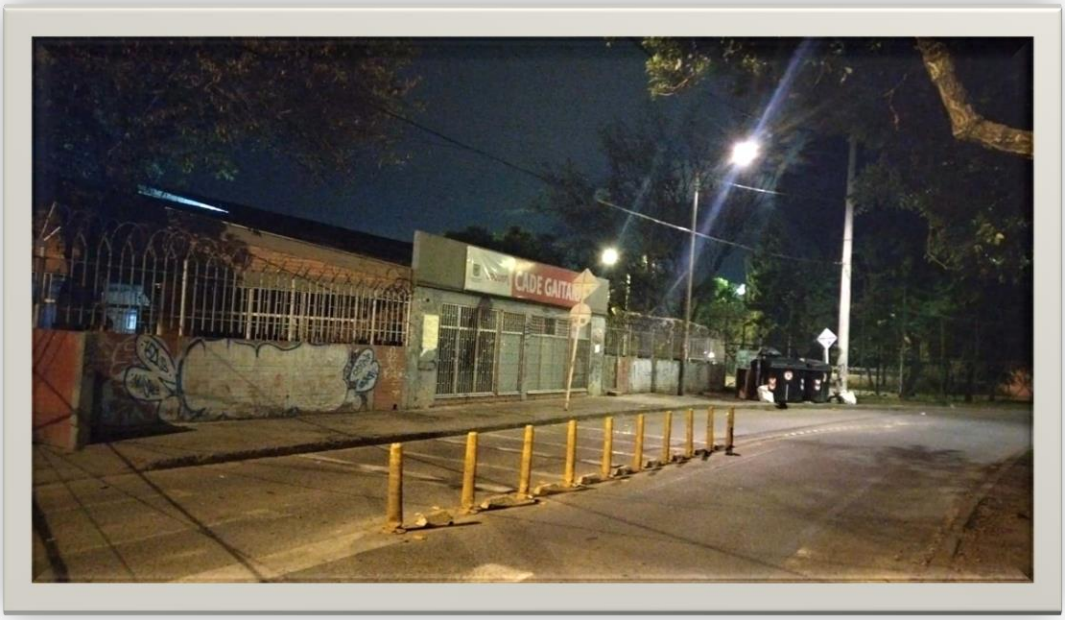
PROPIA

La iluminación interna es insuficiente, el aporte del alumbrado público es el que permite observar con claridad por el costado oriental, por el costado occidental es muy malo aumentando el riesgo de intrusión.

- Realizar el mantenimiento y reparación de los reflectores generales del Centro que presentan fallas o no funcionan, son los que están ubicados en el parqueadero superior, uno que está parte posterior por costado occidental, mejor iluminación en horas nocturnas.

- Verificar toda la iluminación y en lo posible cambiar las bombillas fluorescentes que se encuentran fuera de servicio.

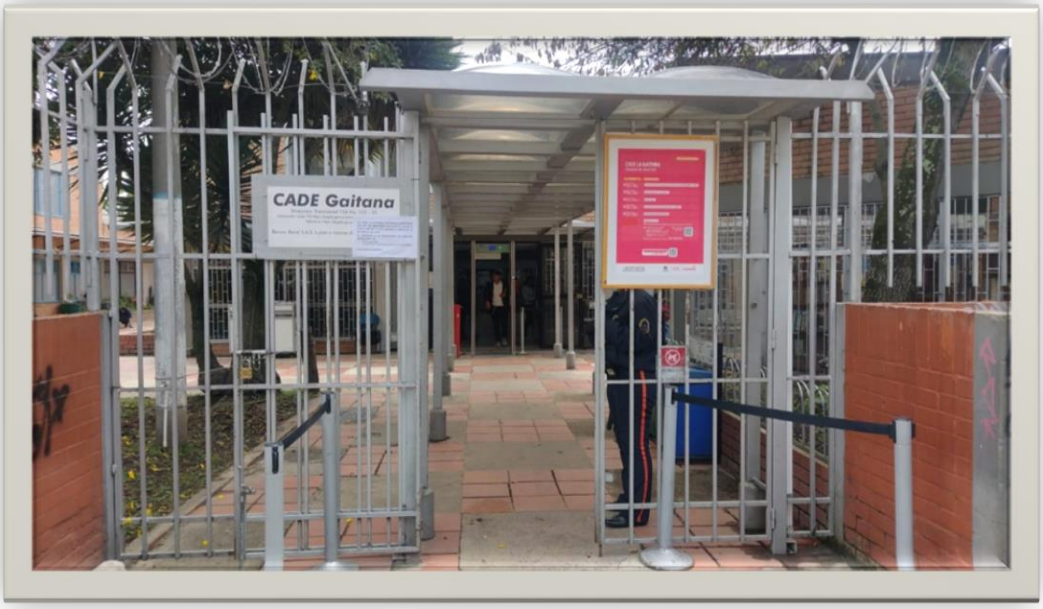
TIPO DE CONSTRUCCIÓN:

La construcción del Cade Gaitana está construida en ladrillo y concreto, Tiene dos puertas metálicas tipo reja; dos de acceso peatonal y la otra vehicular. Pero su gran falencia es todo el lindero de sus barreras perimetrales.

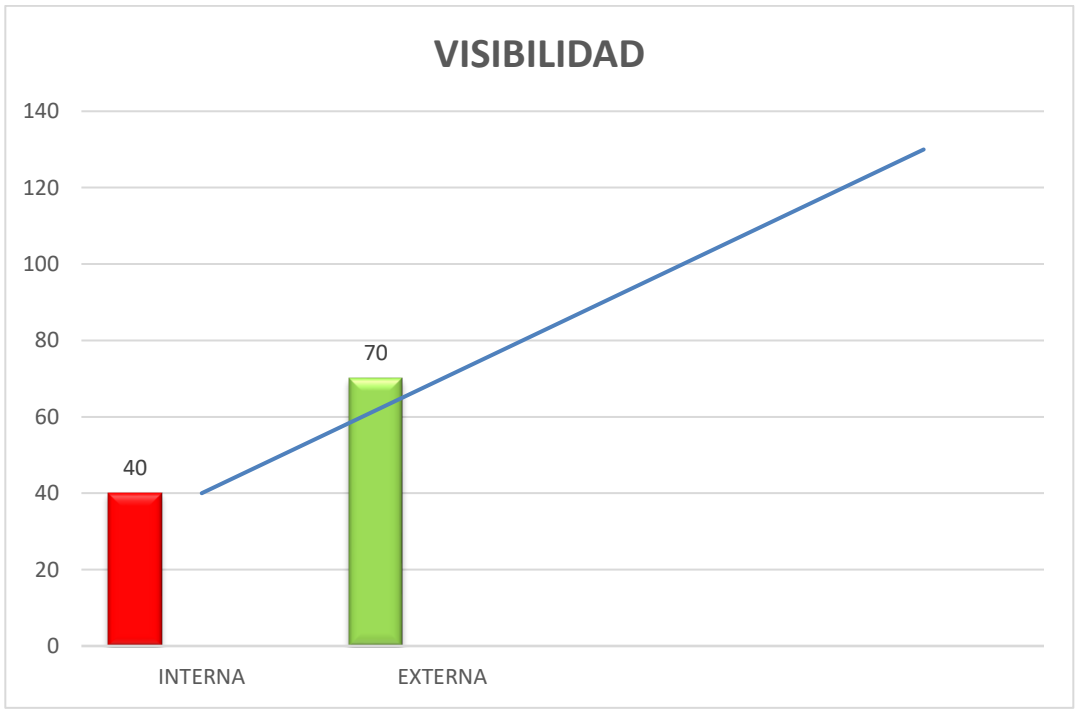
CONCLUSIONES PARTICULARES
VULNERABILIDAD

El nivel de cumplimiento de la iluminación interna y externa de la sede es de un 55% de cumplimiento,se presenta una mala iluminación de puntos críticos y áreas comunes externas.

El nivel de cumplimiento de la visibilidad de la sede es de un 55% de cumplimiento, El Cade Gaitana cuenta con mala visibilidad natural en los puntos críticos.
