UNIÓN TEMPORAL AINLUB

CENTRO ENCUENTRO SUBA
CARRERA 126 # 133 – 22

ANALISIS DE SEGURIDAD

FEBRERO 2023
BOGOTA

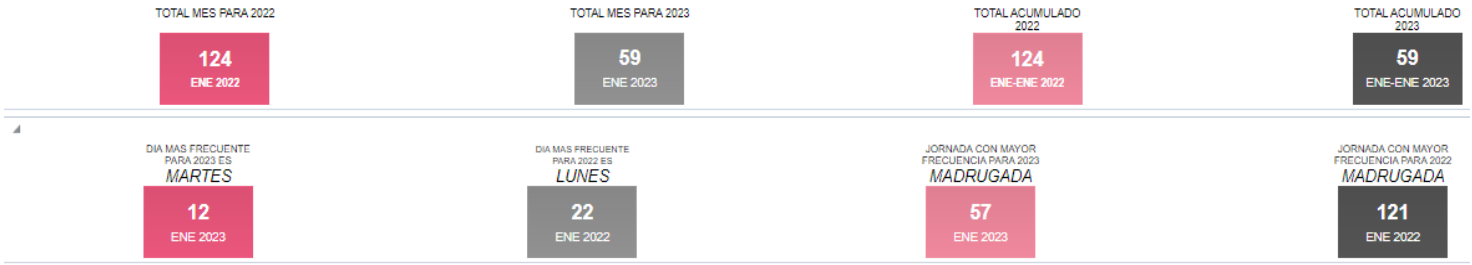
SUBA - HURTO A RESIDENCIAS

Según las estadísticas de la Secretaria distrital de Seguridad, Convivencia y Justicia, el índice de HURTO A RESIDENCIAS en lo localidad de Suba para lo corrido del año 2023, presento un aumento del 5.9%, presentándose de esta manera 4 casos más que lo denunciado en el 2020, presentándose de manera más frecuente según la estadística los días viernes y lunes en las horas de la madrugada.

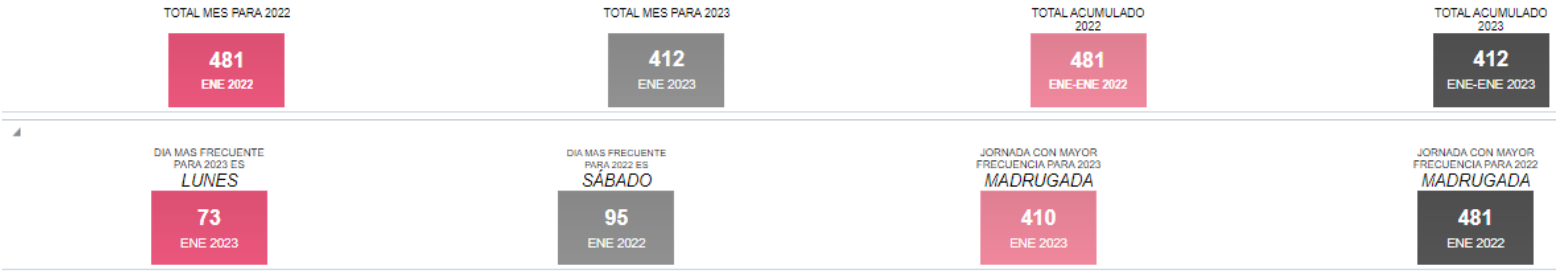
SUBA - HURTO DE CELULARES

Según las estadísticas de la Secretaria distrital de Seguridad, Convivencia y Justicia, el índice de HURTO DE CELULARES en lo localidad de Suba para lo corrido del año 2023, ha presentado una baja, de acuerdo a la estadística en el 2021 se presentaron 394 casos, para el 2022 presento un incremento de 87 casos y para lo corrido del 2023 se han denunciado 412 cosos ante las autoridades competentes, presentándose con mayor frecuencia los días lunes y sábado en las horas de la madrugada. (Secretaría Distrital de Seguridad, 2023)

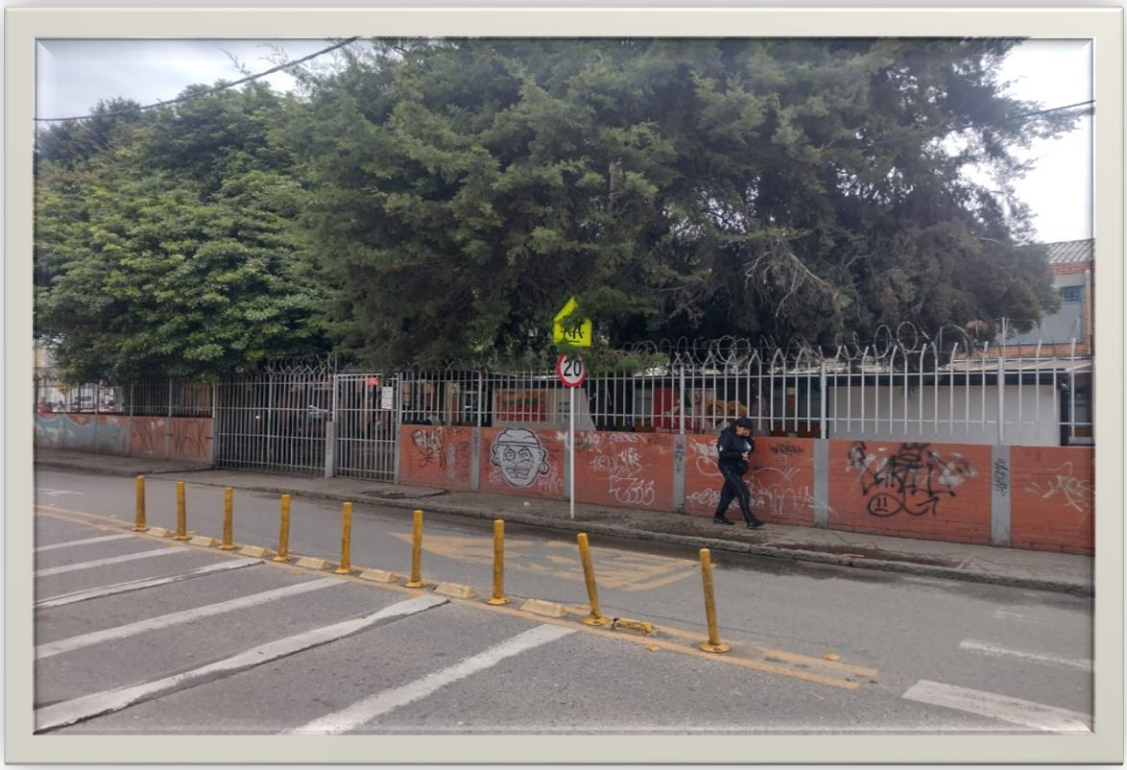
EL CENTRO DE ENCUENTRO SUBA, se encuentra ubicado en el barrio Simón Bolívar (SUBA), esta zonaes de estrato 3, El índice delictivo es **medio alto** y se ha venido incrementado debido a los hurtos frecuentes a personas, tráfico de sustancias alucinógenas hurto a vehículos y presencia de pandillas. En esta zona la presencia de la policía no es constante y la delincuencia común actúa a cualquier hora del día generando una sensación continua de inseguridad entre los habitantes del sector.

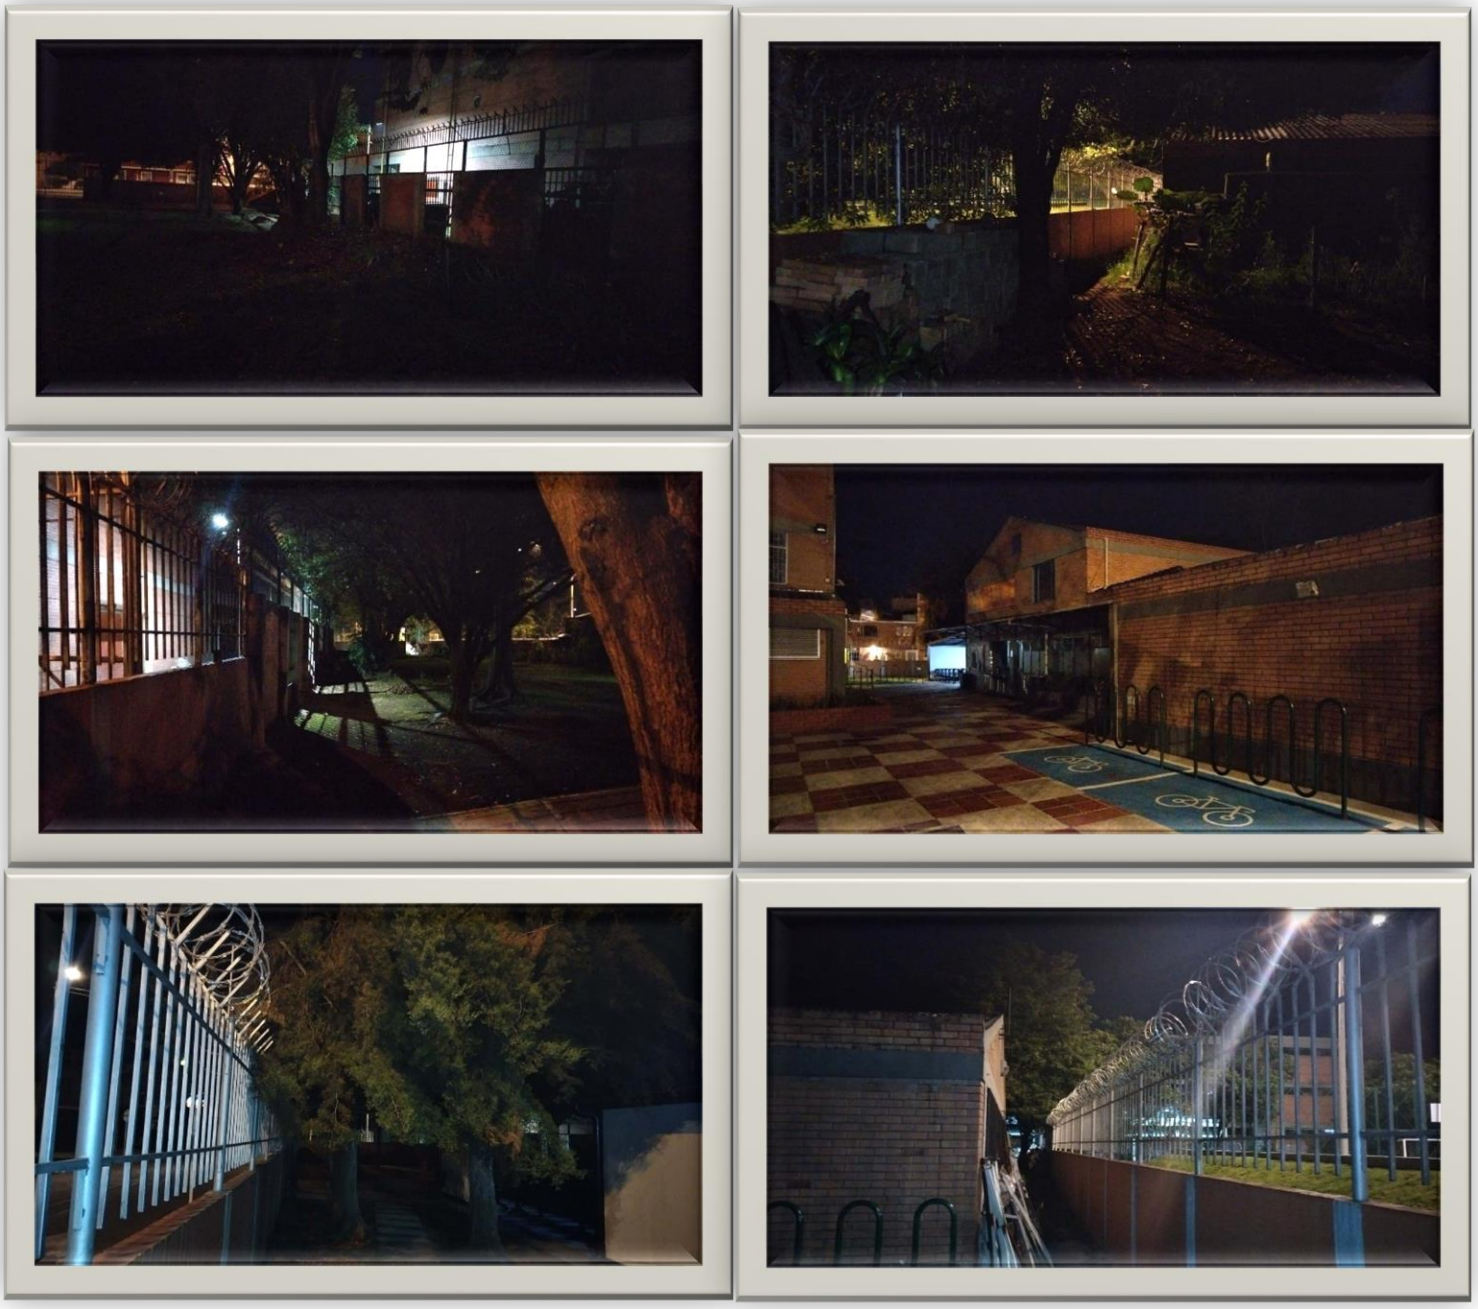
Vista Externa

El Centro de Encuentro Suba en sus areas perimetrales presenta gran vulnerabilidad de intrusion, por lo que cuenta con arboles caidos sobre la malla, esto hace que se pierda gran parte de la visibilidad de esta forma se puede presentar el ingreso sin ser detectados por la vigilancia. De esta misma manera los arboles les facilita para saltar la malla ya que se puede utilizar como tipo escalera para acceder y a la misma vez salir por este costado.

En la barrera perimetral cuenta con refuerzo de seguridad complementario superior dando oportunidad a una intrusión por esta área, teniendo en cuenta que lo grande de los árboles que rodean el Cade son una forma fácil de ingresar ya que sirven de escalera natural para sobre pasar las barreras físicas. **Riesgo MUY ALTO.**

Este sector presenta un vacío de seguridad por la carrera 126 que presenta la presencia de expendedores y consumidores de alucinógenas que usan las góndolas de basura para camuflar su accionar.

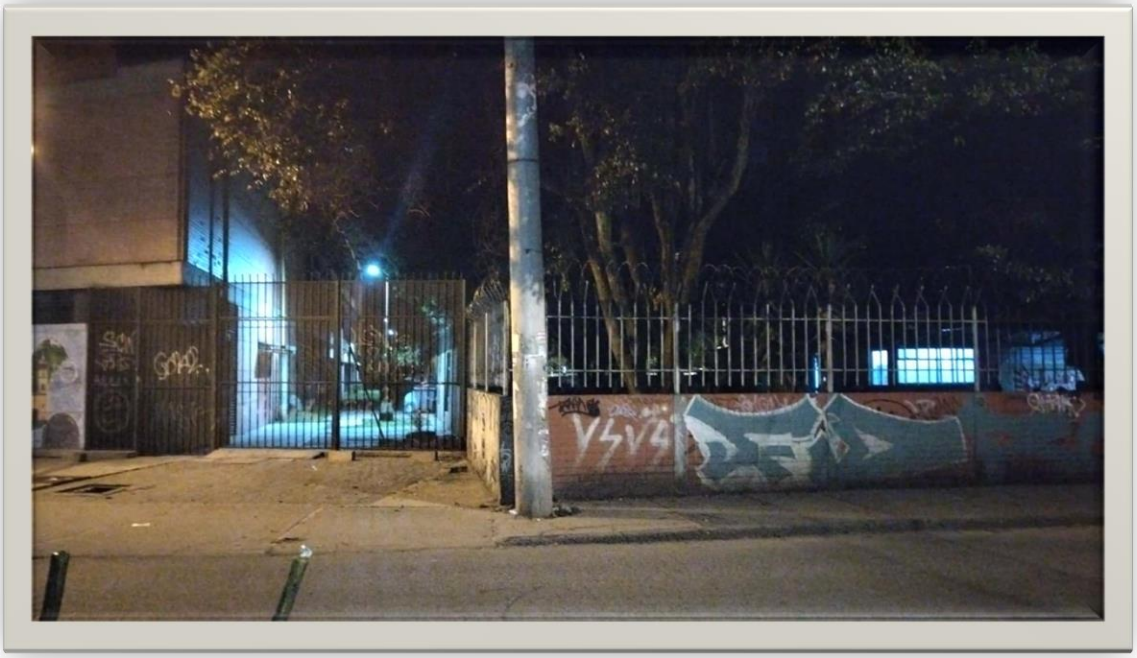
La barrera perimetral costado sur occidental, es una reja metálica fraccionada con muro de concreto y ladrillo con refuerzo de altura de concertina, pero por debajo del promedio recomendado.

La barrera perimetral costado oriental, es una reja metálica fraccionada con muro de concreto y ladrillo con refuerzo de altura de concertina, por encima del promedio recomendado mejorando en la zona el factor seguridad.

La barrera perimetral costado norte, su altura es menor al estándar requerido aumentado el riesgo de intrusión por este sector aumentado por el árbol que facilita el ingreso a la sede más las góndolas de basuras que se prestan para el expendio de alucinógenos como el mismo consumo.

Las barreras perimetrales del **Centro de Encuentro Suba**, en su gran mayoría no alcanzan la altura mínima requerida necesita un apoyo arquitectónico con el fin de reforzar ciertos tramos, ya que por varios factores no restringen efectivamente un ingreso no autorizado, además que la iluminación en sus perimetrales no es acorde a la necesidad requerida

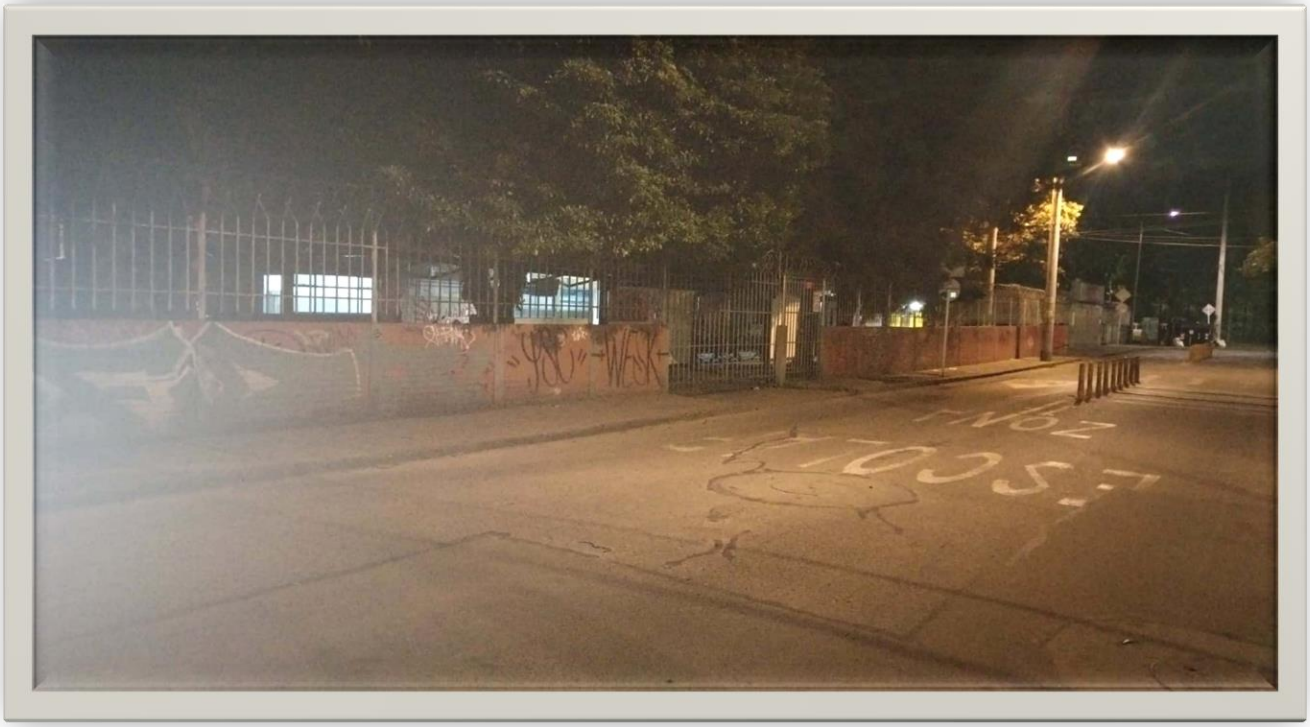
PROPIA

La iluminación interna es insuficiente, el aporte del alumbrado público es el que permite observar, pero no manera que se evidencia con claridad por los costados oriental, por el costado occidental es muy mala y aumentando el riesgo de intrusión.

En el Centro de Encuentro Suba presenta un déficits bastante alto en cuanto a la iluminación, no permite ver con claridad lo que pasa en su interior, de esta manera el riesgo de intrusión sin ser detectado se incrementa. Se recomienda realizar la instalación de reflectores con el fin de garantizar la visión de una manera oportuna y efectiva.
