SUPER CADE SUBA
AVENIDA CALLE 145 N° 103 B – 90

ANALISIS DE SEGURIDAD.

FEBRERO 2023
BOGOTÁ

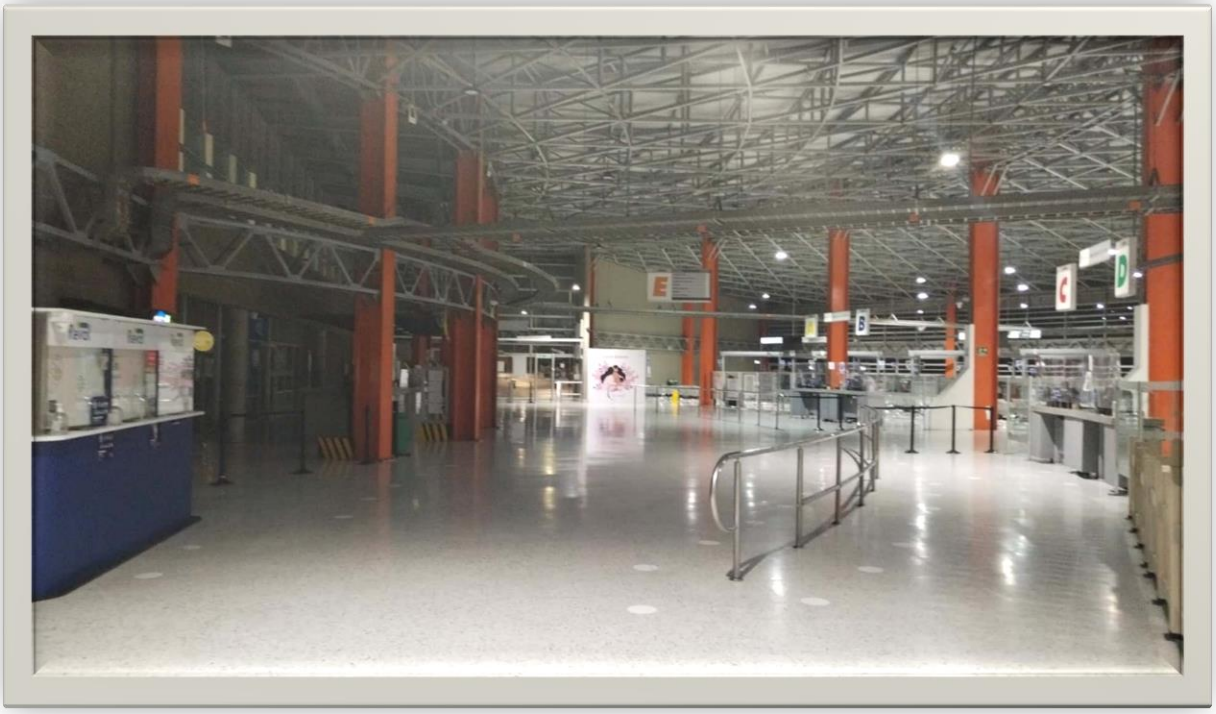
VULNERABILIDADES DEL ENTORNO

El entorno del **SUPER CADE SUBA**, objeto del presente estudio, presenta inmuebles a su alrededor en propiedad horizontal, el portal de Suba, Centros Comerciales, entre otros.

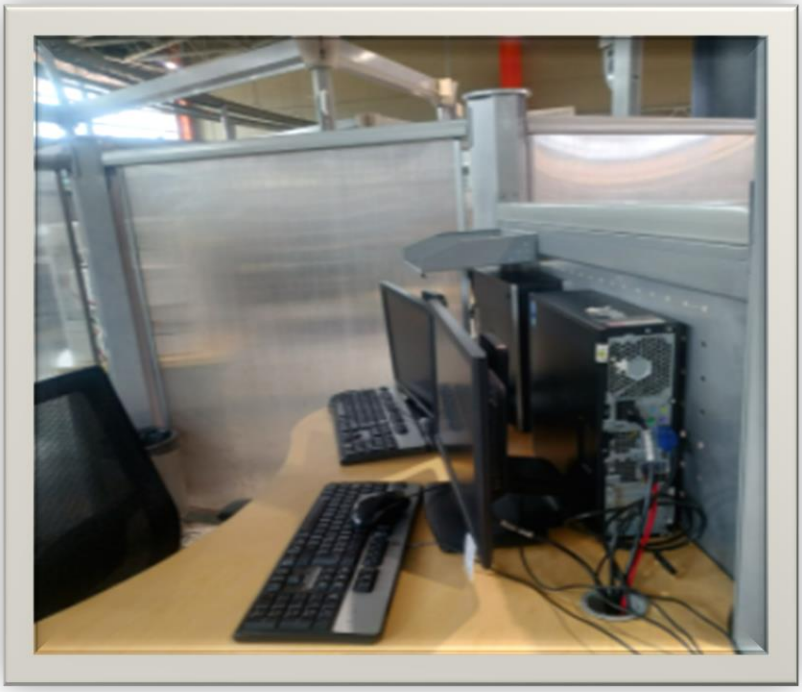
VULNERABILIDADES INTERNAS

El SeperCade suba cuenta con varias dependencias con el fin de atender diferentes solicitudes de los usuarios, esto hace que las instalaciones se vuelvan mas vulnerables por la alta concentracion de personas que a diario se atienden en un promedio de 2.500 a 3.000 usuarios que entrena y salen del establecimineto.

Los equipos de computo se encuentran expuesto para la facil manipulación

- Implementar la cultura de escritorios limpios a fin de reducir el hurto por oportunidad.
- Instalar guayas de acero para los quipos que están a la mano de los módulos de atención al ciudadano.

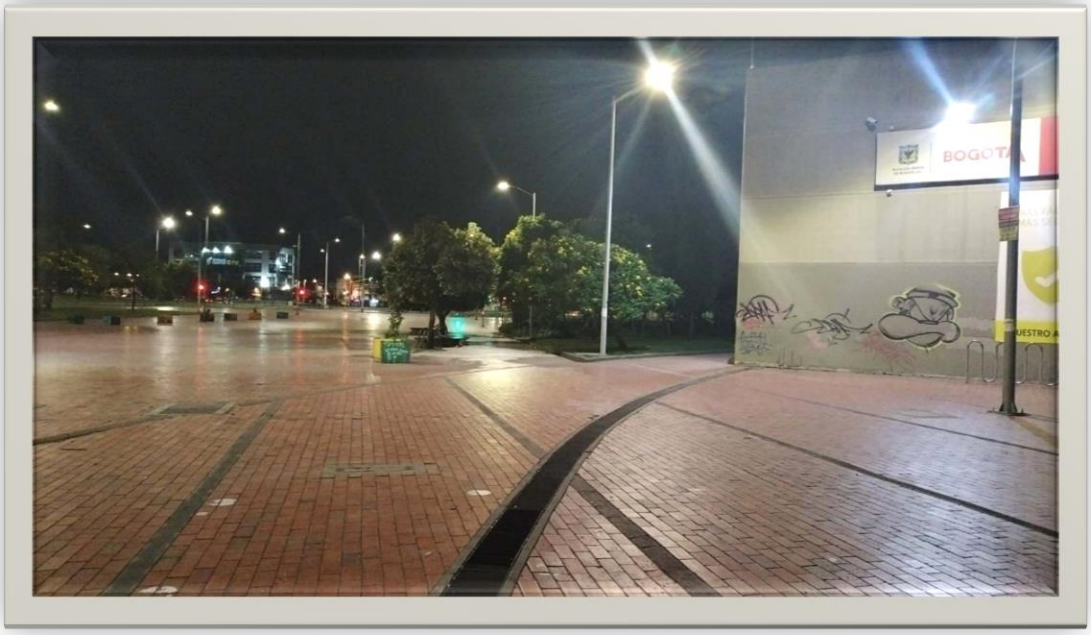
PERIMETRAL NOROCCIDENTAL

La barrera perimetral costado noroccidental por la intersección de la carrera 104 con calle 145, su altura es mayor al estándar minimizando el riesgo de intrusión por este sector es medio bajo, se adiciona el hecho que su estructura física es de vidrio no reforzado lo cual no permite una total tranquilidad, su gran ventaja es que permite la fácil visibilidad desde el interior, ya que actualmente por temas de orden público se instalaron las placas de superboard para la protección de los vidrios. Debido a los actos vandálicos se han presentado ataque a las instalaciones generando afectación en su estructura.

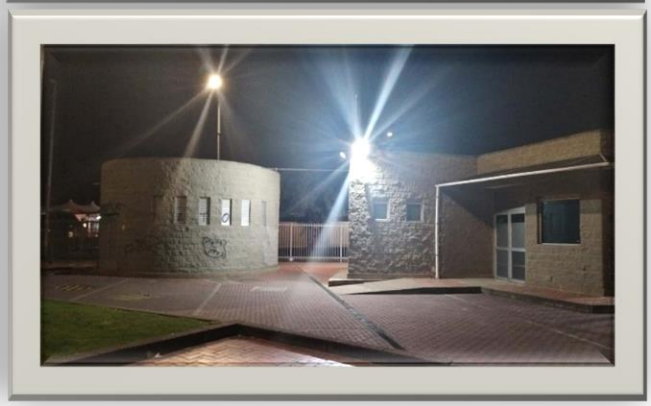
Las barreras perimetrales del **SUPER CADE SUBA**, en su gran mayoría alcanzan la altura mínima requerida es un apoyo grande arquitectónico con el fin de reforzar los tramos circundantes, ya que por varios factores restringen efectivamente un ingreso no autorizado. El problema principal que se ha presentado últimamente en el Super Cade Suba es la exposición a los grafitis que son causados por personas malintencionadas que lo único que hacen es causar daño y afectación a la fachada de la sede.

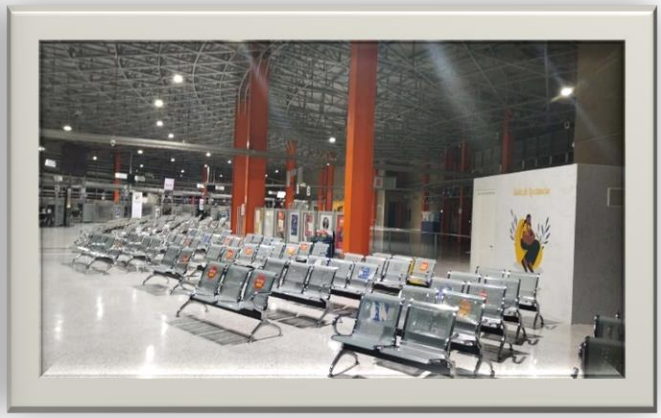
PROPIA

La iluminación interna es suficiente, sumando con alumbrado público nos permite observar con claridad todo este sector, reduciendo en gran porcentaje el riesgo de intrusión sin ser detectados por la vigilancia.

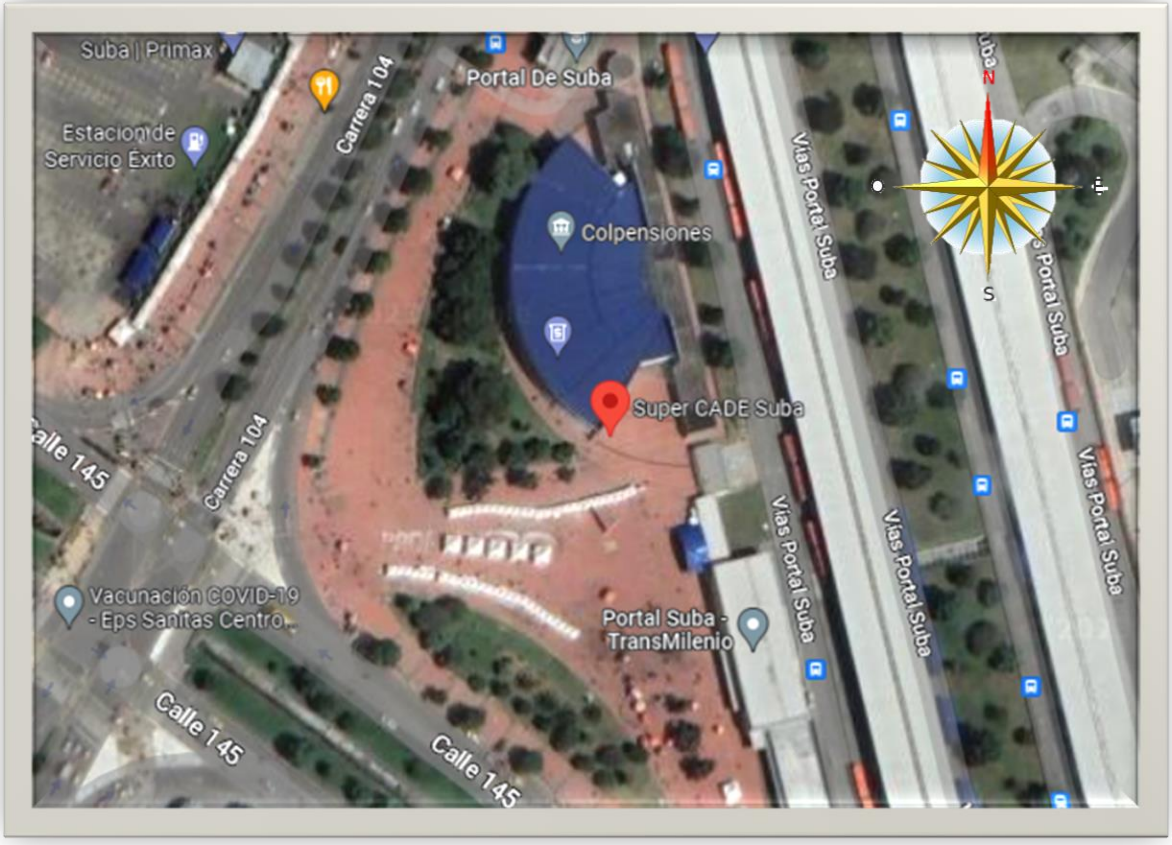
El Súper Cade Suba cuenta con una iluminación suficiente, la cobertura de las zonas que conforman la sede se ilumina en toda su extensión gracias al aporte del alumbrado público y por su buena iluminación interna.

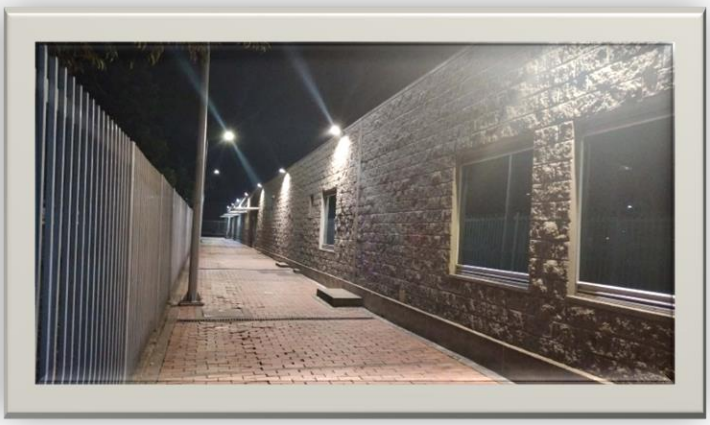
TIPO DE CONSTRUCCIÓN:

La construcción del Super Cade Suba está construida en ladrillo y concreto, en Mono bloque, cuenta con puertas combinadas con vidrio aluminio estructural; dos de acceso peatonal ciudadanos y el otro peatonal funcionario. Su gran fortaleza es todo el lindero de sus barreras perimetrales.

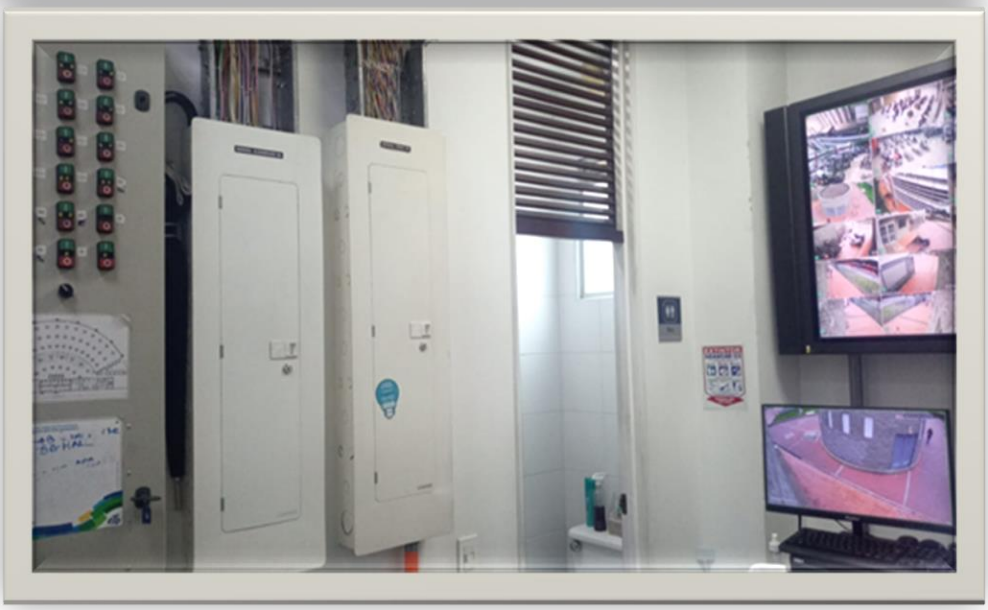
CIRCUITO CERRADO DE TELEVISIÓN - CCTV

El Super Cade Suba cuenta con un sistema de seguridad electrónica (CCTV) para el monitoreo de todas las áreas críticas; el mantenimiento y el control del CCTV está a cargo de empresa contratista UT AINLUB.

Los aspectos más críticos recaen en que el CCTV, toda vez que no tiene unos monitores que permita visualizar todo el número de cámaras que posee sumado el estado de las cámaras actuales, ni UPS de respaldo.
