HOSPITAL UNIVERSITARIO DE SANTANDER
EMPRESA SOCIAL DEL ESTADO

ACTA DE SUPERVISIÓN N°. 2

BUCARAMANGA, marzo 22 de 2023
TE-BGA-017/2023

INFORME DE MANTENIMIENTO ASCENSORES HUS

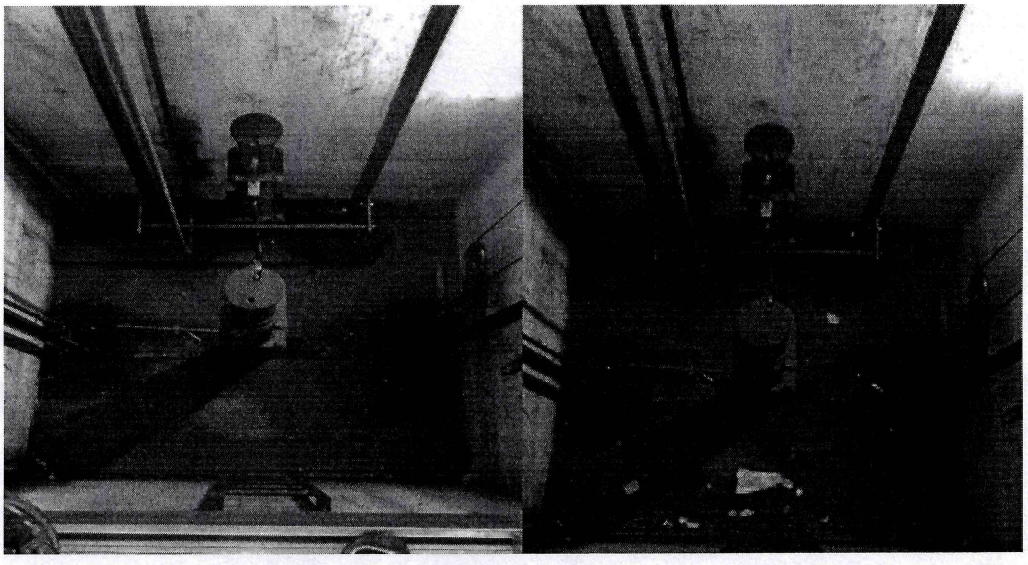
Revisión y limpieza de puertas: Se verificó que el foso estuviera limpio, seco y sin escombros, se revisó que ningún elemento del foso o pit estuviera húmedo, ya que esto puede generar cortos, se limpió el pit.

Revisión de seguridades de pozo: Se realizaron pruebas a los switches de seguridad de los amortiguadores de cabina y contrapeso, stop de pit, switches de la pesa del limitador. En general, se revisó lazo de seguridades de pozo. Se comprueba que los amortiguadores están en buen estado y firmemente fijados en la posición correcta. Se revisaron los contactos, las suspensiones, cerraduras de puerta de hall y cabina.

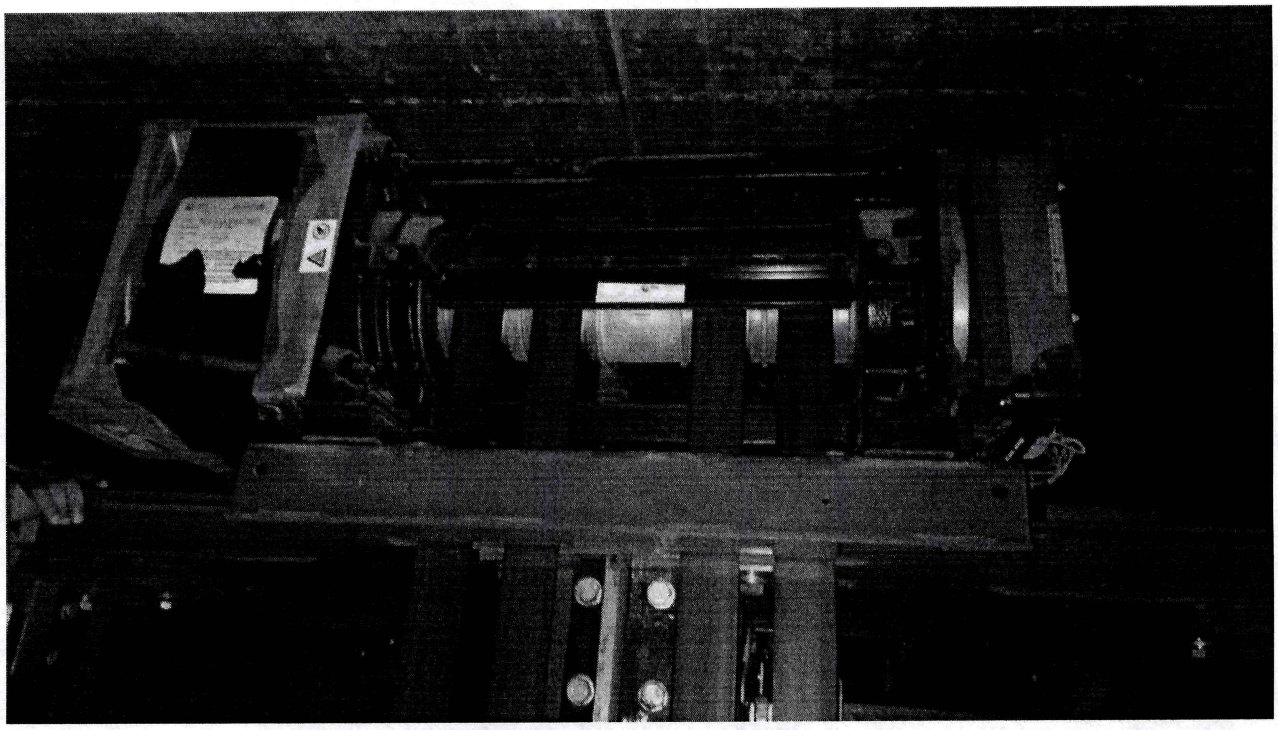
Se realizó revisión y limpieza de poleas de contrapeso, cabina y máquina. Se revisó el cable de tracción no se evidencia visualmente reducción de diámetro, ni rotura de torones, ni deformaciones, ni alargamiento que impida su funcionamiento. Se realiza inspección visual de los terminales, estos están en posición correcta y no tienen fisuras.

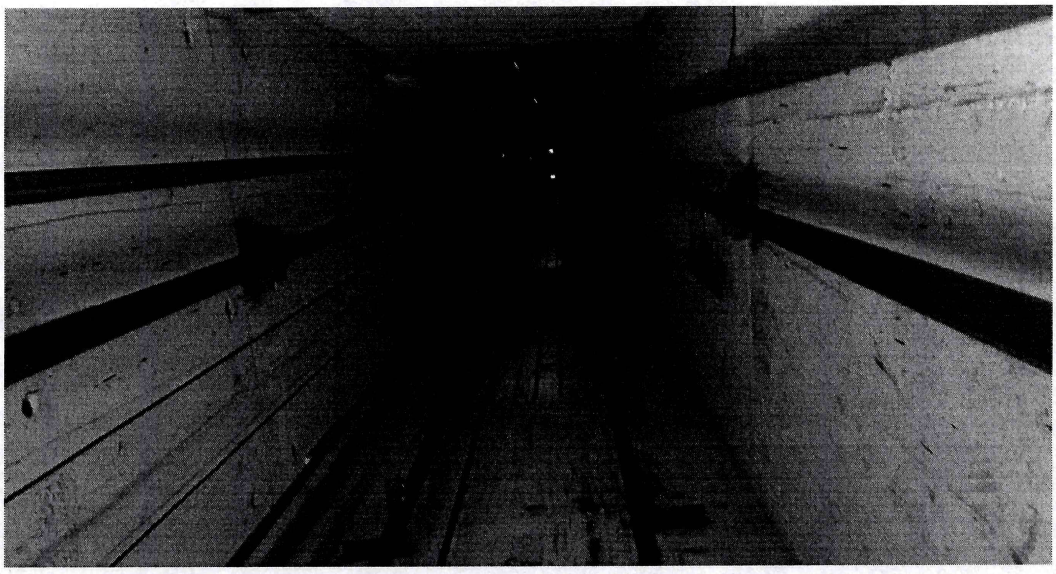
Se realizó limpieza y lubricación de las guías de cabina y contrapeso.

Se realiza verificación de voltajes entre fases, arrojando valores cercanos a 220V. Se mide el amperaje de funcionamiento, cercano a los 24 A.

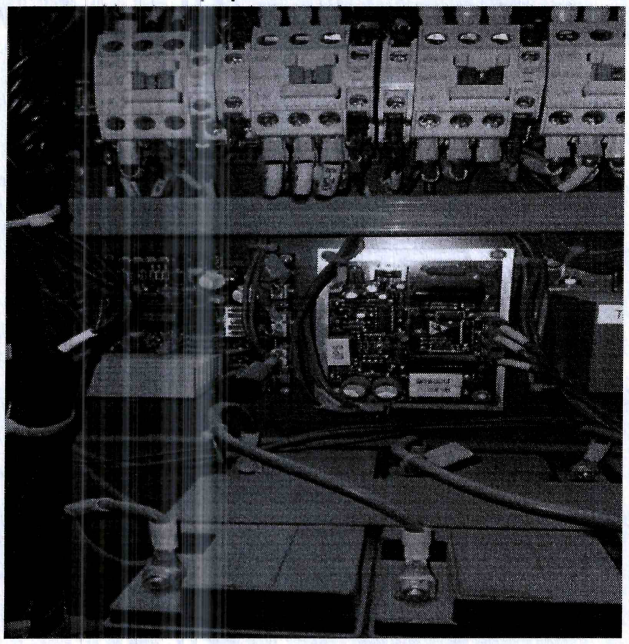
Revisión y limpieza del cuadro de control: Se revisan los contactores, estos ingresan correctamente, se limpia el cuadro de control y se ajustan los componentes dentro del cuadro, la tarjeta se encuentra registrando en su display el funcionamiento correcto del equipo.

Se realiza limpieza y se verifica que se encuentren secos, una vez terminado, se verifica que los cables no estén rotos, que las regletas estén en una correcta posición, se ajustan los rieles o guías y las tapas de estos cuadros.

Se comprueba el aislamiento de los cables para evitar situaciones peligrosas. Se revisa la continuidad eléctrica entre el terminal de tierra y cualquier pieza del ascensor que pueda tener corriente Se ajustan cables.

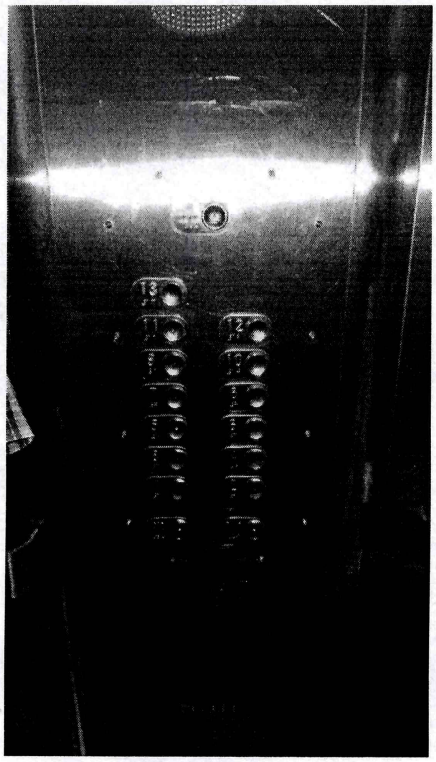
Se revisó la cortina de luz, la botonera de cabina y las botoneras de piso.

Se inspeccionó y realizó limpieza de la cabina, el quicio, la puerta, el falso techo, piso, guarda escobas y pasamanos. La iluminación de emergencia, el citófono y los dispositivos de alarma, estos se encuentran funcionando.

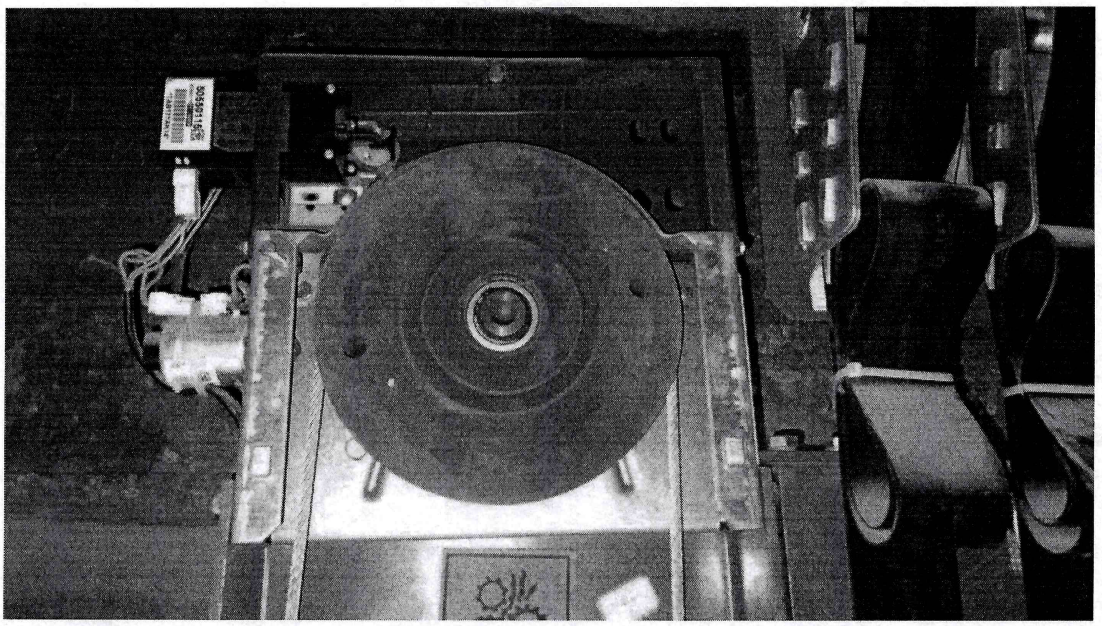
Revisión y limpieza de puertas: Se verificó que el foso estuviera limpio, seco y sin escombros, se revisó que ningún elemento del foso o pit estuviera húmedo, ya que esto puede generar cortos, se limpió el pit.

Revisión de seguridades de pozo: Se realizaron pruebas a los switches de seguridad de los amortiguadores de cabina y contrapeso, stop de pit, switches de la pesa del limitador. En general, se revisó lazo de seguridades de pozo. Se comprueba que los amortiguadores están en buen estado y firmemente fijados en la posición correcta. Se revisaron los contactos, las suspensiones, cerraduras de puerta de hall y cabina.

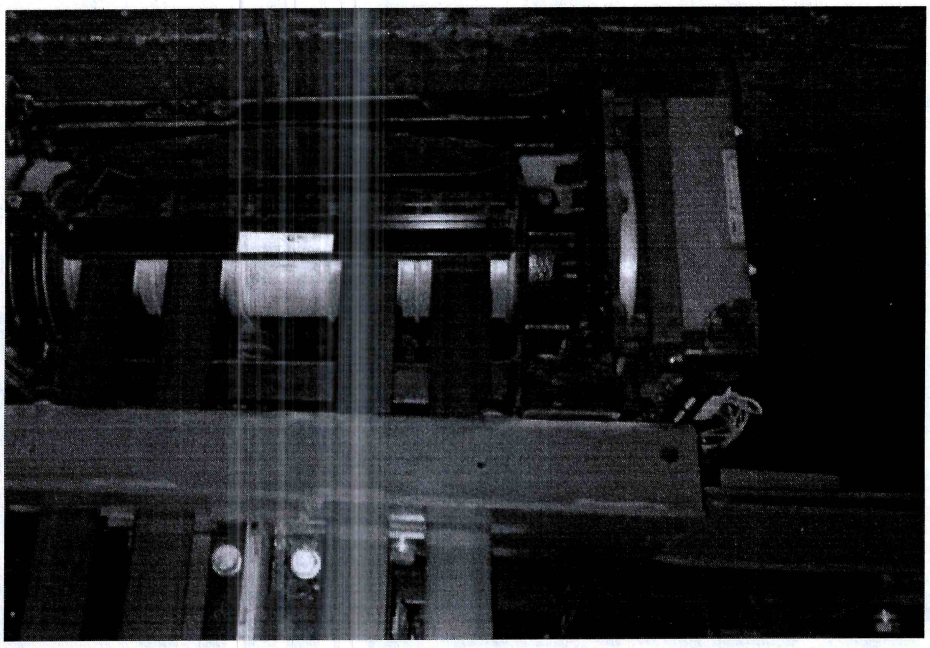
Verificación del desgaste de la polea de tracción: El factor de deslizamiento R no alcanza es menor a 0,5; lo que indica que la polea se encuentra en buenas condiciones, sin desgaste significativo.

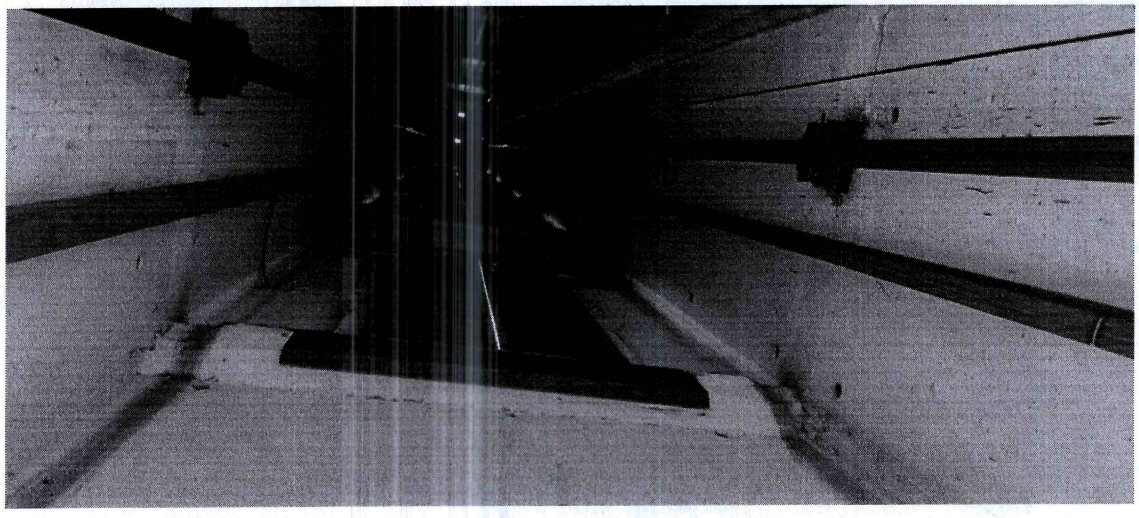
Se realizó revisión y limpieza de poleas de contrapeso, cabina y máquina. Se revisó el cable de tracción no se evidencia visualmente reducción de diámetro, ni rotura de torones, ni deformaciones, ni alargamiento que impida su funcionamiento. Se realiza inspección visual de los terminales, estos están en posición correcta y no tienen fisuras.

Se realizó limpieza y lubricación de las guías de cabina y contrapeso.

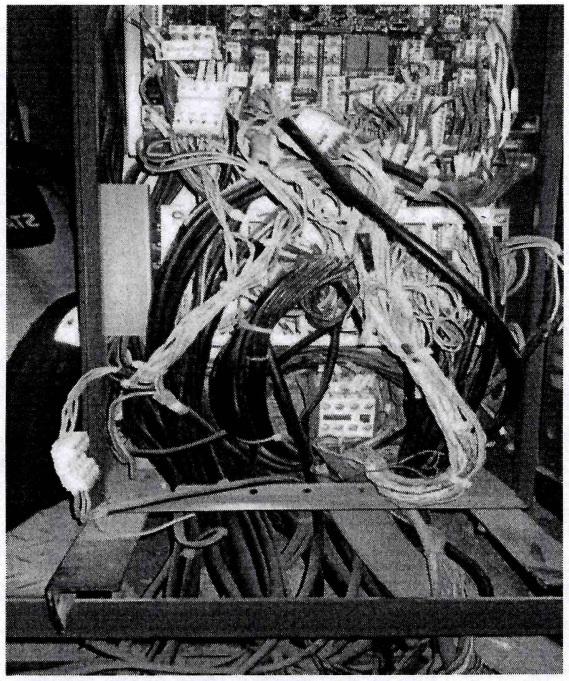
Se realiza verificación de voltajes entre fases, arrojando valores cercanos a 220V. Se mide el amperaje de funcionamiento, cercano a los 24 A.

Revisión y limpieza del cuadro de control: Se revisan los contactores, estos ingresan correctamente, se limpia el cuadro de control y se ajustan los componentes dentro del cuadro, la tarjeta se encuentra registrando en su display el funcionamiento correcto del equipo.

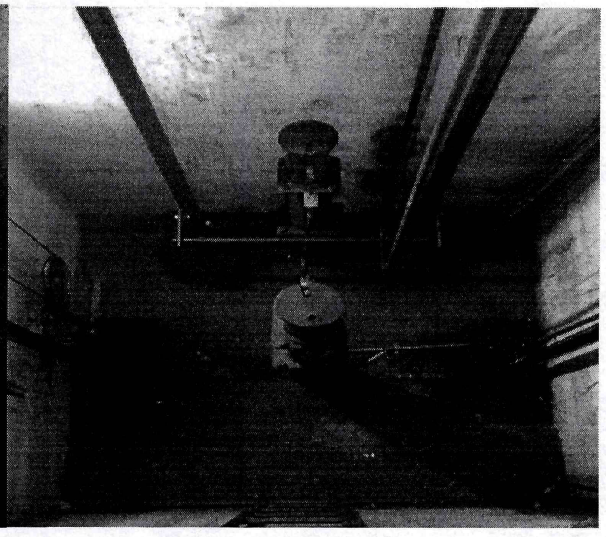
Revisión y limpieza de puertas: Se verificó que el foso estuviera limpio, seco y sin escombros, se revisó que ningún elemento del foso o pit estuviera húmedo, ya que esto puede generar cortos, se limpió el pit.

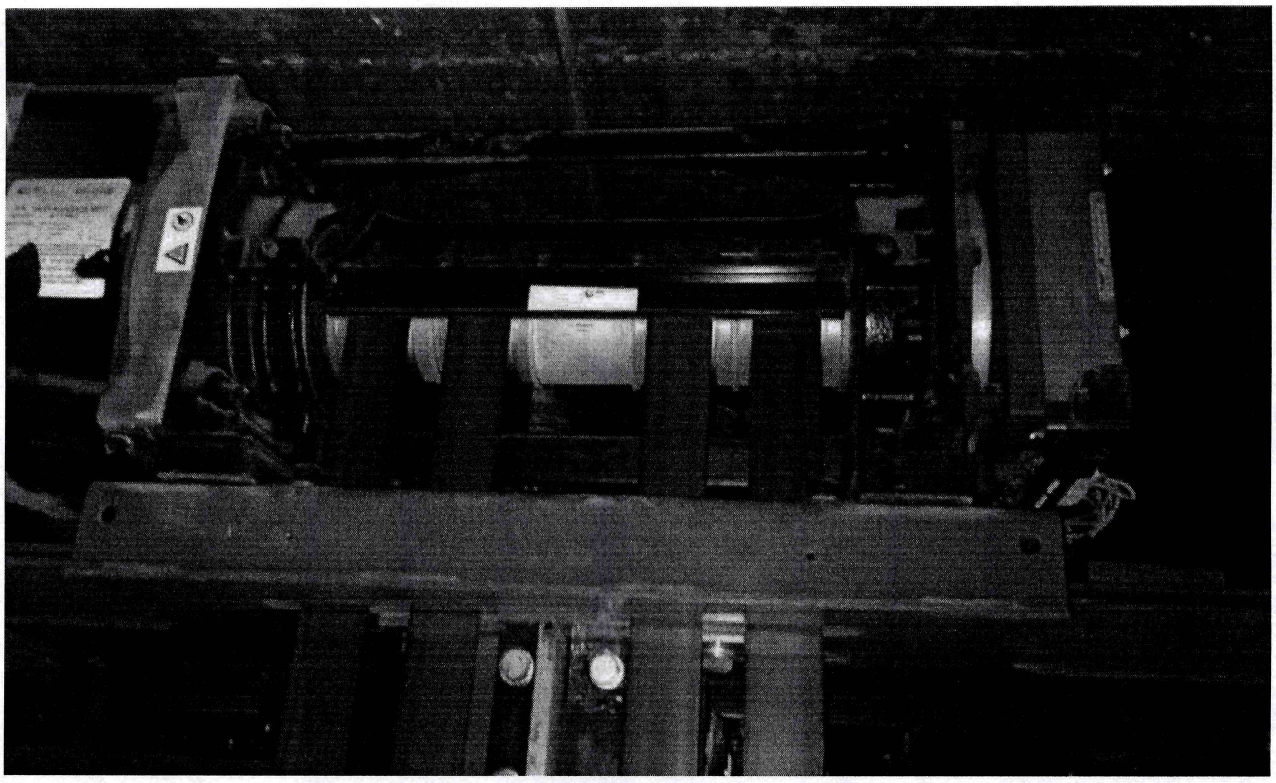
Verificación del desgaste de la polea de tracción: El factor de deslizamiento R no alcanza es menor a 0,5; lo que indica que la polea se encuentra en buenas condiciones, sin desgaste significativo.

Se realizó revisión y limpieza de poleas de contrapeso, cabina y máquina. Se revisó el cable de tracción no se evidencia visualmente reducción de diámetro, ni rotura de torones, ni deformaciones, ni alargamiento que impida su funcionamiento. Se realiza inspección visual de los terminales, estos están en posición correcta y no tienen fisuras.

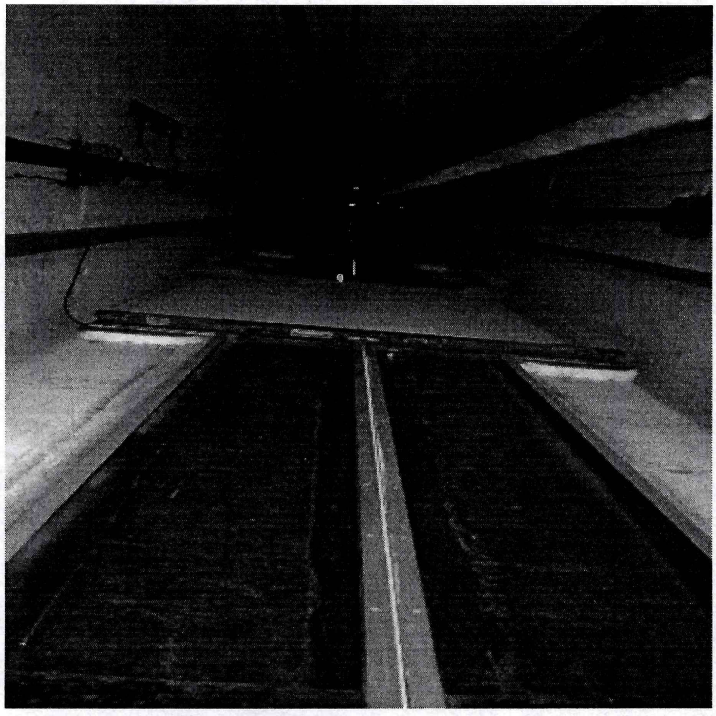
Se realizó limpieza y lubricación de las guías de cabina y contrapeso.

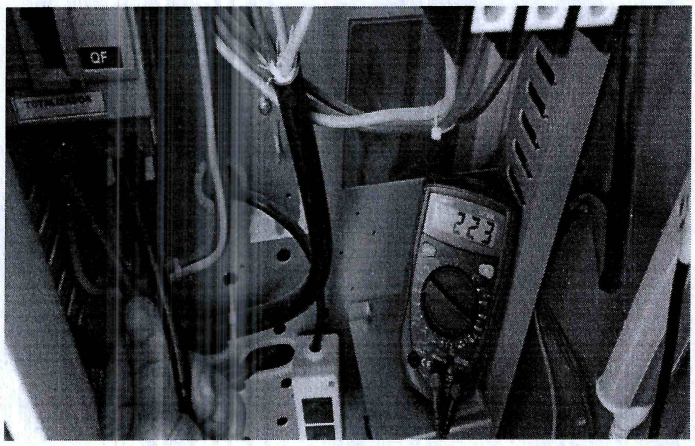
Verificación de voltajes entre fases:

Se realiza verificación de voltajes entre fases, arrojando valores cercanos a 220V. Se mide el amperaje de funcionamiento, cercano a los 24 A.

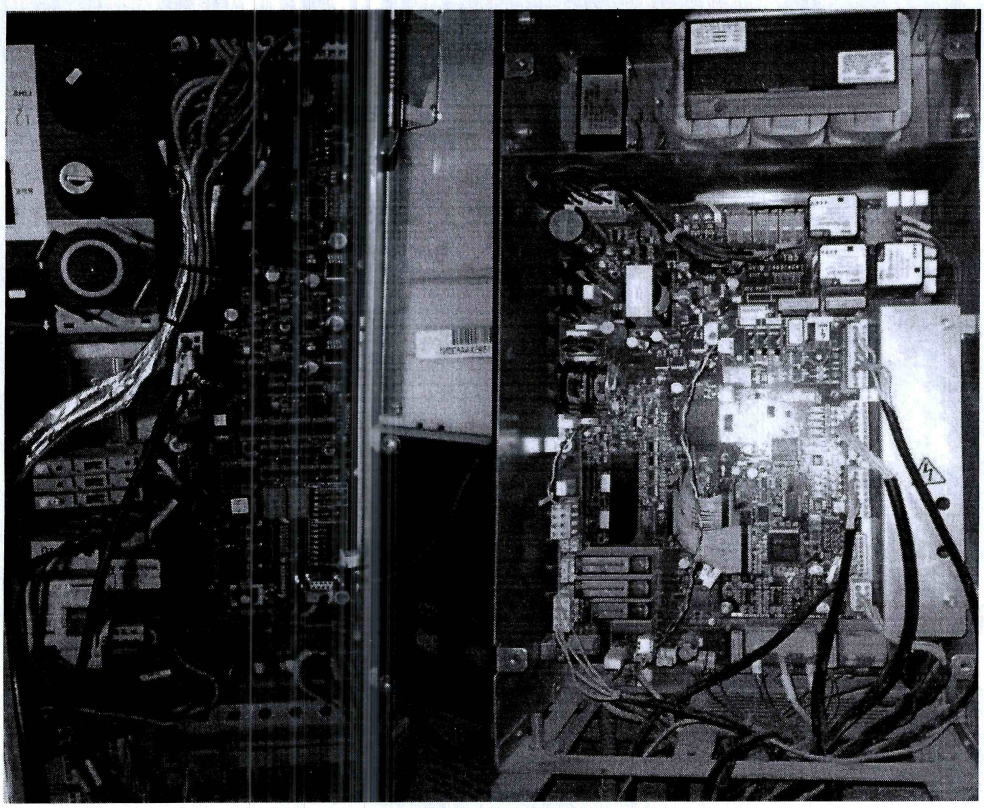
Revisión y limpieza del cuadro de control: Se revisan los contactores, estos ingresan correctamente, se limpia el cuadro de control y se ajustan los componentes dentro del cuadro, la tarjeta se encuentra registrando en su display el funcionamiento correcto del equipo.

Se realiza limpieza y se verifica que se encuentren secos, una vez terminado, se verifica que los cables no estén rotos, que las regletas estén en una correcta posición, se ajustan los rieles o guías y las tapas de estos cuadros. Se comprueba el aislamiento de los cables para evitar situaciones peligrosas. Se revisa la continuidad eléctrica entre el terminal de tierra y cualquier pieza delascensor que pueda tener corriente Se ajustan cables.
