INF. MENSUAL DE OBRA No. 2

PERIODO DEL 01 AL 28 DE FEBRERO DEL 2023

CONTRATO- PRESTACIÓN DE SERVICIO No. CO22000261-GAC

ADQUISICIÓN DE SERVICIO DE MANTENIMIENTO INTEGRAL DE BIENES INMUEBLES DE LAS INSTALACIONES DE LA CAJA DE SUELDOS DE RETIRO DE LA POLICÍA NACIONAL

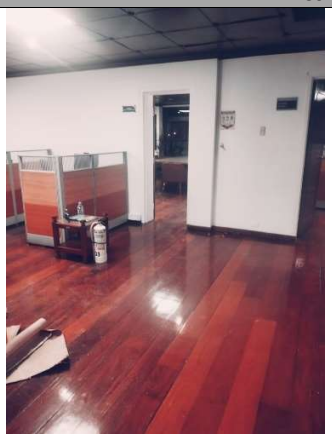
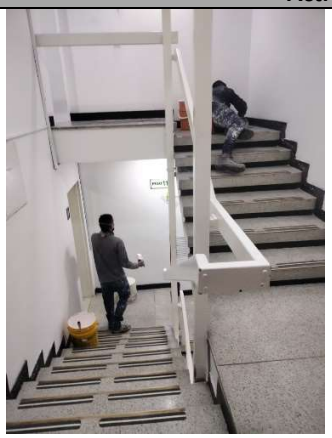
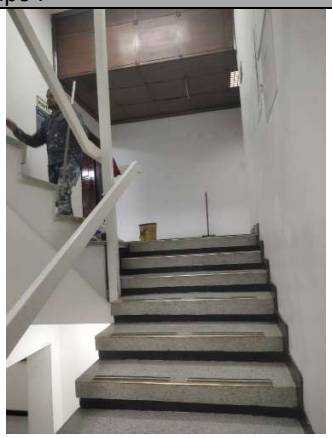
EDF 58. Se realizó instalación de paneles LED de 12W – 18W – panel rectangular de 120x30 en espacios solicitados por la supervisión.
