PUREBAS SENSOR DE HUMEDAD CS210

El cliente IDIGER solicita pruebas de funcionamiento de 32 equipos de humedad CS210 antes de instalar en campo.

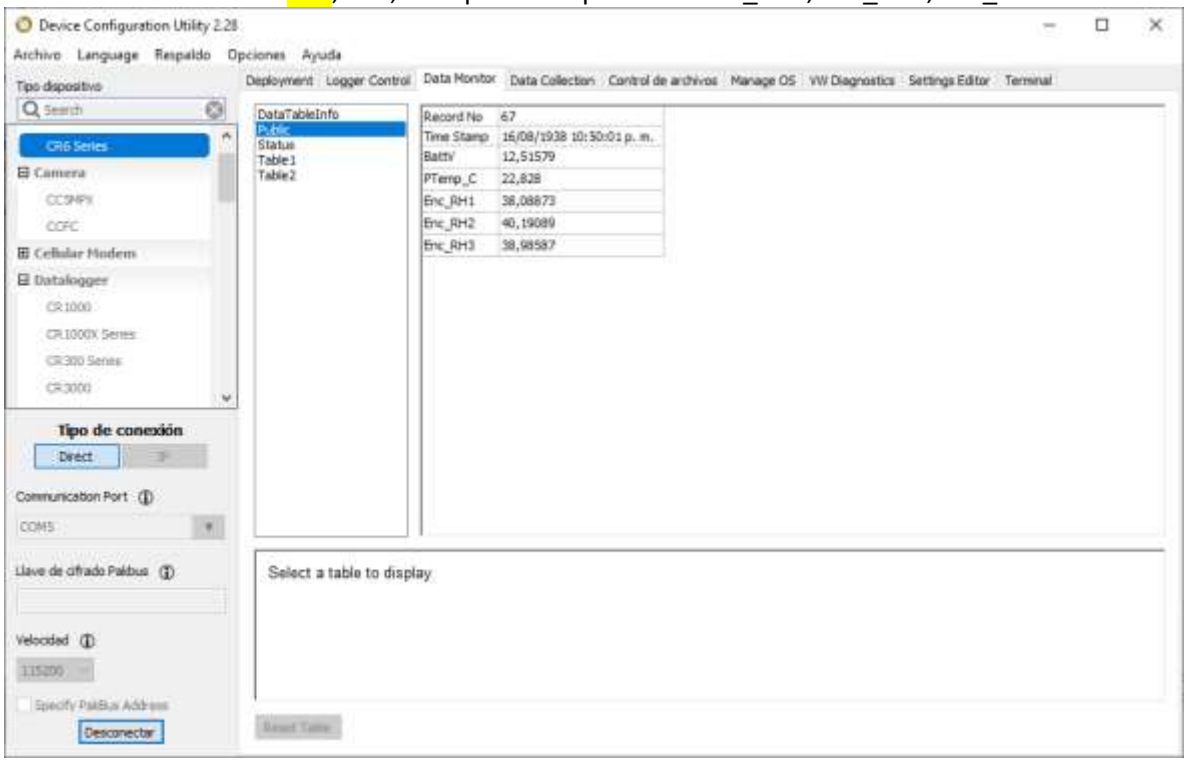
1 SERIALES: 188, 140, 168 que corresponden a Enc_RH1, Enc_RH2, Enc_RH3

Dato de los sensores

Pruebas del sensor

Dato para comparar

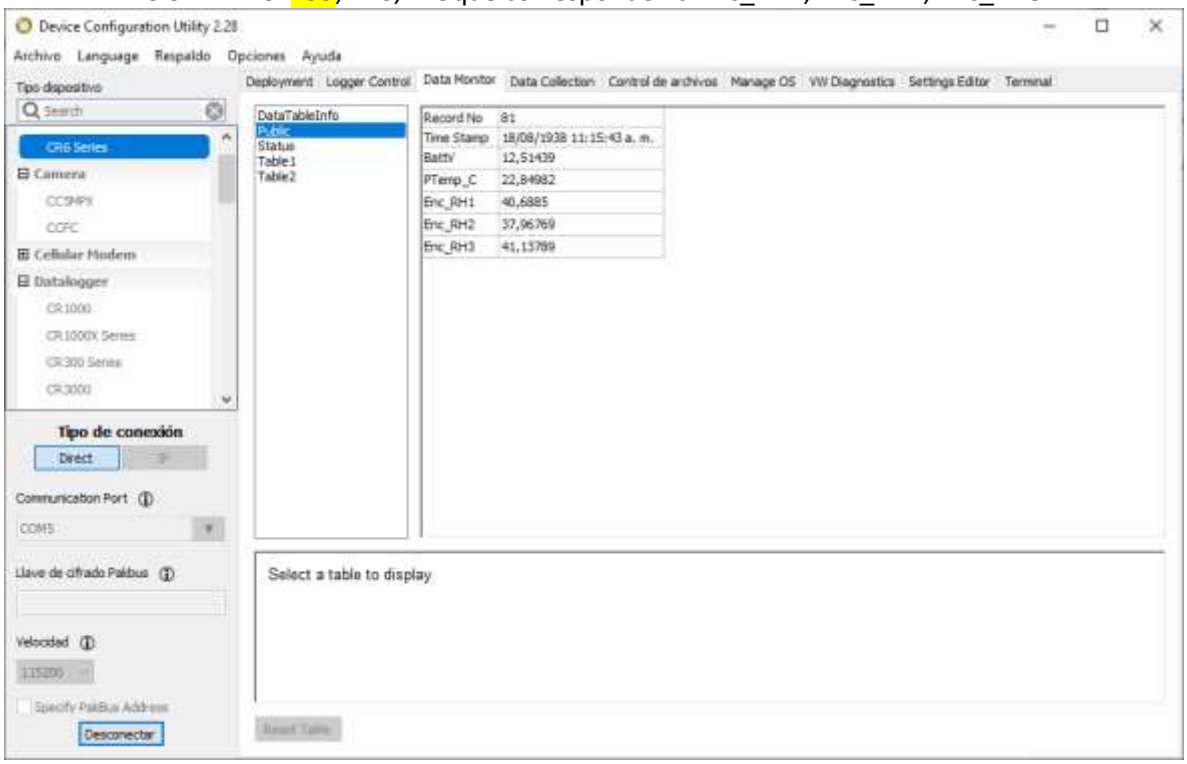
2 SERIALES: 198, 173, 120 que corresponden a Enc_RH1, Enc_RH2, Enc_RH3

Dato de los sensores

Pruebas del sensor

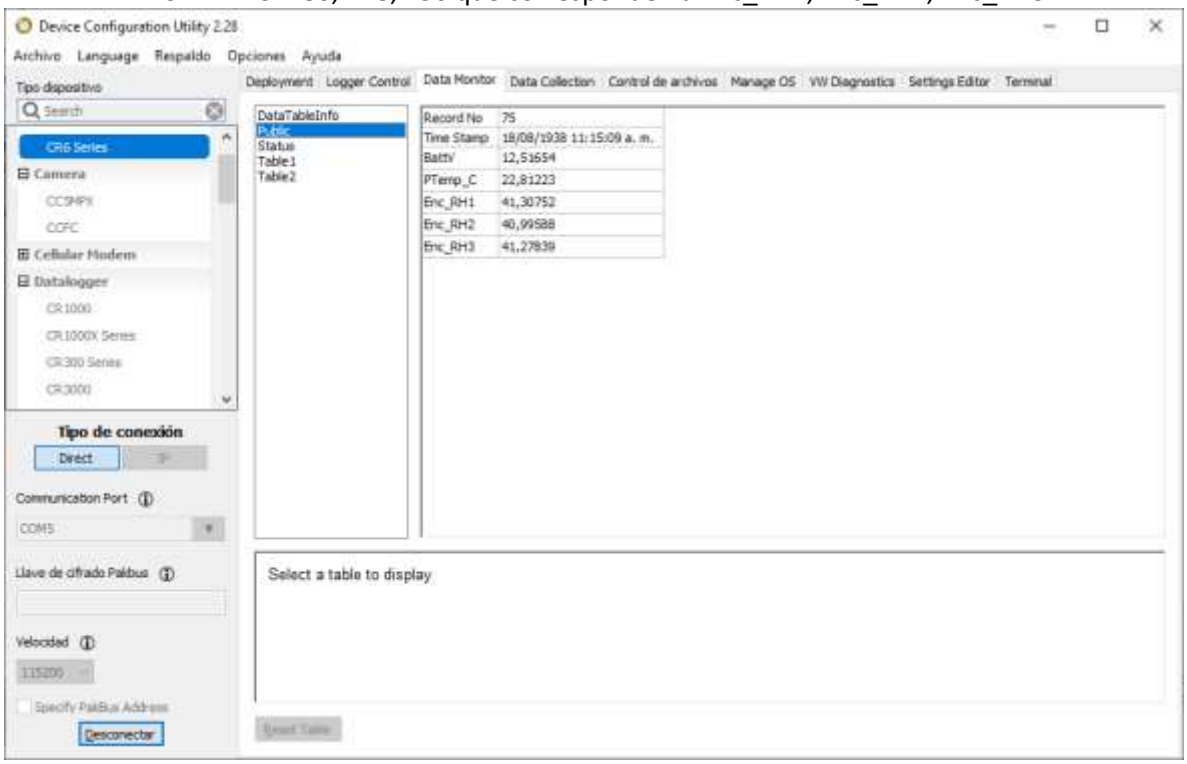
3 SERIALES: 199, 146, 179que corresponden a Enc_RH1, Enc_RH2, Enc_RH3

Dato de los sensores

Pruebas del sensor

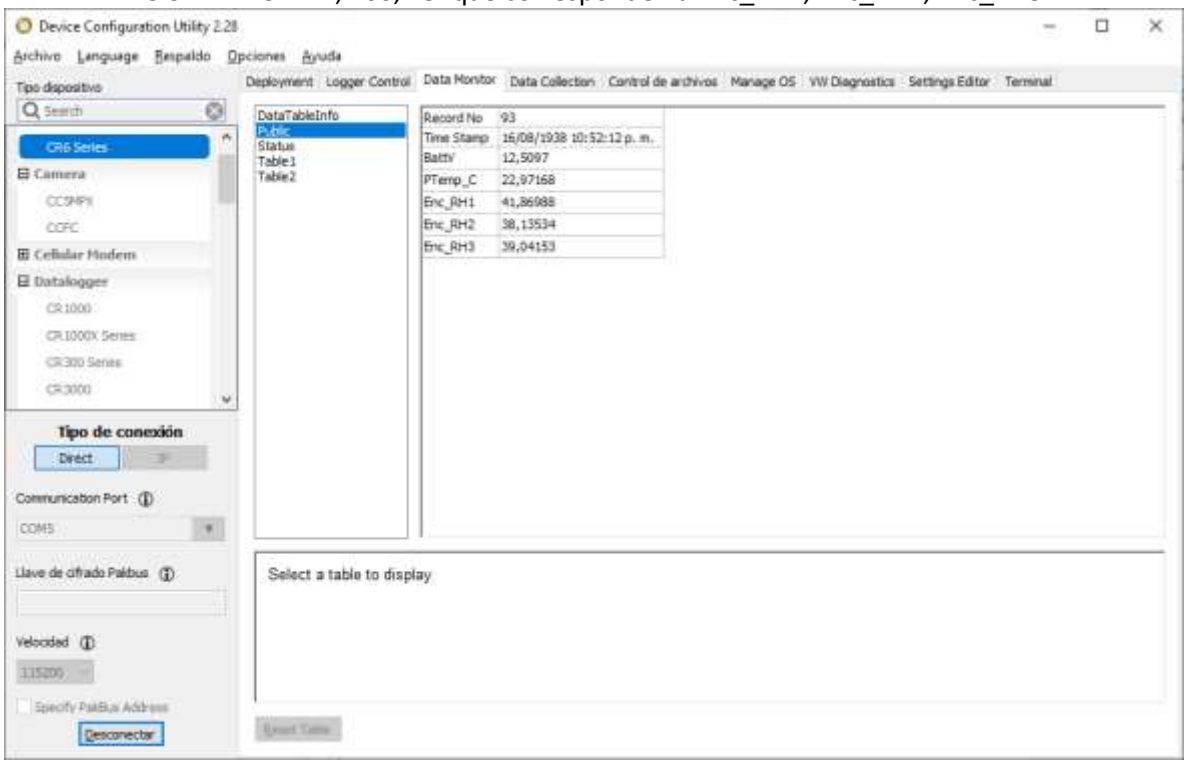
4 SERIALES: 180, 178, 156 que corresponden a Enc_RH1, Enc_RH2, Enc_RH3

Dato de los sensores

Pruebas del sensor

Dato para comparar

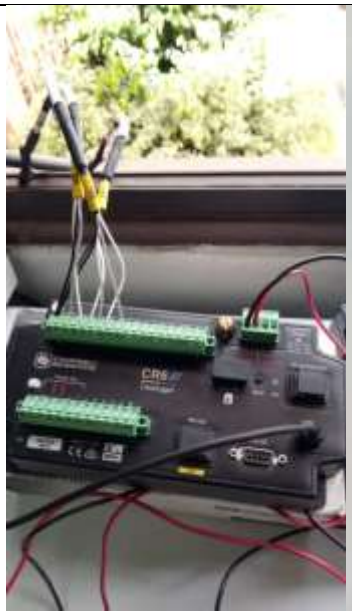
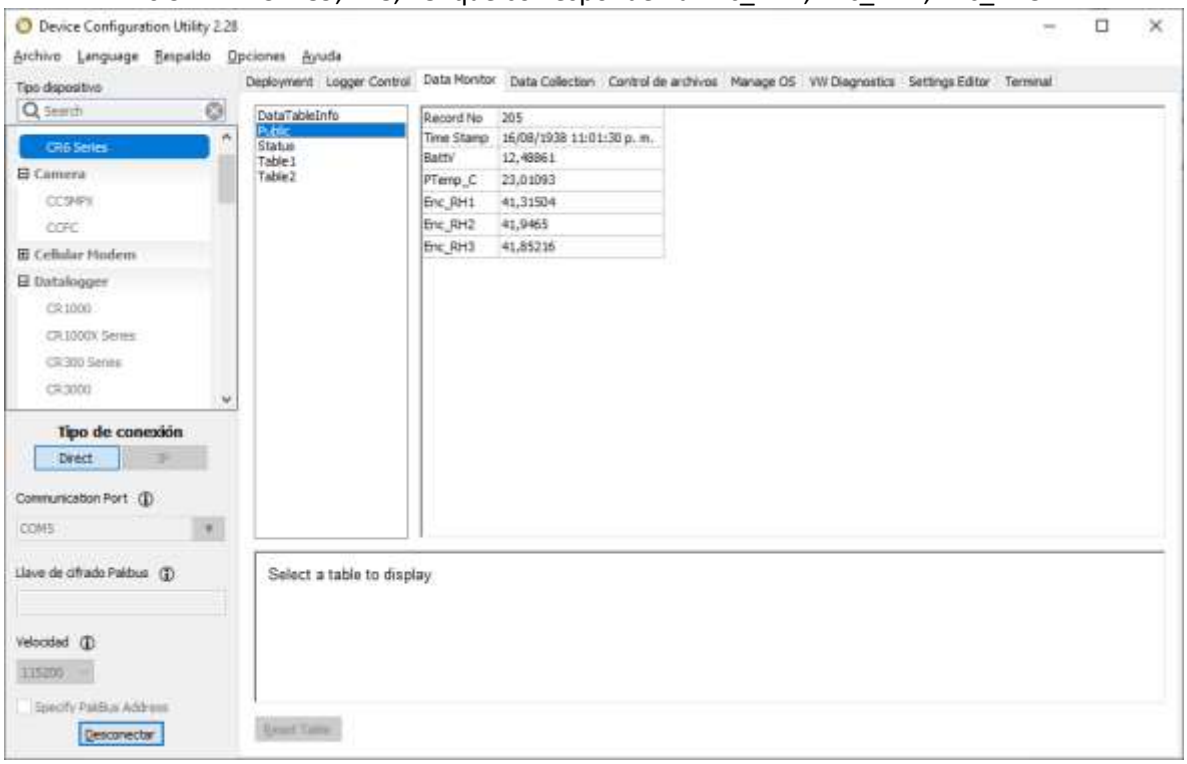
5 SERIALES: 122, 200, 157que corresponden a Enc_RH1, Enc_RH2, Enc_RH3

Dato de los sensores

Pruebas del sensor

Dato para comparar

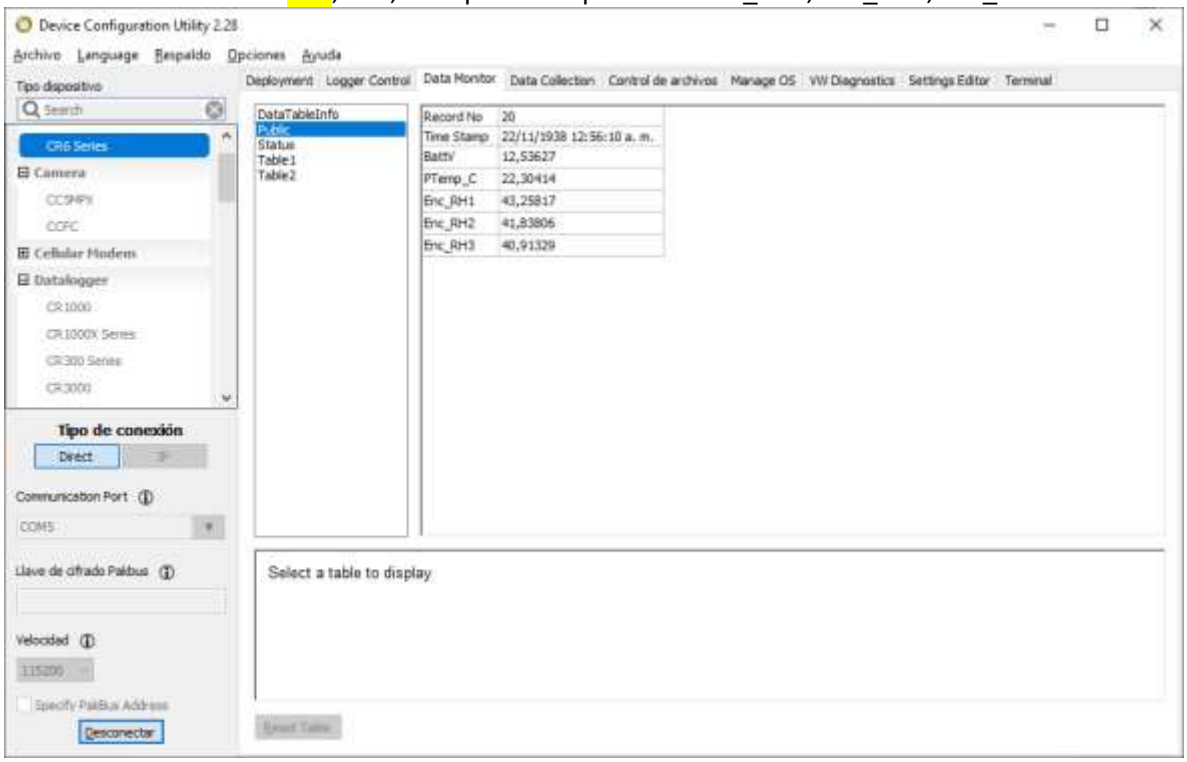
6 SERIALES: 189, 128, 187que corresponden a Enc_RH1, Enc_RH2, Enc_RH3

Dato de los sensores

Pruebas del sensor

Dato para comparar

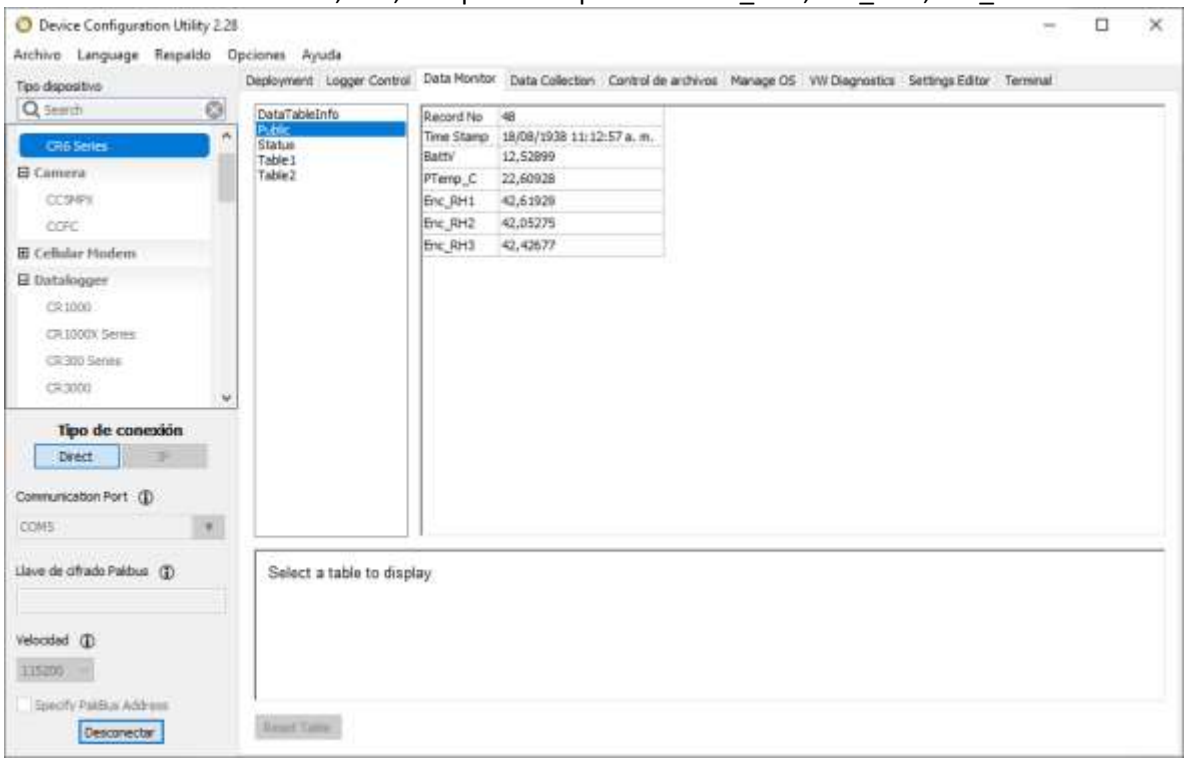
7 SERIALES: 181, 126, 164 que corresponden a Enc_RH1, Enc_RH2, Enc_RH3

Dato de los sensores

Pruebas del sensor

Dato para comparar

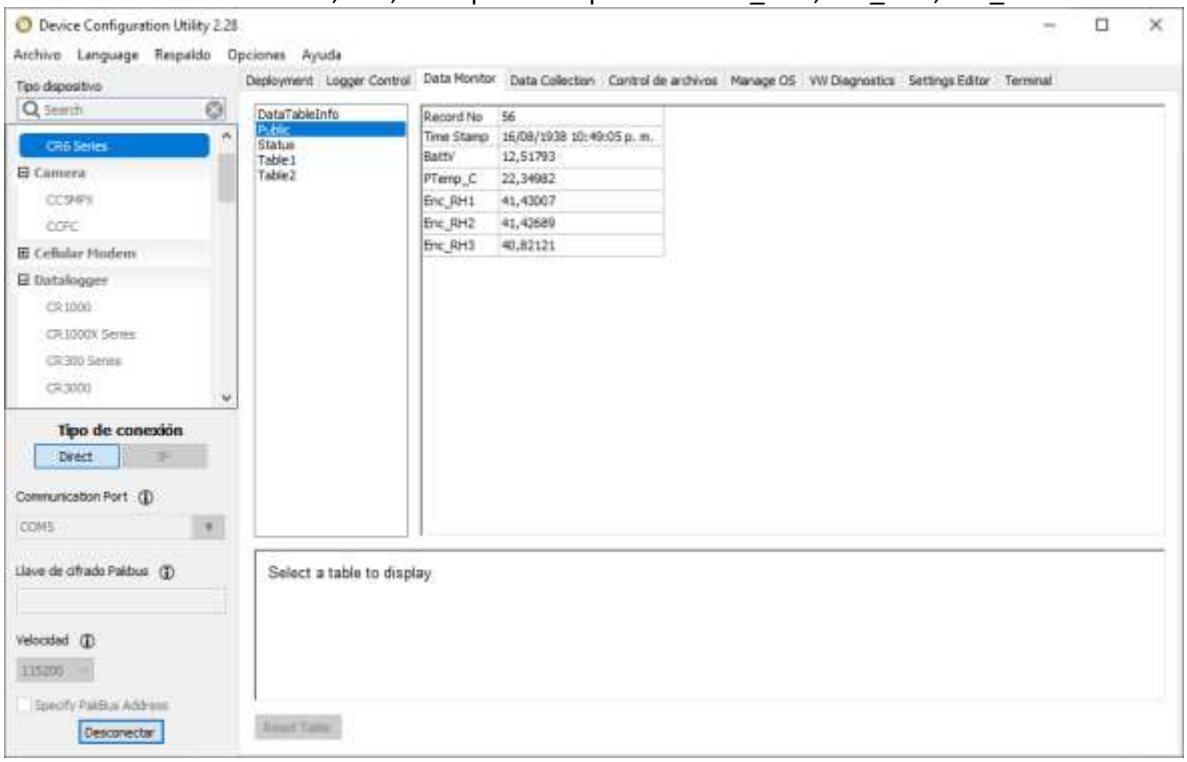
8 SERIALES: 139, 172, 186que corresponden a Enc_RH1, Enc_RH2, Enc_RH3

Dato de los sensores

Pruebas del sensor

Dato para comparar

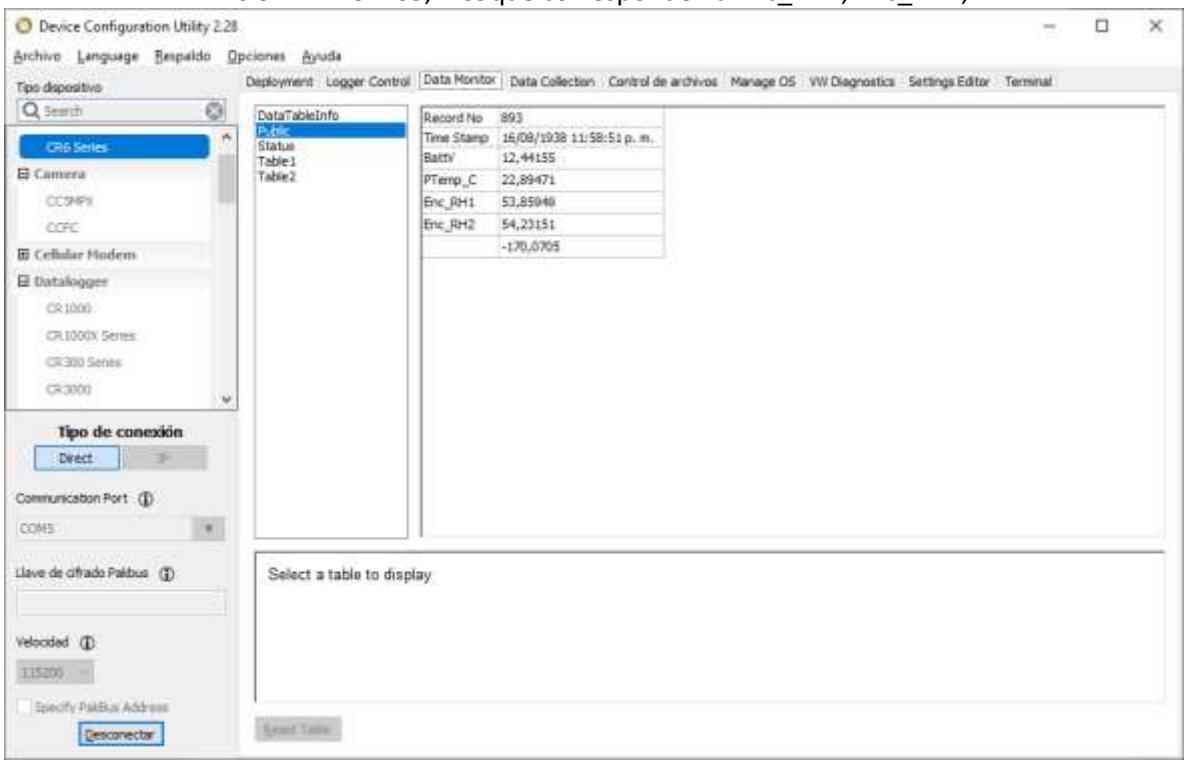
9 SERIALES: 141, 151, 150 que corresponden a Enc_RH1, Enc_RH2, Enc_RH3

Dato de los sensores

Pruebas del sensor

Dato para comparar

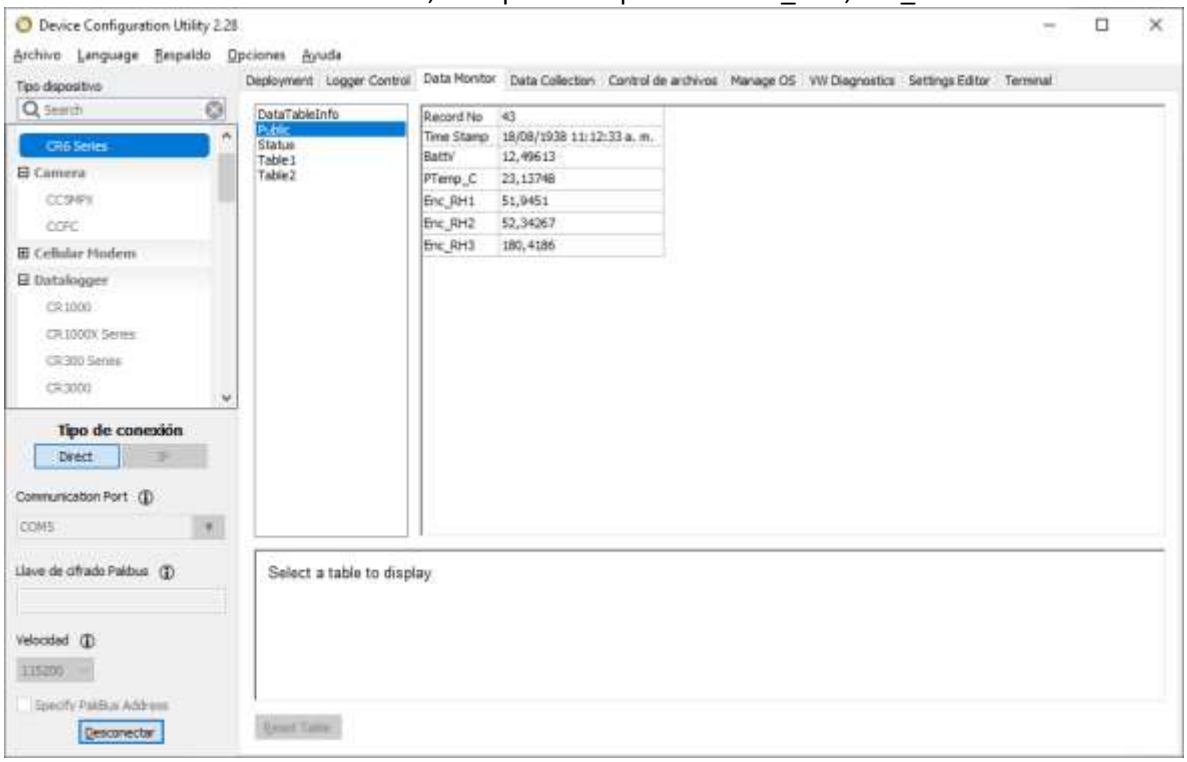
10 SERIALES: 165, 169que corresponden a Enc_RH1, Enc_RH2,

Dato de los sensores

Pruebas del sensor

Dato para comparar
